# Dossier technique

n° 181225/LLB/ /MAREUIL SUR OURCQ5684

Adresse : ..... **59 Rue de Fulaines**

# Constat de risque d'exposition au plomb CREP

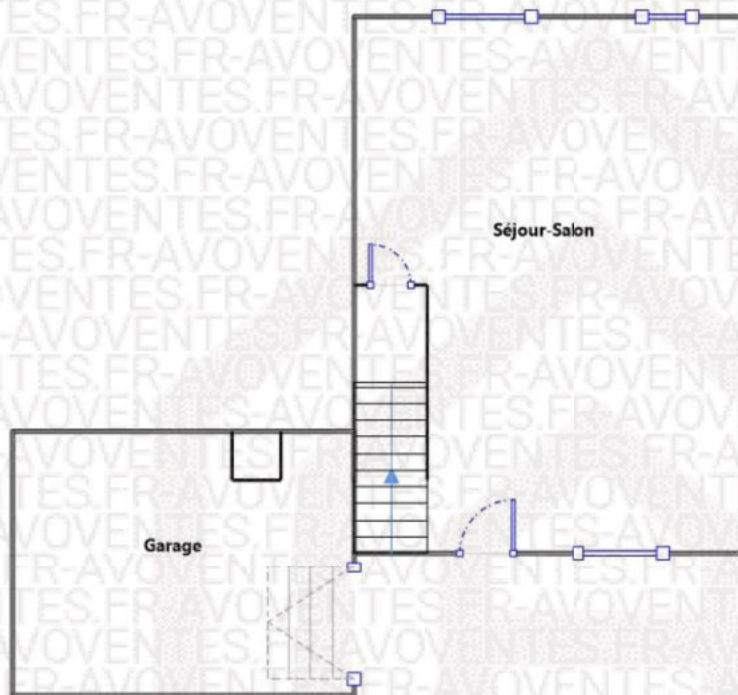
Rez-de-chaussée

**Planche (croquis) de repérage technique effectué par le cabinet : PAC-ECOBAT, auteur :**  
**Dossier n° 181225/LLB/AVOVENTES /MAREUIL SUR OURCQ5684 du 19/12/2025**  
**Adresse du bien : 59 Rue de Fulaines (Non communiqué) 60890 MAREUIL SUR OURCQ**

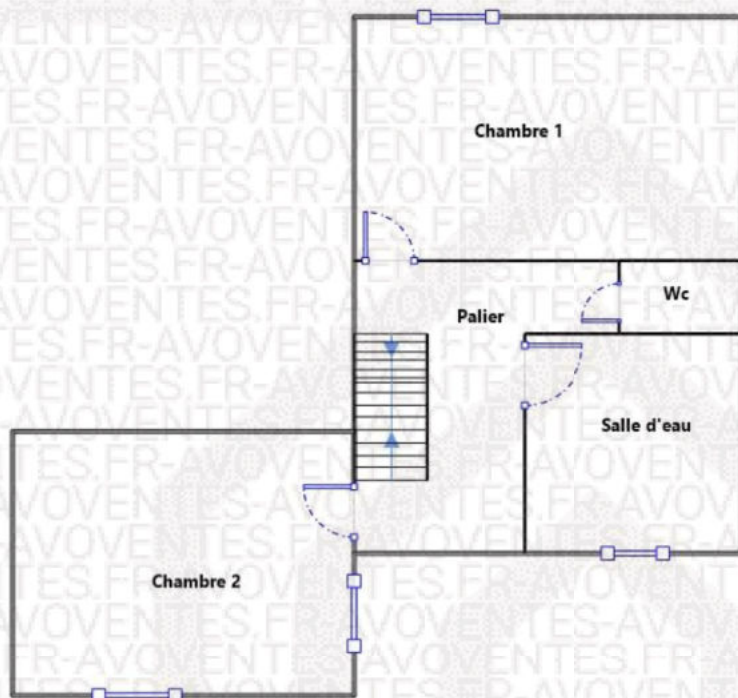
**1er Etage**

**Planche (croquis) de repérage technique effectué par le cabinet : PAC-ECOBAT, auteur : AVOVENTES AVOVENTES**  
**Dossier n° 181225/LLB/AVOVENTES /MAREUIL SUR OURCQ5684 du 19/12/2025**  
**Adresse du bien : 59 Rue de Fulaines (Non communiqué) 60890 MAREUIL SUR OURCQ**

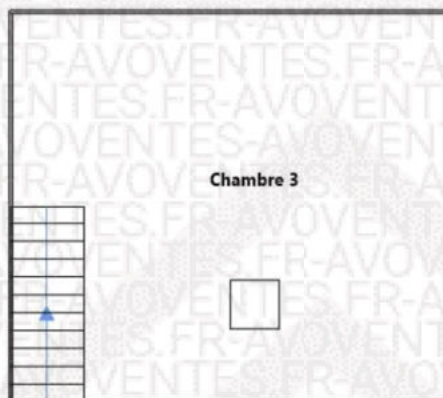
2ème Etage

**Planche (croquis) de repérage technique effectuée par le cabinet : PAC-ECOBAT, auteur : AVOVENTES AVOVENTES**  
**Dossier n° 181225/LLB/AVOVENTES /MAREUIL SUR OURCQ5684 du 19/12/2025**  
**Adresse du bien : 59 Rue de Fulaines (Non communiqué) 60890 MAREUIL SUR OURCQ**
