## CAHIER DES CONDITIONS DE VENTE

**Rapport de mission de repérage des matériaux et produits contenant de l'amiante pour l'établissement du constat établi à l'occasion de la vente d'un immeuble bâti (Listes A et B de l'annexe 13-9 du Code de la Santé publique)**

Numéro de dossier : 181225/LLB/AVOVENTES /MAREUIL SUR  
OURCQ5684  
Date du repérage : 19/12/2025

| Adresse | Rue :..... <b>59 Rue de Fulaines</b><br>Bât., escalier, niveau, appartement n°, lot n°:<br><b>, Lot numéro Non communiqué</b><br>Code postal, ville : <b>.60899 MAREUIL SUR OURCQ</b><br><b>Secteur cadastral B, Parcelle(s) n° 798-802</b> |

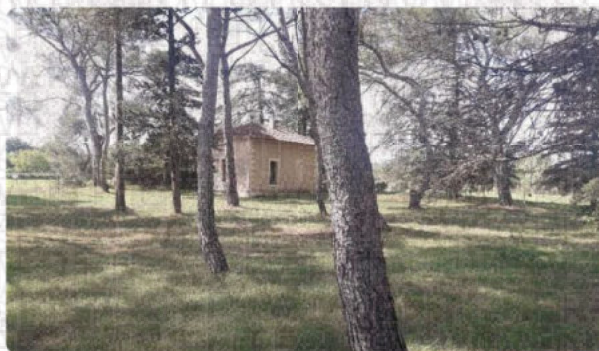
Terrain respectant les obligations de débroussaillage, source : ONF.

Le débroussaillage consiste sur une profondeur d'au moins 50 mètres<sup>1</sup> autour de son habitation, à **réduire la quantité de végétaux et à créer des discontinuités** dans la végétation restante.

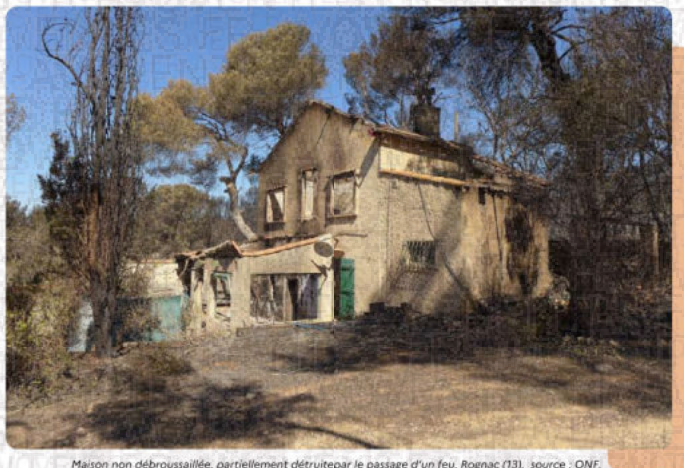
Maison non débroussaillée, partiellement détruite par le passage d'un feu, Rognac (13), source : ONF.
