## Dossier Technique Immobilier

Numéro de dossier : 7608-30/01/25  
Date du repérage : 29/01/2025

Adresse : ..... **4 Rue de Sorbais**

Commune : ..... **02260 LERZY**

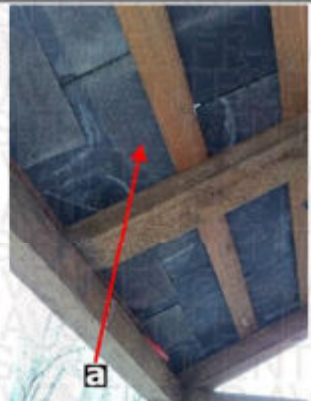
| Localisation | Identifiant + Description | Conclusion (justification) | Etat de conservation** et préconisations* | Photo |
|---|---|---|---|---|
| Rez de jardin - Marquise | Identifiant: M002<br>Réf. échantillon: P002<br>Description: Ardoises<br>Composant de la construction: 4. Eléments extérieurs - Toitures<br>Partie à sonder: Ardoises | Présence d'amiante (Après analyse en laboratoire) | Matériau non dégradé<br><br><b>Résultat EP**</b><br><br><b>Préconisation :</b> Il est recommandé de réaliser une évaluation périodique. | |

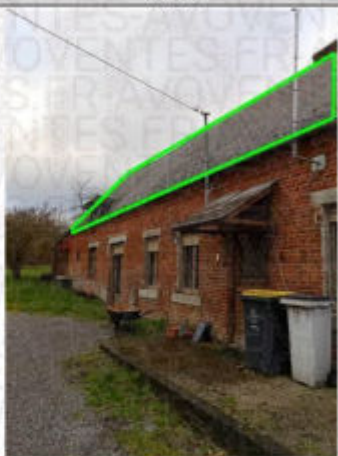
| Localisation | Identifiant + Description | Photo |
|---|---|---|
| 1er étage - Toiture | <p>Identifiant: M001<br/> Réf. échantillon: P001<br/> Description: Ardoises (composites)<br/> Composant de la construction: 4. Eléments extérieurs - Toitures<br/> Partie à sonder: Ardoises (composites)<br/> Liste selon annexe 13-9 du CSP: B</p> | |

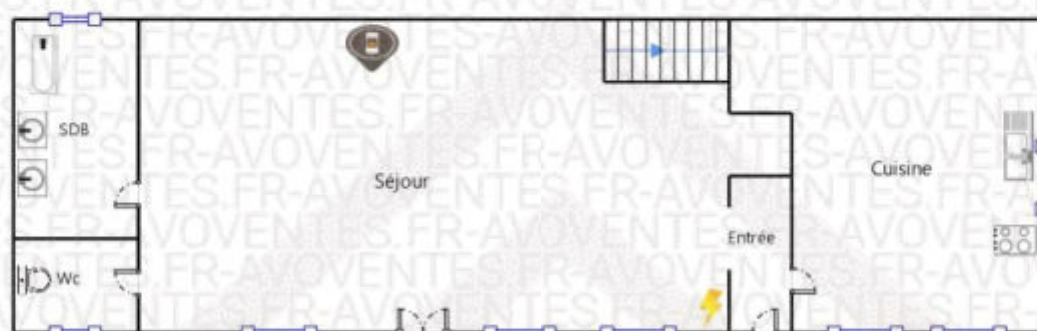
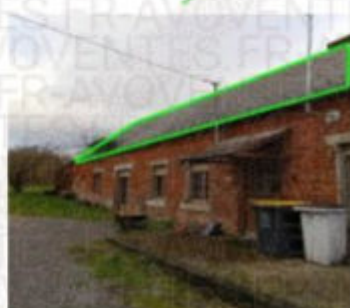
## 7.1 - Annexe - Schéma de repérage

M001 - Ardoises (composites)  
Absence d'amiante

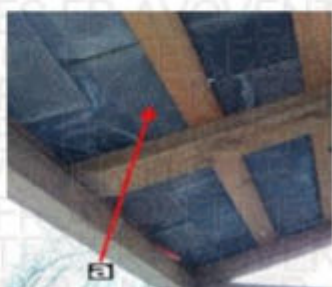
**M002 - Ardoises**  
Présence d'amiante  
EP

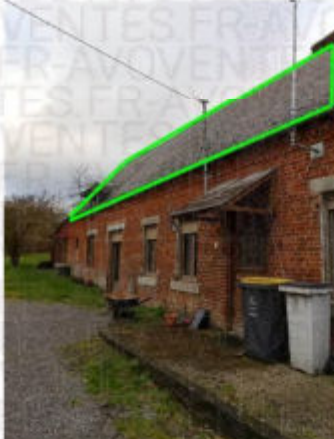
| | <p>Photo n° PhA001</p> <p>Localisation : 1er étage - Toiture</p> <p>Ouvrage : 4. Eléments extérieurs - Toitures</p> <p>Partie d'ouvrage : Ardoises (composites)</p> <p>Description : Ardoises (composites)</p> |

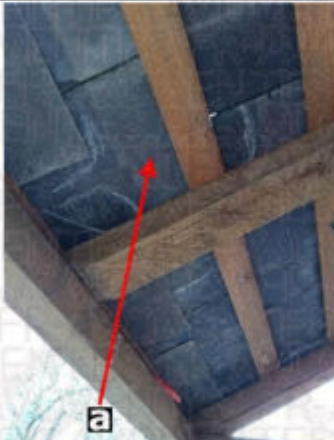
| | <p>Photo n° PhA002</p> <p>Localisation : Rez de jardin - Marquise</p> <p>Ouvrage : 4. Eléments extérieurs - Toitures</p> <p>Partie d'ouvrage : Ardoises</p> <p>Description : Ardoises</p> |

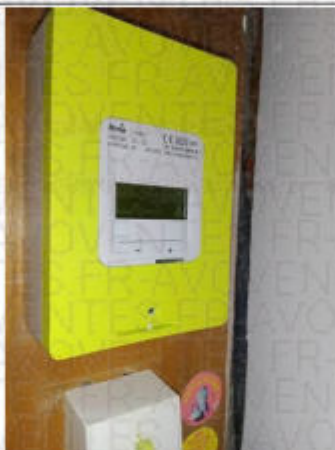
Photo du Compteur électrique

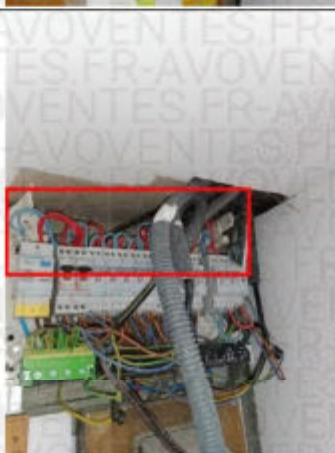
Photo PhEle002

Libellé du point de contrôle : B4.3 f3 A l'intérieur du tableau, la section d'au moins un conducteur alimentant les dispositifs de protection n'est pas adaptée au courant de réglage du disjoncteur de branchement.

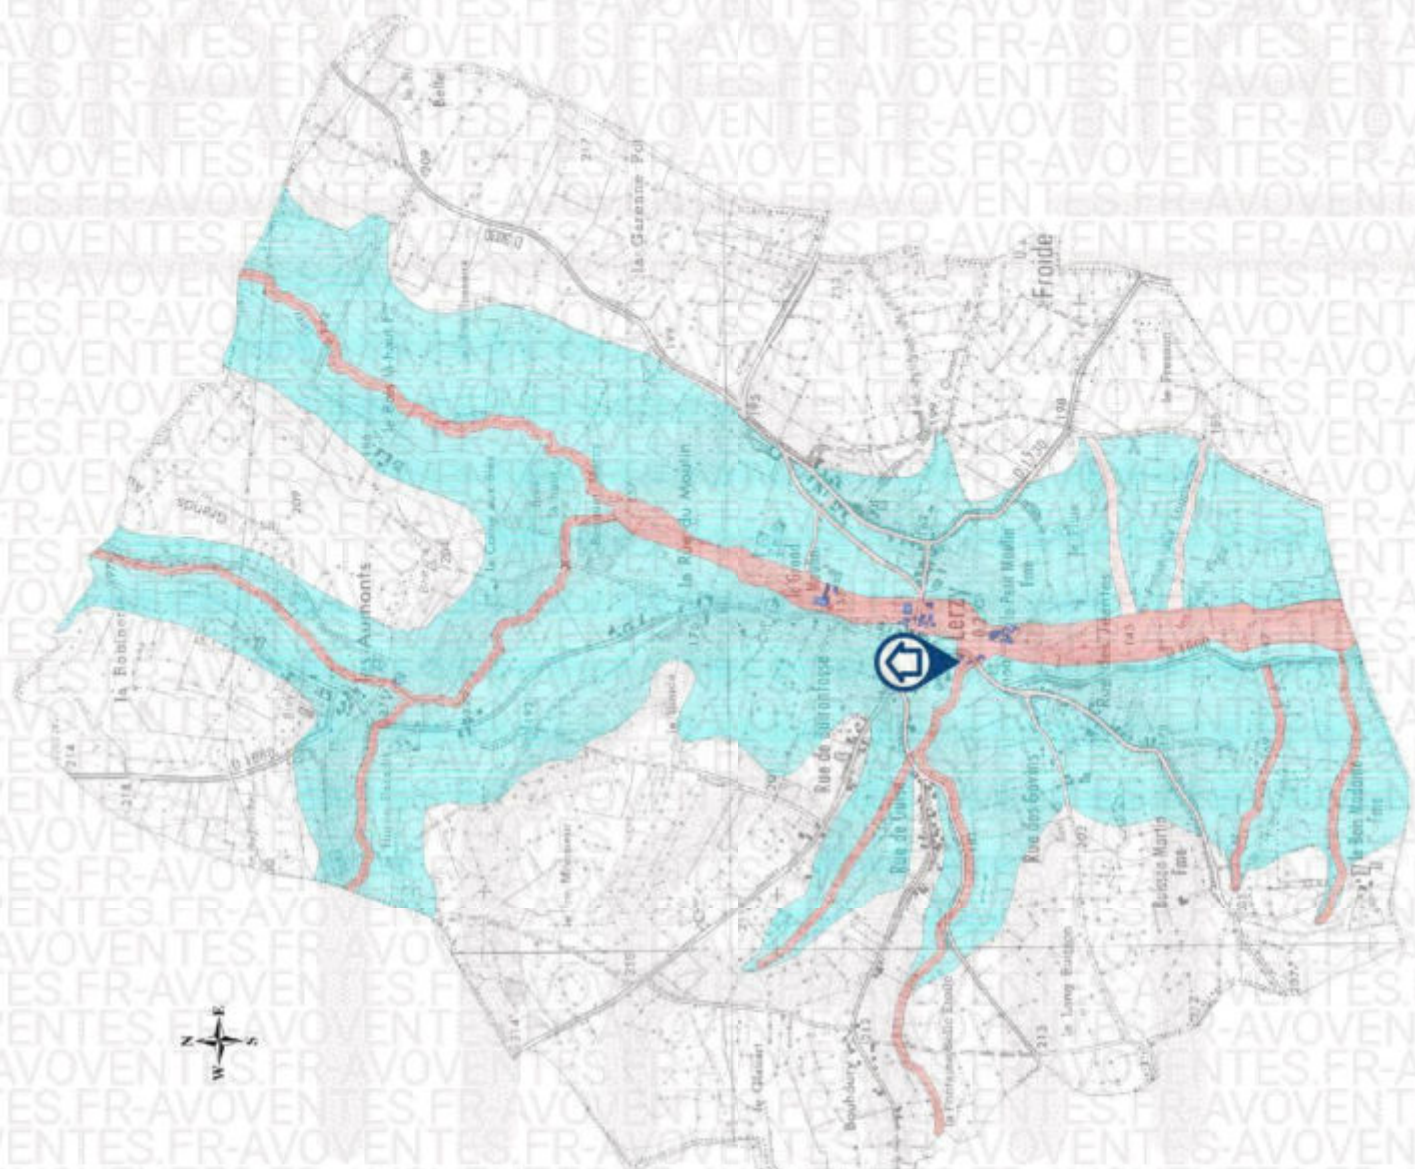
**Plan de Prévention des Risques  
Inondation et Coulées de Boue de  
la Vallée de l'Oise  
entre Aisonville et Mondrepuis**

Commune de Lerzy

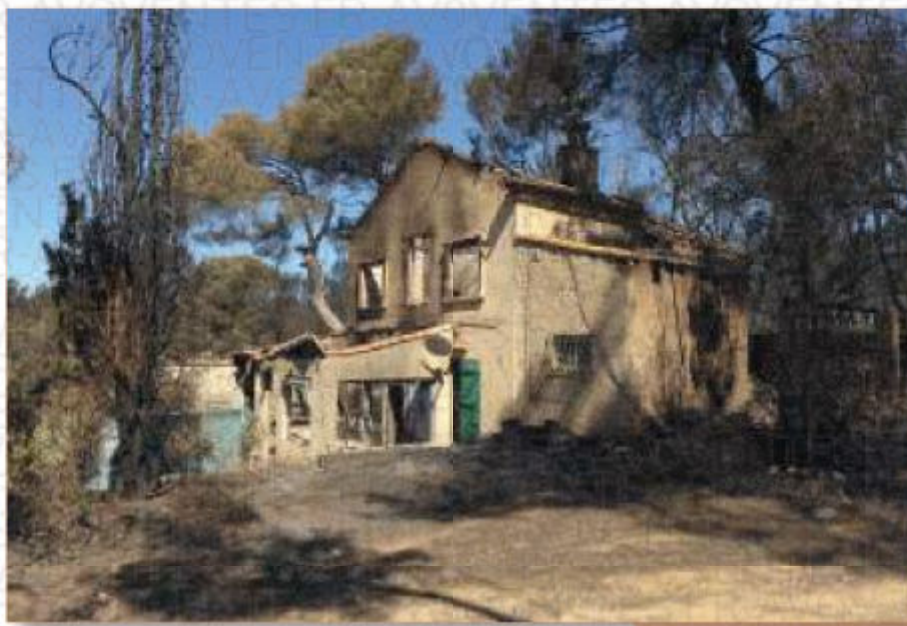
Maison non débroussaillée partiellement détruite par le passage d'un feu, Rognac (13) - source : ONF
