# Dossier Technique Immobilier

Numéro de dossier : 2025/SEDIAGS0280/SED  
Date du repérage : 08/12/2025

Adresse : .....**5 et 7 Rue de La Malette**

Commune : .....**58420 ST REVERIEN**

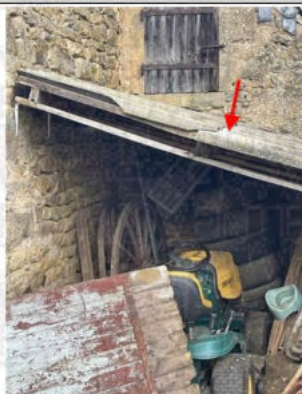
| Localisation | Identifiant + Description | Conclusion (justification) | Etat de conservation** et préconisations* | Photo |
|---|---|---|---|---|
| Rez de chaussée - Apenti côté cave | Identifiant: M001<br>Description: Plaques en fibres-ciment (y compris plaques « sous tuiles »)<br>Liste selon annexe.13-9 du CSP: B | Présence d'amiante (sur jugement de l'opérateur) | Matériau dégradé (étendue ponctuelle)<br><br><b>Résultat</b> EP**<br><br><b>Préconisation :</b> Il est recommandé de réaliser une évaluation périodique. | |

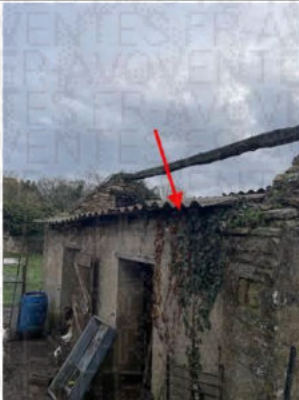
| Localisation | Identifiant + Description | Conclusion (justification) | Etat de conservation** et préconisations* | Photo |
|---|---|---|---|---|
| Rez de chaussée - Poulailier | Identifiant: M002<br>Description: Plaques en fibres-ciment (y compris plaques « sous tuiles »)<br><u>Liste selon annexe.13-9 du CSP: B</u> | Présence d'amiante (sur jugement de l'opérateur) | Matériau dégradé (étendue ponctuelle)<br><br><b>Résultat</b> EP**<br><br><b>Préconisation :</b> Il est recommandé de réaliser une évaluation périodique. | |

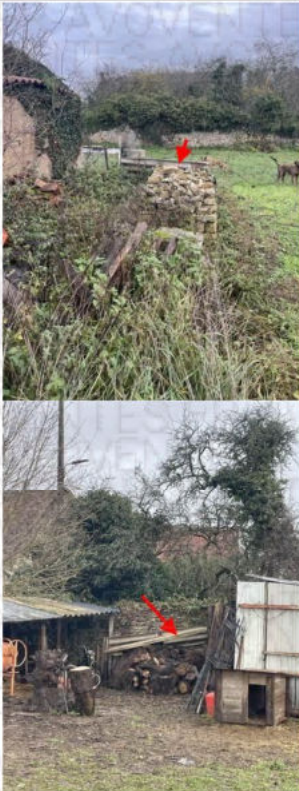
| Localisation | Identifiant + Description | Conclusion (justification) | Etat de conservation** et préconisations* | Photo |
|---|---|---|---|---|
| Parties extérieures | Identifiant: M003<br>Description: Plaques en fibro-ciment déposées | Présence d'amiante (sur jugement de l'opérateur) | Matériau dégradé (étendue ponctuelle)<br><br><b>Résultat</b> AC1**<br><br><b>Préconisation :</b> Il est recommandé de réaliser une action corrective de premier niveau. | |
