# Dossier technique

n° 230424/LLB/SCI/RULLY4477

Adresse : ..... **31 Grande Rue**

Commune : ..... **60810 RULLY**

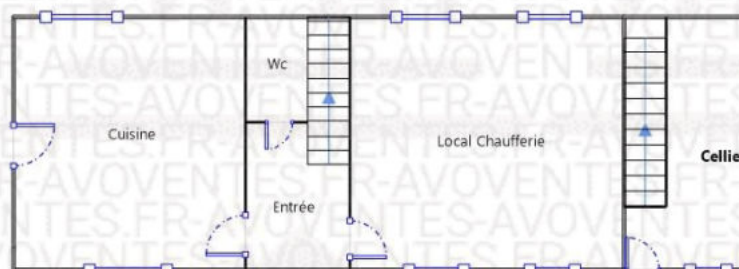
Rez-de-chaussée

Planche (croquis) de repérage technique effectué par le cabinet : PAC-ECOBAT, auteur : AVOVENTES  
Dossier n° 230424/LLB/SCI/RULLY4477 du 26/08/2025  
Adresse du bien : 31 Grande Rue 60810 RULLY
