**CAHIER DES CONDITIONS DE VENTE**

# Dossier technique

n° 150725/LLB/AVOVENTES/FRESNOY LA RIVIERE5398

Adresse : ..... 16 Rue de la Vacherie

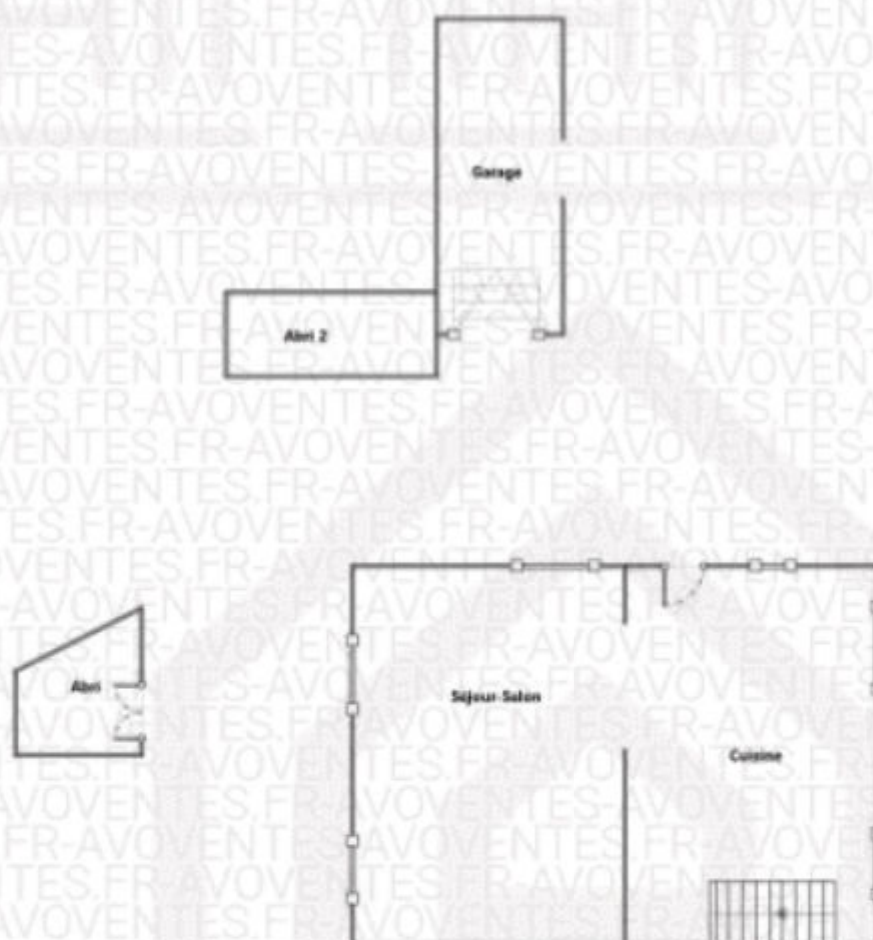
Rez-de-chaussée

Planche (croquis) de repérage technique effectué par le cabinet : PAC-ECOBAT, auteur :  
Dossier n° 150725/LLB/ /FRESNOY LA RIVIERE5398 du 17/07/2025  
Adresse du bien : 16 Rue de la Vacherie 60127 FRESNOY LA RIVIERE

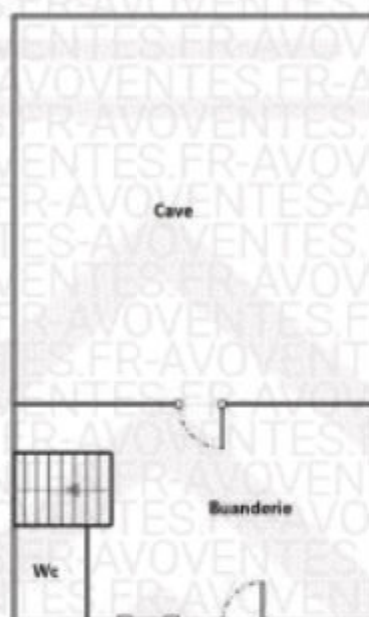
Sous-sol

Planche (croquis) de repérage technique effectué par le cabinet : PAC-ECOBAT, auteur : ~~AVOVENTES~~  
Dossier n° 150725/LLB/~~AVOVENTES~~/FRESNOY LA RIVIERE5398 du 17/07/2025  
Adresse du bien : 16 Rue de la Vacherie 60127 FRESNOY LA RIVIERE

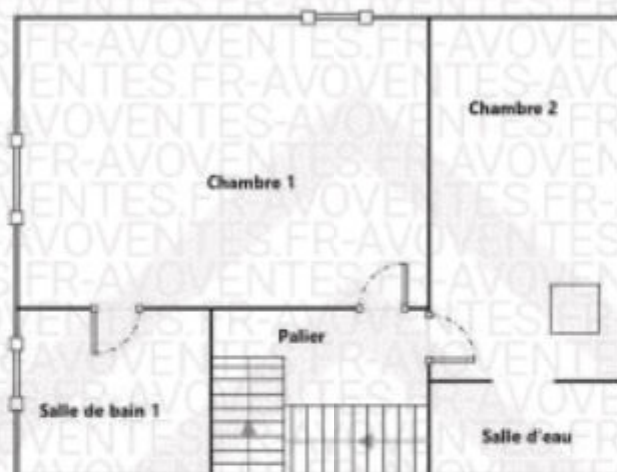
1er Etage

Planche (croquis) de repérage technique effectué par le cabinet : PAC-ECOBAT, auteur : ~~AVOVENTES~~  
Dossier n° 150725/LLB/~~AVOVENTES~~/FRESNOY LA RIVIERE5398 du 17/07/2025  
Adresse du bien : 16 Rue de la Vacherie 60127 FRESNOY LA RIVIERE

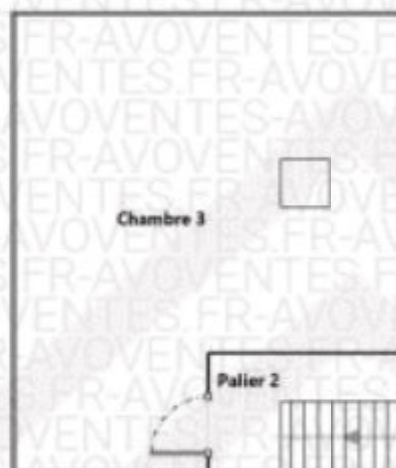
2ème Etage

Planche (croquis) de repérage technique effectué par le cabinet : PAC-ECOBAT, auteur : ~~AVOVENTES~~  
Dossier n° 150725/LLB/~~AVOVENTES~~/FRESNOY LA RIVIERE5398 du 17/07/2025  
Adresse du bien : 16 Rue de la Vacherie 60127 FRESNOY LA RIVIERE
