# Dossier technique

n° 150725/LLB/AVOVENTES/FRESNOY LA RIVIERE5398

Adresse : ..... 16 Rue de la Vacherie

Commune : ..... 60127 FRESNOY LA RIVIERE

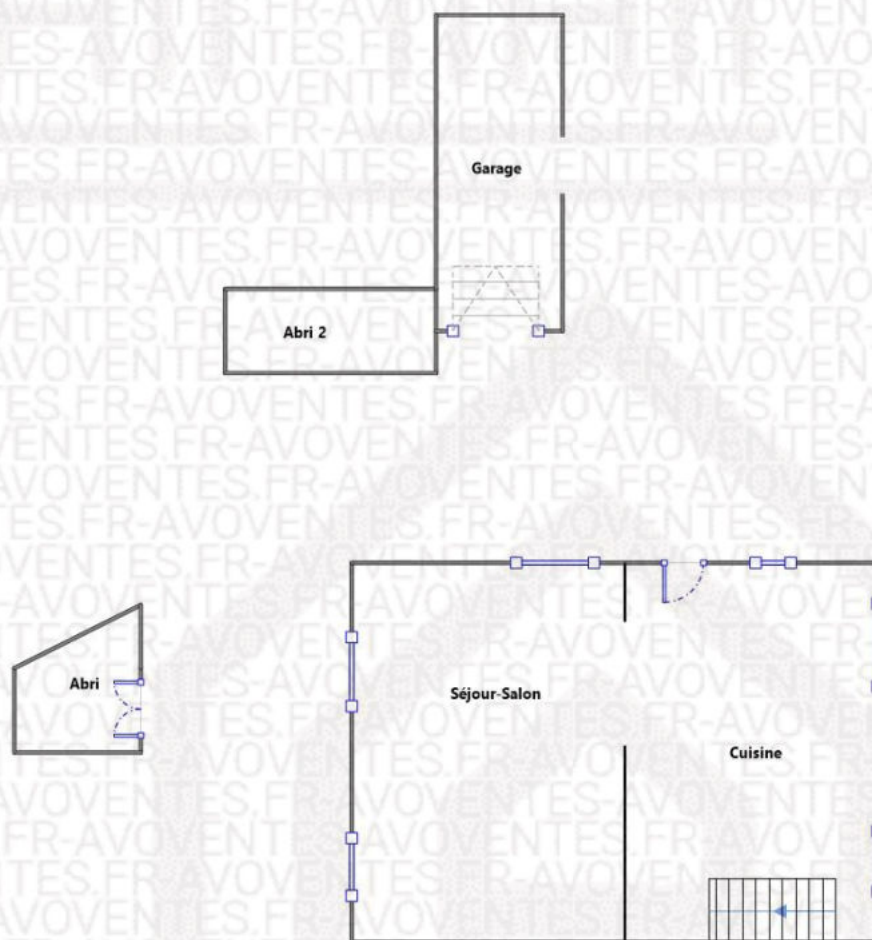
Rez-de-chaussée

Planche (croquis) de repérage technique effectué par le cabinet : PAC-ECOBAT, auteur :  
Dossier n° 150725/LLB/AVOVENTES/FRESNOY LA RIVIERE5398 du 17/07/2025  
Adresse du bien : 16 Rue de la Vacherie 60127 FRESNOY LA RIVIERE

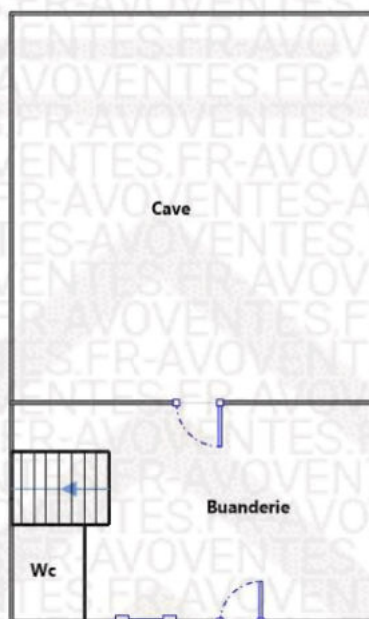
Sous-sol

**Planche (croquis) de repérage technique effectué par le cabinet : PAC-ECOBAT, auteur : AVOVENTES AVOVENTES**  
**Dossier n° 150725/LLB/AVOVENTES/FRESNOY LA RIVIERE5398 du 17/07/2025**  
**Adresse du bien : 16 Rue de la Vacherie 60127 FRESNOY LA RIVIERE**

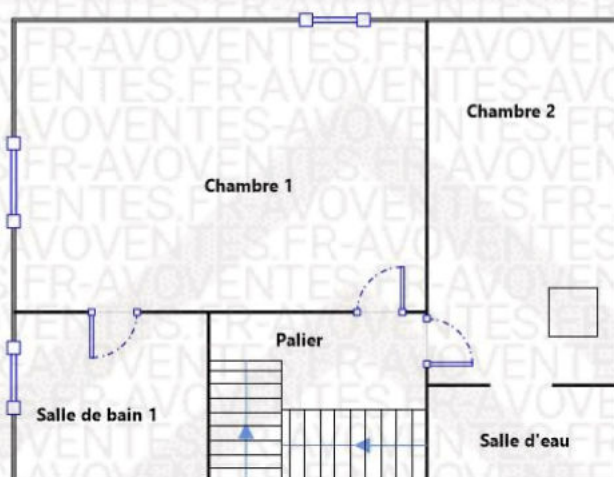
**1er Etage**

**Planche (croquis) de repérage technique effectué par le cabinet : PAC-ECOBAT, auteur : AVOVENTES AVOVENTES**  
**Dossier n° 150725/LLB/AVOVENTES/FRESNOY LA RIVIERE5398 du 17/07/2025**  
**Adresse du bien : 16 Rue de la Vacherie 60127 FRESNOY LA RIVIERE**

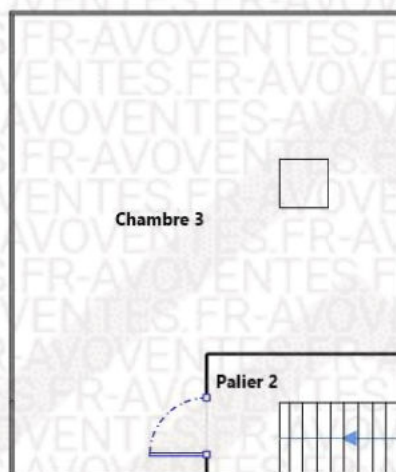
2ème Etage

**Planche (croquis) de repérage technique effectué par le cabinet : PAC-ECOBAT, auteur : AVOVENTES AVOVENTES**  
**Dossier n° 150725/LLB/AVOVENTES/FRESNOY LA RIVIERE5398 du 17/07/2025**  
**Adresse du bien : 16 Rue de la Vacherie 60127 FRESNOY LA RIVIERE**
