# Dossier technique

n° 250326/LLB/AVOVENTES /ERCUIS0818

Adresse : ..... **10 Rue du Préau**

# Constat de risque d'exposition au plomb CREP

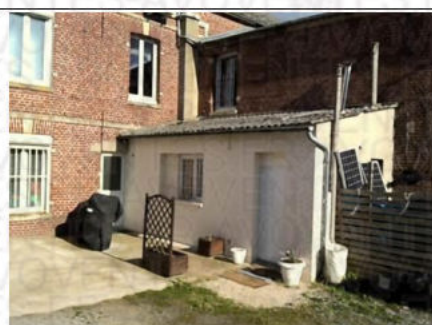
Photo n° PhA001  
 Localisation : Rez de chaussée - Cuisine; Rez de chaussée - Arrière-cuisine; Rez de chaussée - Wc  
 Ouvrage : Toitures  
 Partie d'ouvrage : Plaques (fibres-ciment)  
 Description : Plaques (fibres-ciment)  
 Localisation sur croquis : M001

| Localisation | Identifiant + Description | Conclusion (justification) | Etat de conservation** et préconisations* | Photo |
|---|---|---|---|---|
| Rez de chaussée - Cuisine;<br>Rez de chaussée - Arrière-cuisine; Rez de chaussée - Wc | <b>Identifiant:</b> M001<br><b>Description:</b> Plaques (fibres-ciment)<br><b>Liste selon annexe.13-9 du CSP:</b> B | Présence d'amiante (sur jugement de l'opérateur) | Matériau non dégradé<br><br><b>Résultat</b> EP**<br><br><b>Préconisation :</b> Il est recommandé de réaliser une évaluation périodique. | |

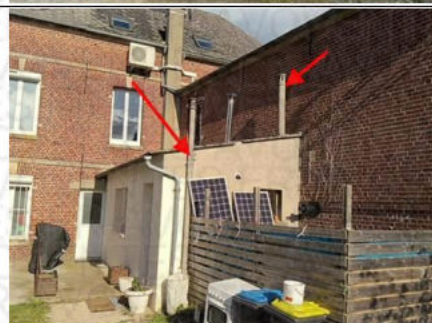
Photo n° PhA002  
 Localisation : Rez de chaussée - Arrière-cuisine; Rez de chaussée - Wc  
 Ouvrage : Conduits de fluides (air, eau, autres fluides)  
 Partie d'ouvrage : Conduits  
 Description : Conduits  
 Localisation sur croquis : M002

| Localisation | Identifiant + Description | Conclusion (justification) | Etat de conservation** et préconisations* | Photo |
|---|---|---|---|---|
| Rez de chaussée - Arrière-cuisine; Rez de chaussée - Wc | <b>Identifiant:</b> M002<br><b>Description:</b> Conduits<br><b>Liste selon annexe.13-9 du CSP:</b> B | Présence d'amiante (sur jugement de l'opérateur) | Matériau non dégradé<br><br><b>Résultat</b> EP**<br><br><b>Préconisation :</b> Il est recommandé de réaliser une évaluation périodique. | |

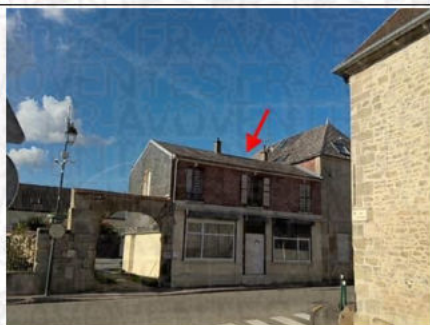
Photo n° PhA004  
Localisation : toiture - toiture  
Ouvrage : Toitures  
Partie d'ouvrage : Ardoises (fibres-ciment)  
Description : Ardoises (fibres-ciment)

| Localisation | Identifiant + Description | Conclusion (justification) | Etat de conservation** et préconisations* | Photo |
|---|---|---|---|---|
| toiture - toiture | Identifiant: M004<br>Description: Ardoises (fibres-ciment)<br>Liste selon annexe.13-9 du CSP: B | Présence d'amiante (sur jugement de l'opérateur) | Matériau non dégradé<br><br><b>Résultat EP**</b><br><br><b>Préconisation :</b> Il est recommandé de réaliser une évaluation périodique. | |

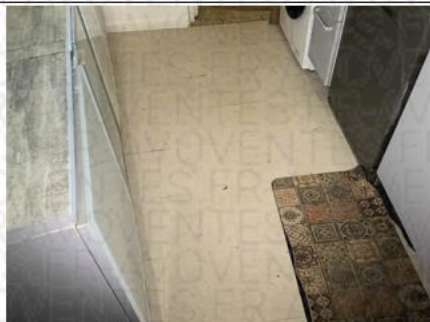
Photo n° PhA005  
Localisation : Rez de chaussée - Cuisine  
Ouvrage : Planchers  
Partie d'ouvrage : Dalles de sol  
Description : Dalles de sol
