Dossier Technique Immobilier

Numéro de dossier : AVOVENTES/PANTIN/2025/5636
Date du repérage : 17/09/2025

Département : ... **Seine-Saint-Denis**
Adresse : **6, rue du 11 novembre 1918**
Commune : **93500 PANTIN**
Section cadastrale AI, Parcelle(s) n° 109

Résumé de l'expertise n° AVOVENTES /PANTIN/2025/5636

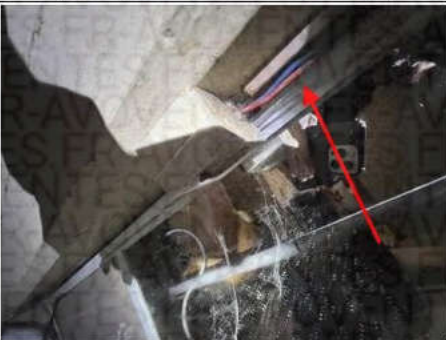
Photo PhEle002

Libellé de l'anomalie : B8.3 e Au moins un conducteur isolé n'est pas placé sur toute sa longueur dans un conduit, une goulotte ou une plinthe ou une huisserie, en matière isolante ou métallique, jusqu'à sa pénétration dans le matériel électrique qu'il alimente.

Remarques : Présence de conducteurs électriques non protégés mécaniquement ; Faire intervenir un électricien qualifié afin d'installer des protections mécaniques sur les conducteurs non protégés

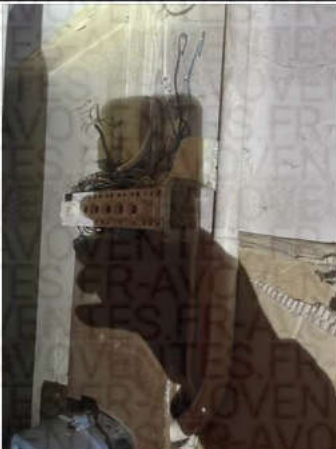
Photo PhEle003

Libellé de l'anomalie : B7.3 d L'installation électrique comporte au moins une connexion avec une partie active nue sous tension accessible.

Remarques : Présence de connexion de matériel électrique présentant des parties actives nues sous tension ; Faire intervenir un électricien qualifié afin de remplacer les matériels présentant des parties actives nues sous tension

Faire intervenir un électricien qualifié afin de remplacer les matériels présentant des parties actives nues sous tension (Rez de chaussée - Piece6)

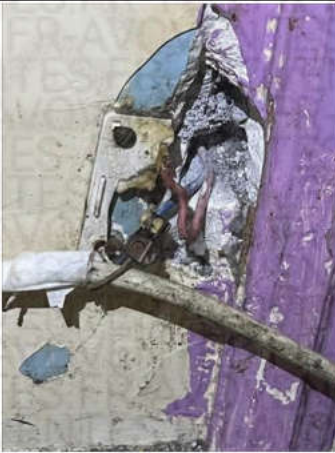
Photo PhEle003

Libellé de l'anomalie : B7.3 d L'installation électrique comporte au moins une connexion avec une partie active nue sous tension accessible.

Remarques : Présence de connexion de matériel électrique présentant des parties actives nues sous tension ; Faire intervenir un électricien qualifié afin de remplacer les matériels présentant des parties actives nues sous tension

Faire intervenir un électricien qualifié afin de remplacer les matériels présentant des parties actives nues sous tension (Rez de chaussée - Piece6)

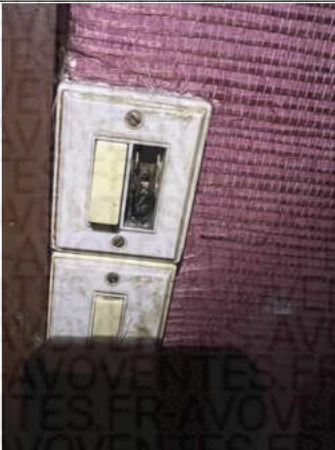
Photo PhEle004

Libellé de l'anomalie : B7.3 a L'Enveloppe d'au moins un matériel est manquante ou détériorée.

Remarques : Présence de matériel électrique en place dont l'enveloppe présente des détériorations ; Faire intervenir un électricien qualifié afin de remplacer les matériels présentant des détériorations

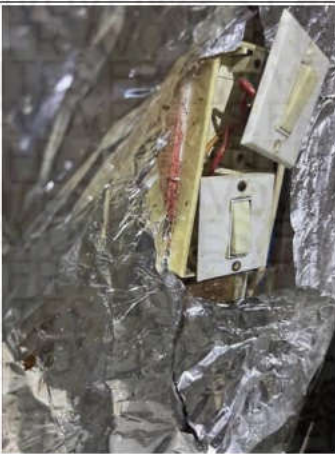
Photo PhEle004

Libellé de l'anomalie : B7.3 a L'Enveloppe d'au moins un matériel est manquante ou détériorée.
