## D. D. T. VENTE

### Dossier de Diagnostics Techniques

Domaine de Rochemarine 6-8, Avenue du Trayas - 06590  
THEOULE SUR MER

Appartement, cave et parking, de type T4.

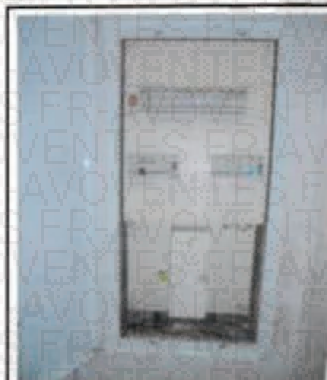
## 8 Photos\*

\* Photos données pour exemples, elles permettent de localiser et/ou de montrer le type d'anomalies
