Dossier Technique Immobilier

Numéro de dossier : 6801
Date du repérage : 09/02/2024

Adresse :**31 résidence du bel ébat**

Commune :**78170 LA CELLE-SAINT-CLOUD**

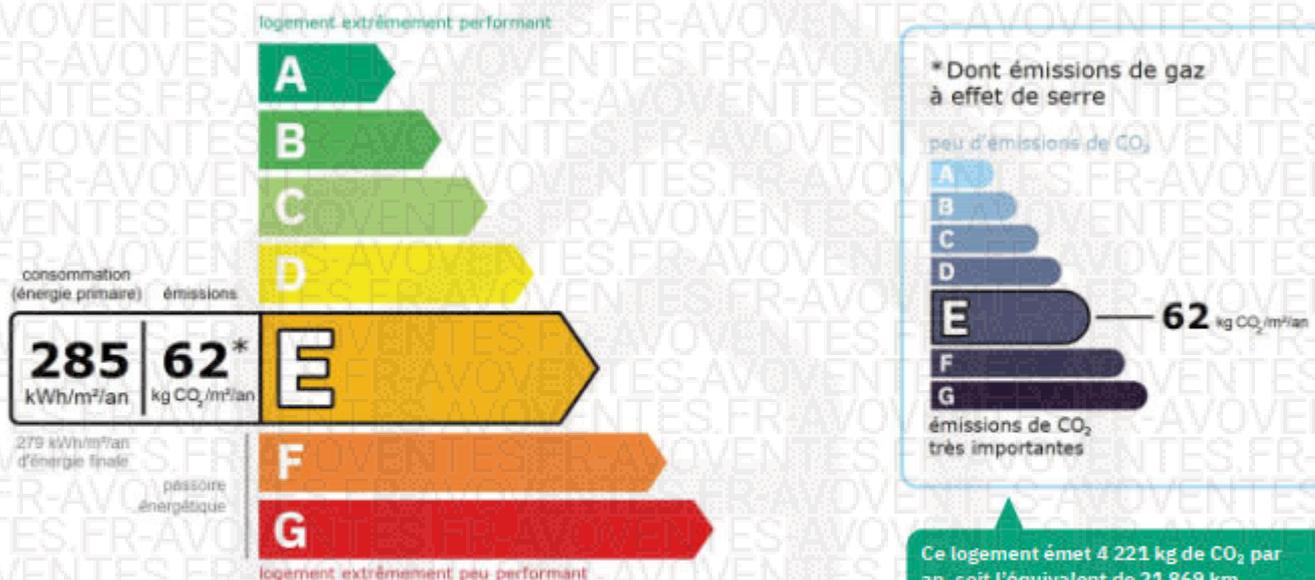
Performance énergétique et climatique

Le niveau de consommation énergétique dépend de l'isolation du logement et de la performance des équipements. Pour l'améliorer, voir pages 4 à 6

Ce logement émet 4 221 kg de CO₂ par an, soit l'équivalent de 21 869 km parcourus en voiture. Le niveau d'émissions dépend principalement des types d'énergies utilisées (bois, électricité, gaz, fioul, etc.)

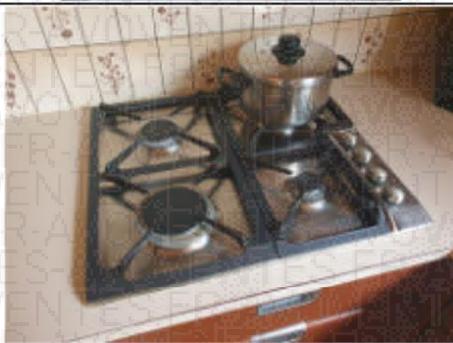
Photo n° PhGaz001
Localisation : Cuisine
Cuisinière (Type : Non raccordé)

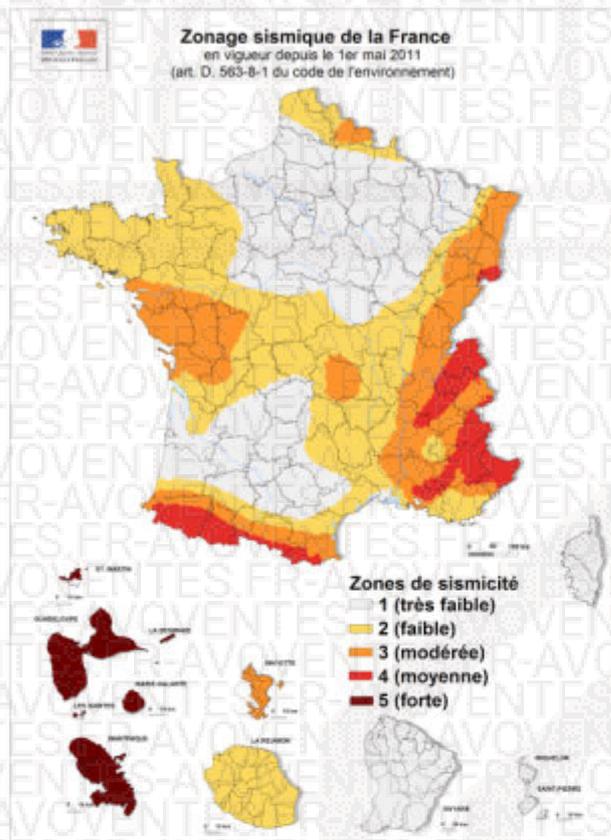
Le zonage sismique de la France:

Les données de sismicité instrumentale et historique et des calculs de probabilité permettent d'aboutir à l'élaboration d'un zonage sismique. Cette analyse probabiliste représente la possibilité pour un lieu donné, d'être exposé à des secousses telluriques.

Elle prend en compte la répartition spatiale non uniforme de la sismicité sur le territoire français et a permis d'établir la cartographie ci-contre qui découpe le territoire français en 5 zones de sismicité: **très faible, faible, modérée, moyenne, forte**. Les constructeurs s'appuient sur ce zonage sismique pour appliquer des dispositions de constructions adaptées au degré d'exposition au risque sismique.
