DIAGNOSTICS D'ÎLE DE FRANCE

DOSSIER DE DIAGNOSTIC TECHNIQUE

18 Avenue de la Jonchère – 78170 LA CELLE-SAINT-CLOUD
38 Résidence Élysée 2

Désignation du lot principal : Appartement T3 – 5^{ème} étage – Lot n° 54
 Désignation des lots secondaires : Stationnement extérieur n° 214 – Lot n° 232 / Cave en sous-sol – Lot n° 30

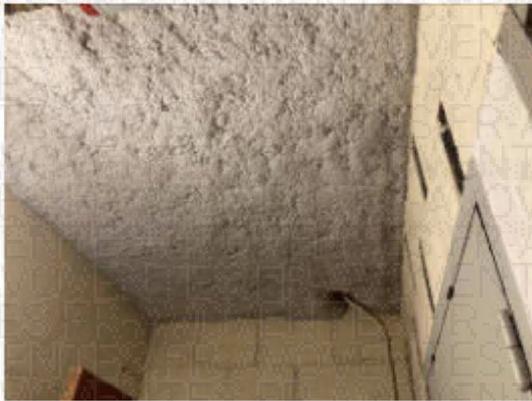
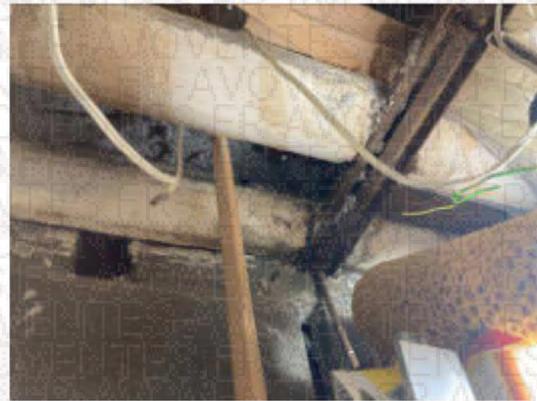
Photographies des matériaux/produits amiantés ou susceptibles de l'être :

Plafond cave : Flocage + calorifugeage susceptibles de contenir de l'amiante. Consulter le DTA
