DIRE RELATIF AUX DIAGNOSTICS

DOSSIER DE DIAGNOSTIC TECHNIQUE

1 boulevard Devaux – 78300 POISSY

Désignation du lot principal : Appartement T4 / Escalier 3 (C) / 2^{ème} étage / Porte milieu / Lot n° 9
 Désignation des lots secondaires : Cave n° 5 / 1^{er} sous-sol / Lot n° 29

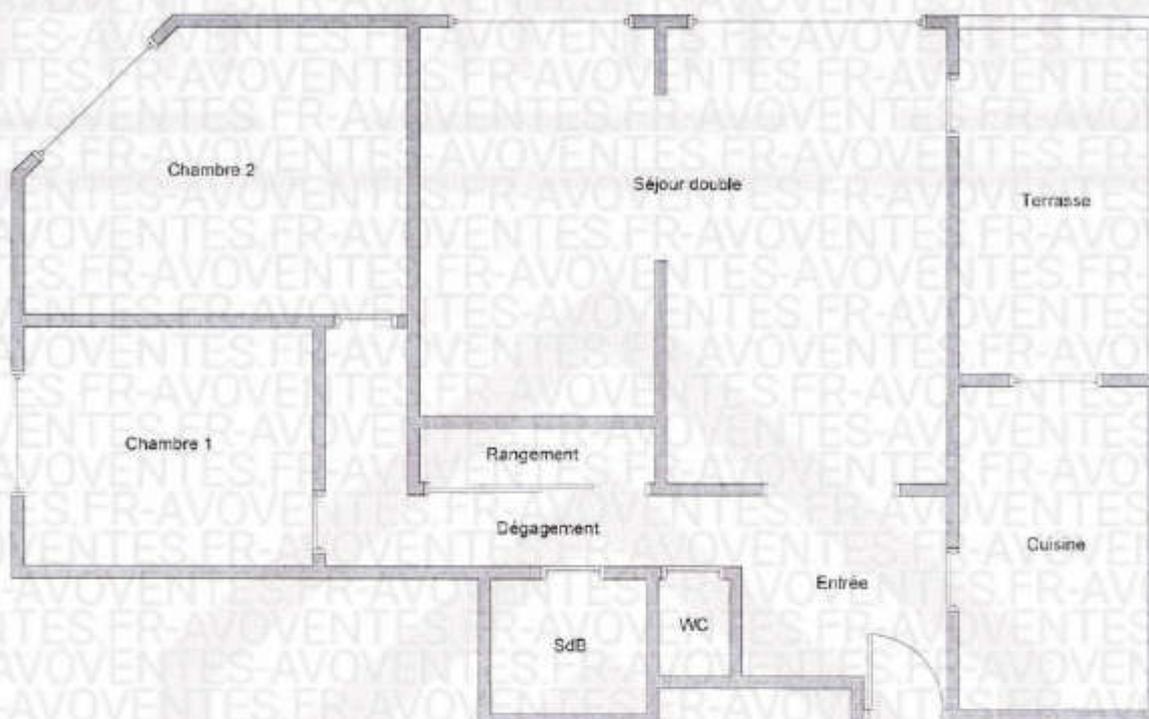
Schéma de repérage des locaux :

Niveau	Local	Murs	Sol	Plafond	Observations
2	*Entrée/Dgt./Rgt.	EN+P	PA	EN+P	Absence de MPCA
2	WC	EN+P+FA	CA	EN+P	Absence de MPCA
2	Salle de bain	EN+P+FA	CA	EN+P	Absence de MPCA
2	Chambre 1	EN+P	PA	EN+P	Absence de MPCA
2	Chambre 2	EN+P	PA	EN+P	Absence de MPCA
2	Séjour double	EN+P	PA	EN+P	Absence de MPCA
2	Cuisine	EN+P+FA	CA	EN+P	Absence de MPCA
2	Terrasse	EN+P	PVC	/	Absence de MPCA

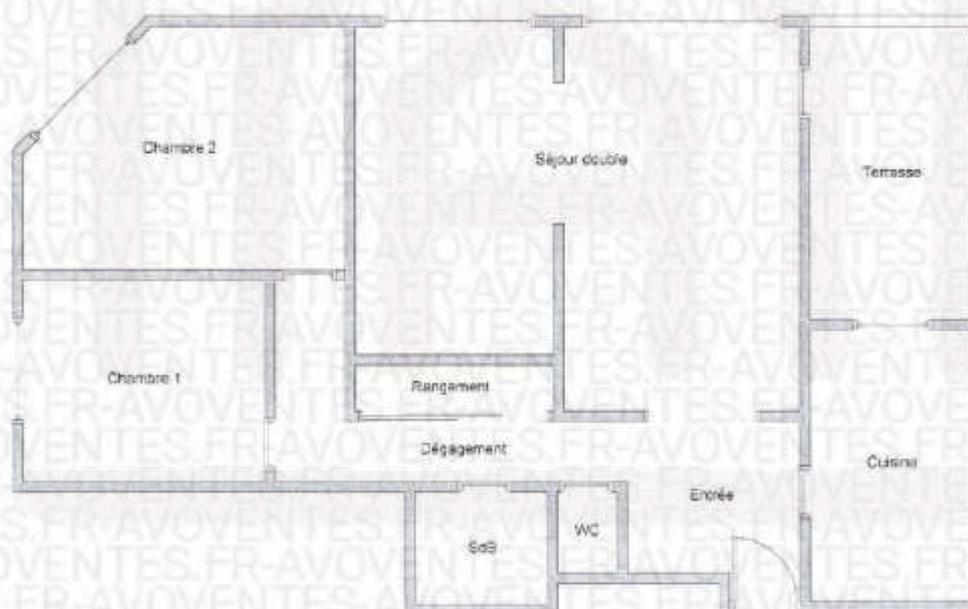
Annexe(s) :**Schéma de repérage des locaux :**

Bâtiments et parties de bâtiments visités (1)	Ouvrages, parties d'ouvrages et éléments à examiner	Résultat du diagnostic d'infestation
*Entrée/Dgt./Rgt.	Porte / plinthes / parquet	Absence d'indice
WC	Porte	Absence d'indice
Salle de bain	Porte	Absence d'indice
Chambre 1	Porte / plinthes / parquet	Absence d'indice
Chambre 2	Porte / plinthes / parquet	Absence d'indice
Séjour double	Plinthes / parquet / persiennes	Absence d'indice
Cuisine	Porte	Absence d'indice
Terrasse	Néant	Absence d'indice

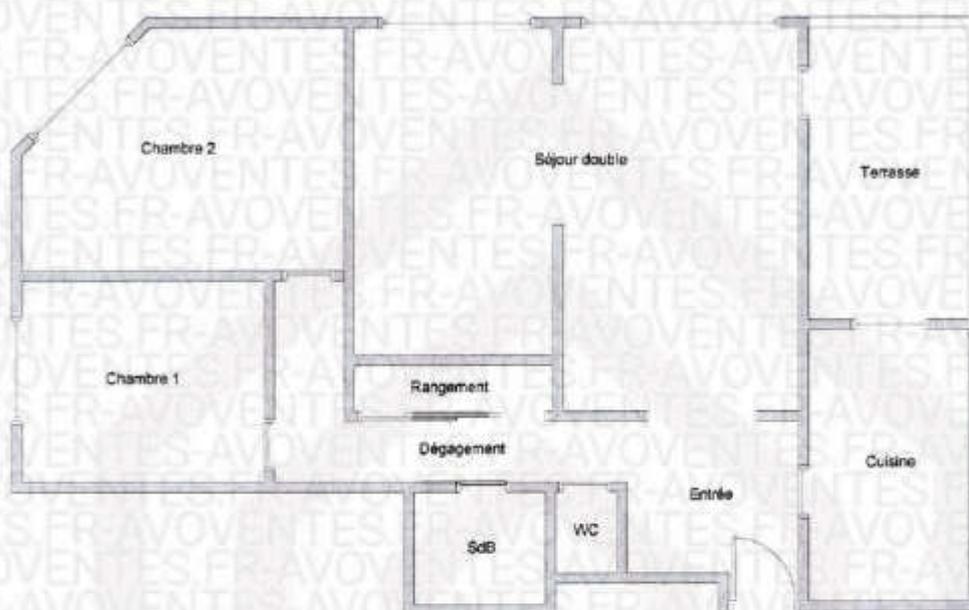
Schéma de repérage des locaux :

Pièce ou Local	Etage	Surface privative	Surface non privative
Entrée/Dégagement/Rangement (1 volume)	2	13.05	0.00
WC	2	0.67	0.00
Salle de bain	2	4.54	0.00
Chambre 1	2	11.11	0.00
Chambre 2	2	13.81	0.00
Séjour double	2	39.79	0.00
Cuisine	2	8.40	0.00
Total		91.37	0.00 m²

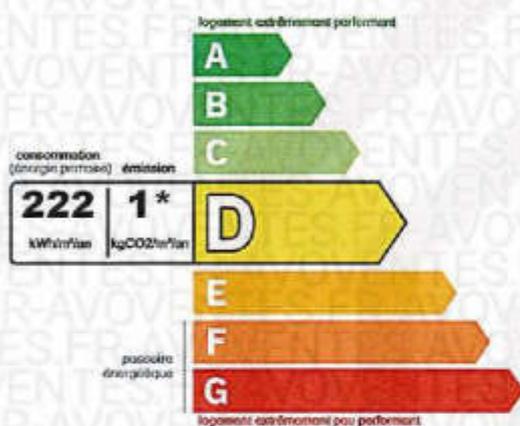
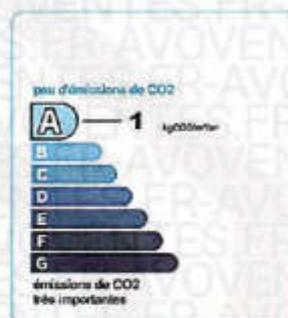
Performance énergétique

Le niveau de consommation énergétique dépend de l'isolation du logement et de la performance des équipements. Pour l'améliorer, voir pages 5 à 6.

Ce logement émet 161 kg de CO₂ par an, soit l'équivalent de 833 km parcourus en voiture. Le niveau d'émissions dépend principalement des types d'énergies utilisées (bois, électricité, gaz, fioul, etc.)
