DOSSIER DE DIAGNOSTIC TECHNIQUE

37 rue de la Ceinture – 78000 VERSAILLES

Désignation du lot principal : Appartement T2 – 2^{ème} étage – Couloir droite – Porte fond gauche – Lot n° 73
 Désignation des lots secondaires : Sans objet

**RAPPORT DE MISSION DE REPÉRAGE DES MATÉRIAUX ET PRODUITS
CONTENANT DE L'AMIANTE POUR L'ÉTABLISSEMENT DU CONSTAT ÉTABLI
À L'OCCASION DE LA VENTE D'UN IMMEUBLE BÂTI**

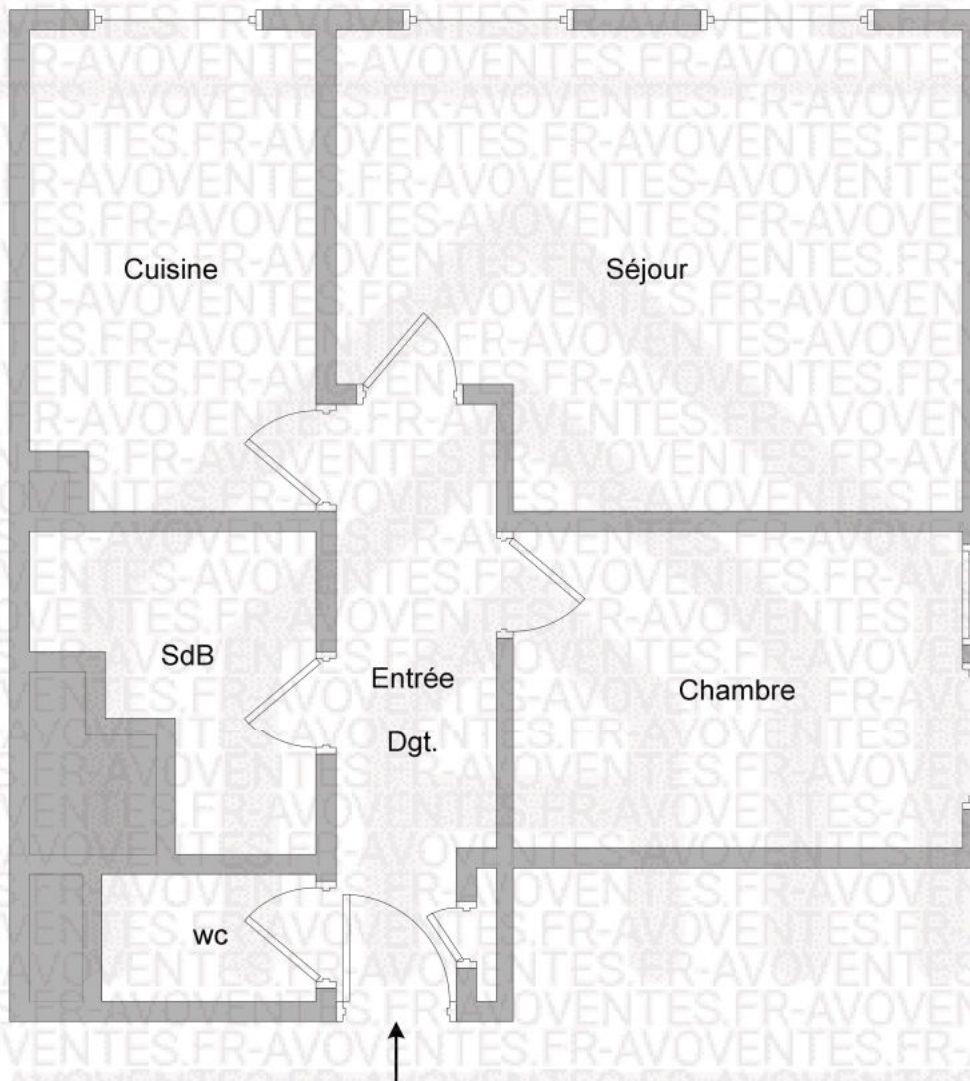
Appartement T2 – 2^{ème} étage – Couloir droite – Porte fond gauche – Lot n° 73

ANNEXE(S)**Croquis des locaux et, le cas échéant, localisation des matériaux/produits amiantés :**

Croquis de repérage non utilisable dans le cas de travaux ou de démolition.
