ETAT DU BATIMENT RELATIF A LA PRESENCE DE TERMITES

Désignation du ou des lots de copropriété : Appartement	Descriptif du bien : Appartement au RDC
Adresse : R. Les Estivales 2 Bâtiment rue Georgess Bizet 66750 SAINT-CYPRIEN-PLAGE	Encombrement constaté : Néant
	Situation du lot ou des lots de copropriété
Nombre de Pièces : 2	Etage : RDC
Numéro de Lot : 38	Bâtiment : /
Référence Cadastre : AH - 1228	Porte : 11
	Escalier : /
Le site se situe dans une zone délimitée par arrêté préfectoral comme étant infestée par les termites ou susceptible de l'être à court terme.	Mitoyenneté : OUI Bâti : OUI
	Document(s) joint(s) : Néant

Rapport de mission de repérage des matériaux et produits contenant de l'amiante pour l'établissement du constat établi à l'occasion de la vente d'un immeuble bâti

CERTIFICAT DE SUPERFICIE

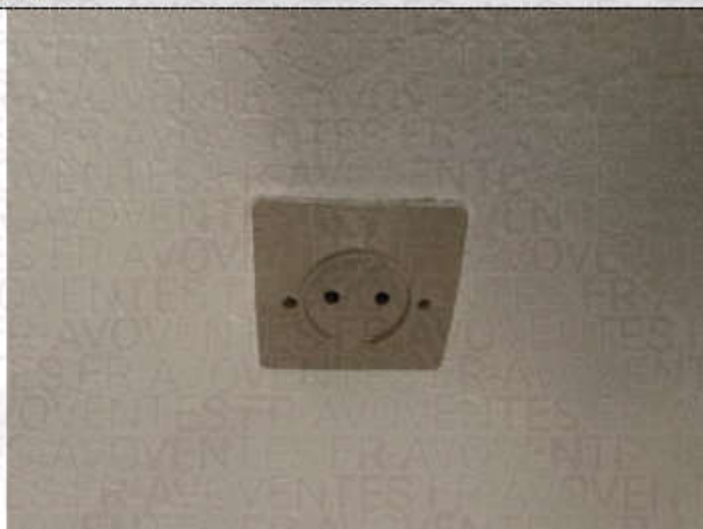
Point de contrôle N° B.3.3.6 a1)

Description : Au moins un socle de prise de courant ne comporte pas de broche de terre.

Localisation : Chambre

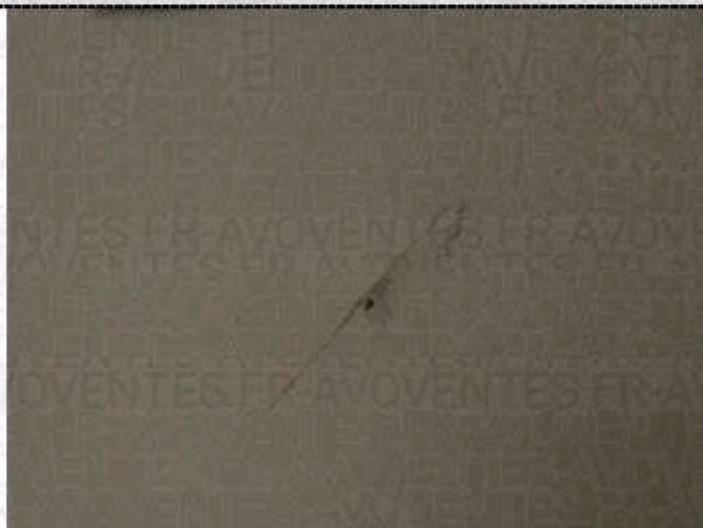
Point de contrôle N° B.3.3.6 a3)

Description : Au moins un CIRCUIT (n'alimentant pas des socles de prises de courant) n'est pas relié à la terre.

Localisation : Les luminaires

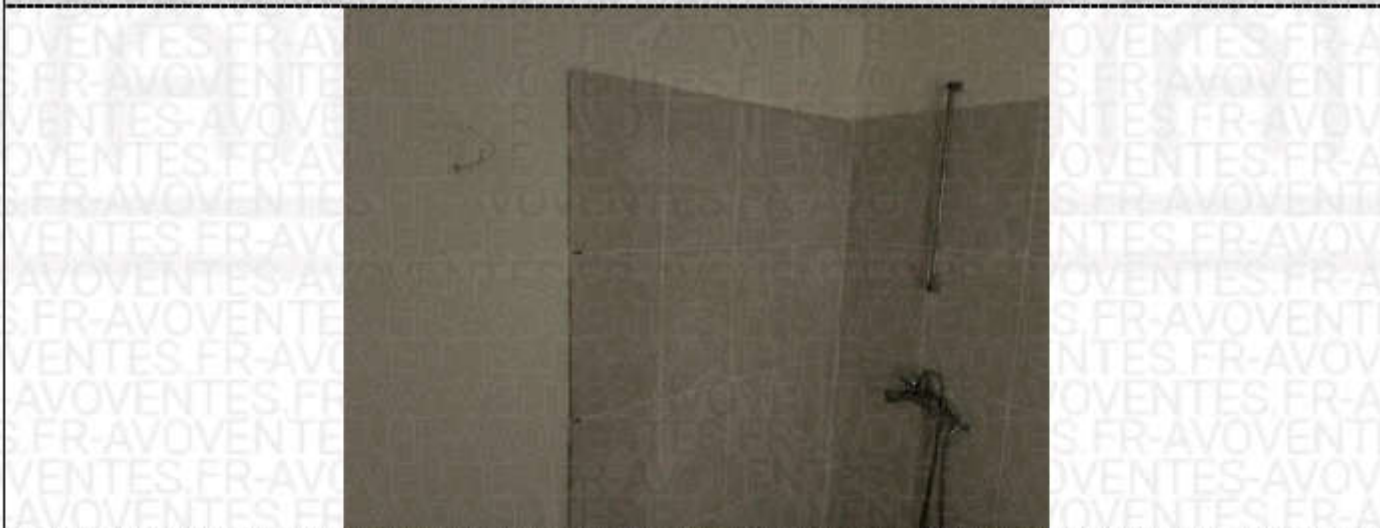
Point de contrôle N° B.6.3.1 a)

Description : Local contenant une baignoire ou une douche : l'installation électrique ne répond pas aux prescriptions particulières appliquées à ce local (adéquation entre l'emplacement où est installé le MATERIEL ELECTRIQUE et les caractéristiques de ce dernier – respect des règles de protection contre les chocs électriques liées aux zones).

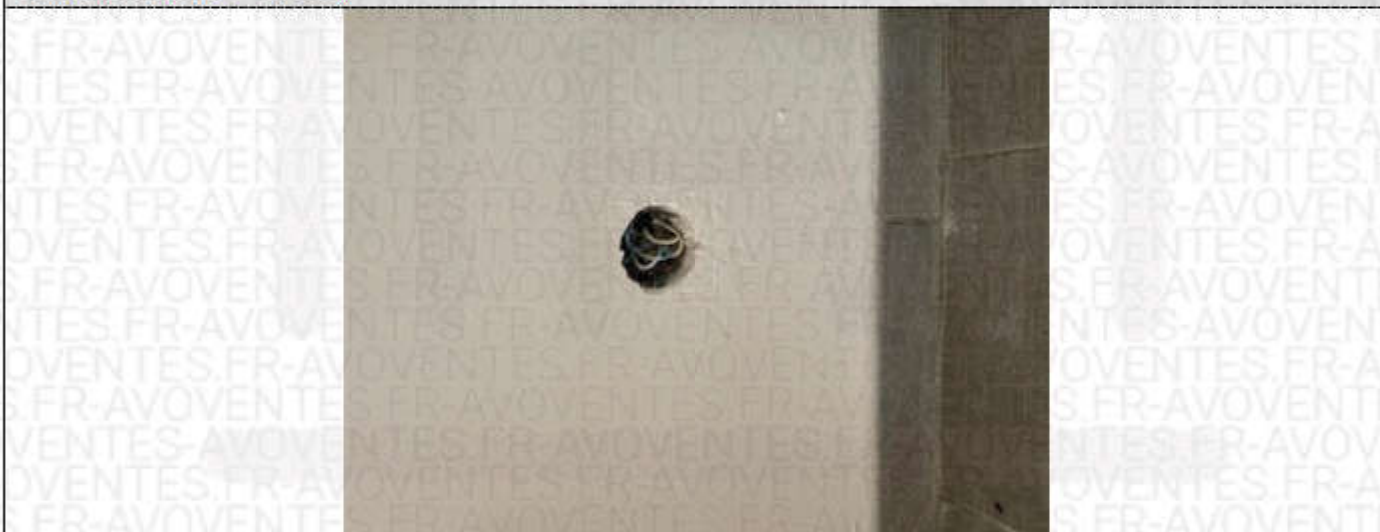
Point de contrôle N° B.7.3 d)

Description : L'installation électrique comporte au moins une CONNEXION avec une partie active nue sous tension accessible.
