DOSSIER DE DIAGNOSTICS TECHNIQUES N° 195060

Type de bâtiment : Habitation (partie privative d'immeuble)
Année de construction : Avant 1949 (date inconnue)
Adresse : 15, rue Azéma, 34070 MONTPELLIER
Références cadastrales : EO n°107
Détail : Etage 2, Lot n°13

Un appartement de type 2 situé second étage d'un immeuble collectif.

Repérage effectué le : 08/01/2019
Rapport rédigé le 08/01/2019 à Nîmes

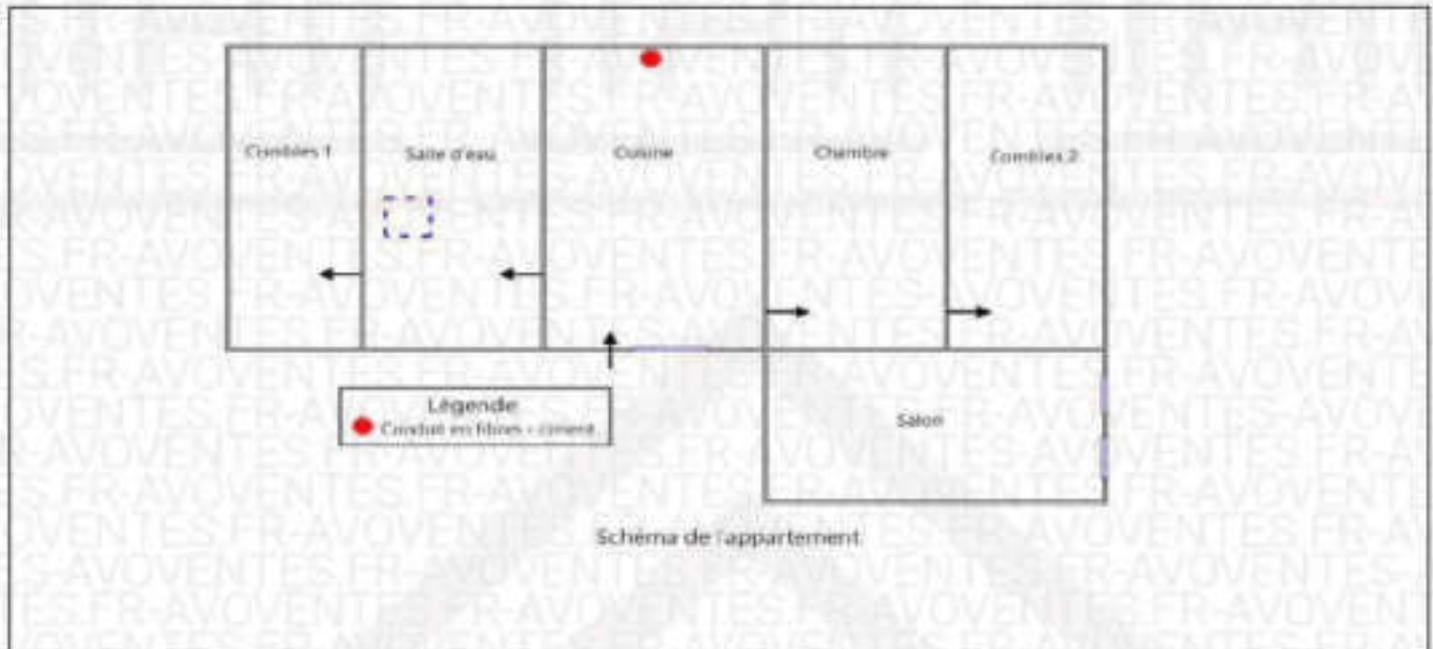
7.1 - Annexe - Schéma de repérage

Localisation	Identifiant + Description	Conclusion (justification)	Etat de conservation** et préconisations*
2ème étage - Cuisine	<u>Description</u> : Conduit en fibres-ciment <u>Liste selon annexe.13-9 du CSP</u> : B	Présence d'amiante (Sur décision de l'opérateur)	Matériau dégradé (étendue ponctuelle) Résultat EP** Préconisation : Il est recommandé de réaliser une évaluation périodique.

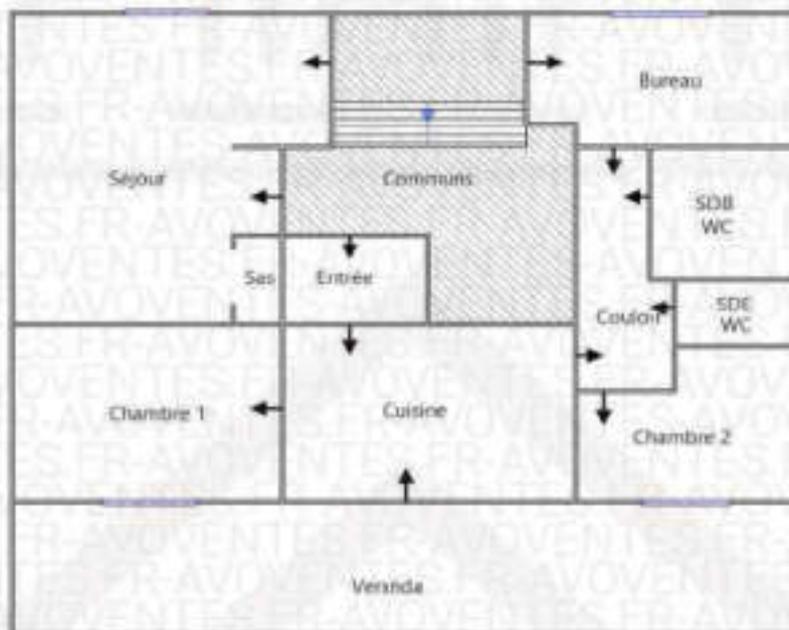
7.1 - Annexe - Schéma de repérage

Schéma de l'appartement

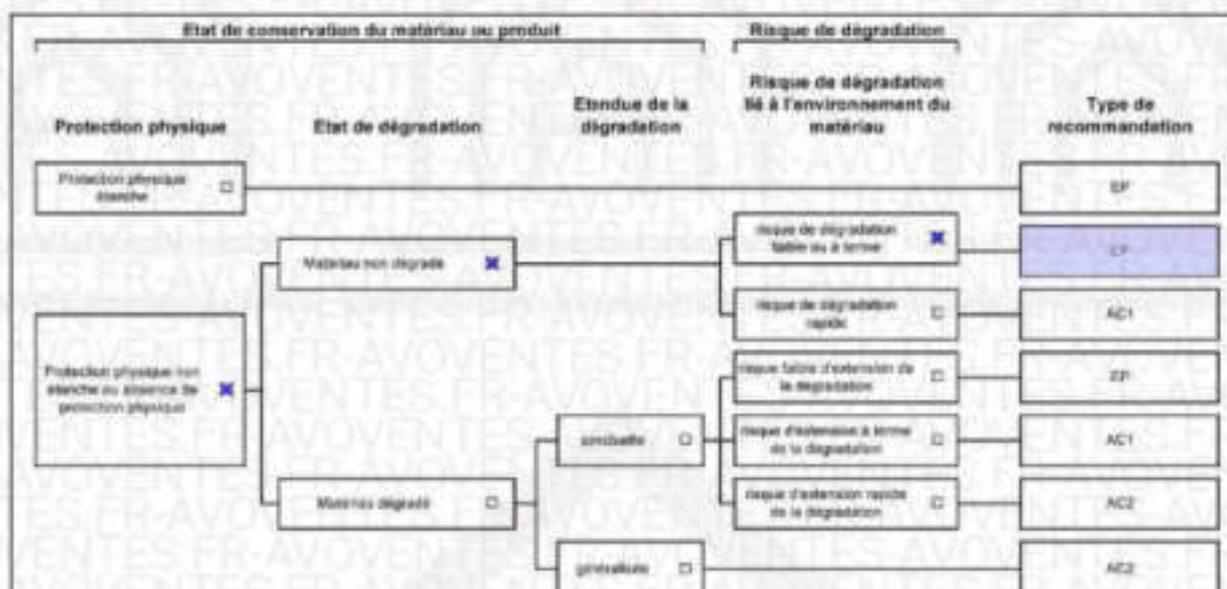
Dossier n° 195063
 Date de l'évaluation : 23/01/2019
 Bâtiment / local ou zone homogène : RDC - Appentis 1
 Identifiant Matériau :
 Matériau : Plaques en fibres-ciment
 Résultat EP : Il est recommandé de réaliser une évaluation périodique.

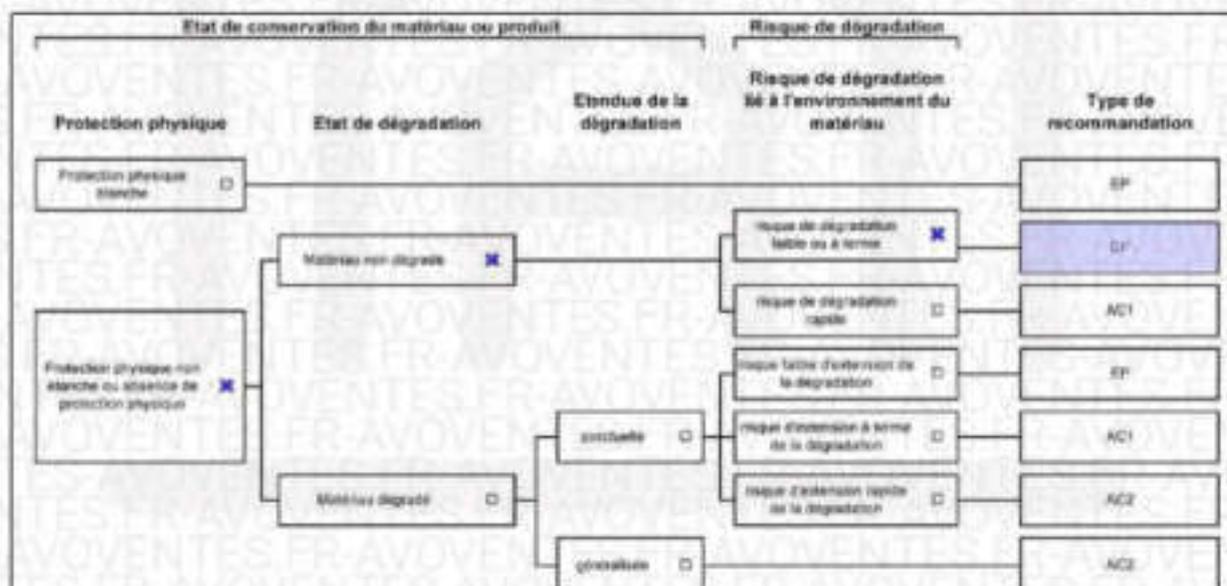
Dossier n° 195063
 Date de l'évaluation : 23/01/2019
 Bâtiment / local ou zone homogène : RDC - Appentis 2
 Identifiant Matériau :
 Matériau : Plaques en fibres-ciment
 Résultat EP : Il est recommandé de réaliser une évaluation périodique.

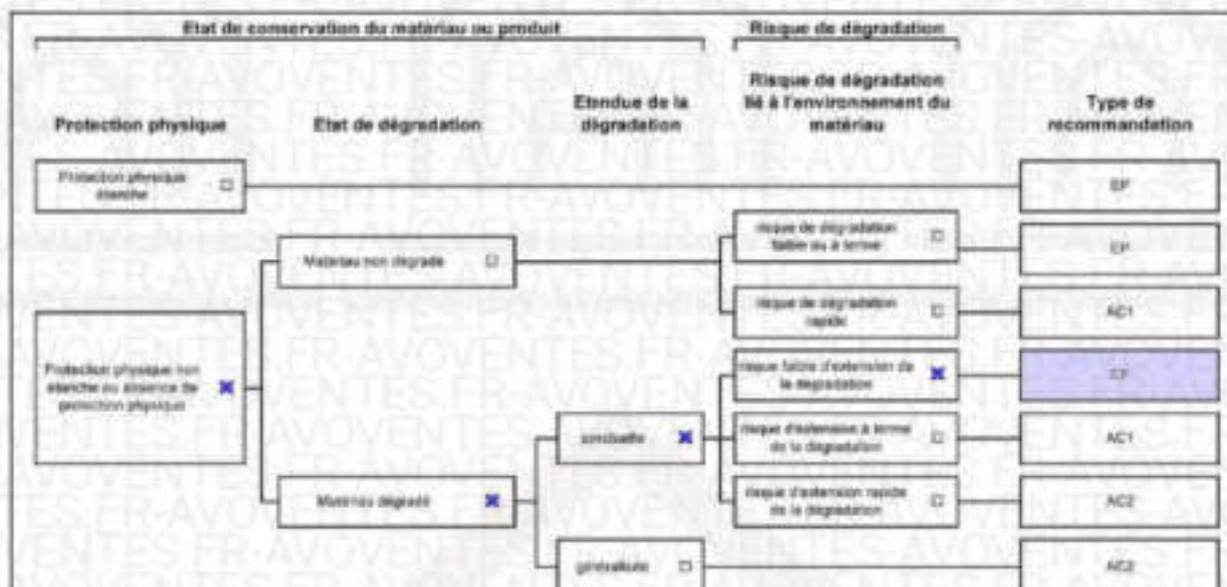
Dossier n° 195064
 Date de l'évaluation : 23/01/2019
 Bâtiment / local ou zone homogène : Sous-sol - Lot 3 - Cave
 Identifiant Matériau :
 Matériau : Conduit en fibres-ciment
 Résultat EP : Il est recommandé de réaliser une évaluation périodique.

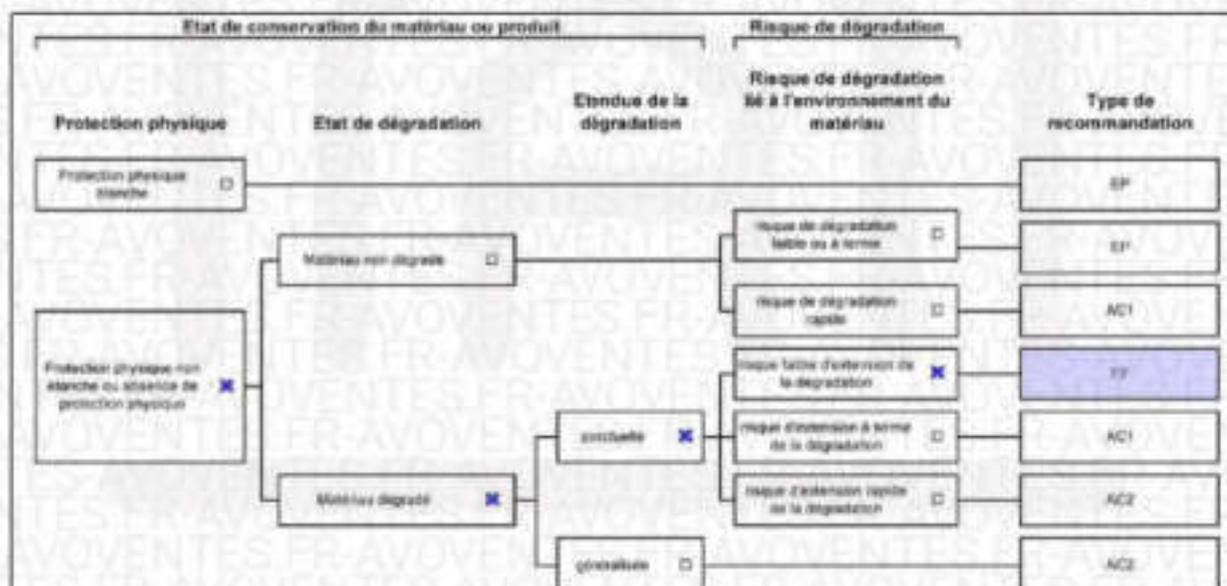
Dossier n° 195064
 Date de l'évaluation : 23/01/2019
 Bâtiment / local ou zone homogène : Sous-sol - Lot 5 - Cave
 Identifiant Matériau :
 Matériau : Conduit en fibres-ciment
 Résultat EP : Il est recommandé de réaliser une évaluation périodique.
