### Objet : Envoi des résultats des diagnostics immobiliers

### Dossier Technique Immobilier

**Numéro de dossier :** 23016858\_ SB/39517  
**Date du repérage :** 19/01/2023

Désignation du ou des bâtiments	Désignation du propriétaire
<p><b>Localisation du ou des bâtiments :</b> Département : ... <b>Hérault</b> Adresse : ..... <b>22 Grand Rue</b> Commune : ..... <b>34150GIGNAC</b> <b>Section cadastrale AB 97 (anciennement A 657),</b> Désignation et situation du ou des lot(s) de copropriété : Périmètre de repérage :</p>

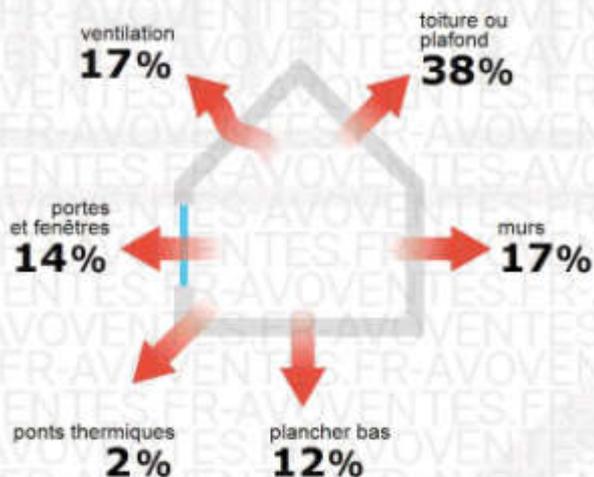
### Schéma des déperditions de chaleur

<b>Portes et fenêtres</b>	Fenêtres battantes bois, simple vitrage Fenêtres fixes métal sans rupture de ponts thermiques, simple vitrage Porte(s) bois avec 30-60% de vitrage simple	insuffisante

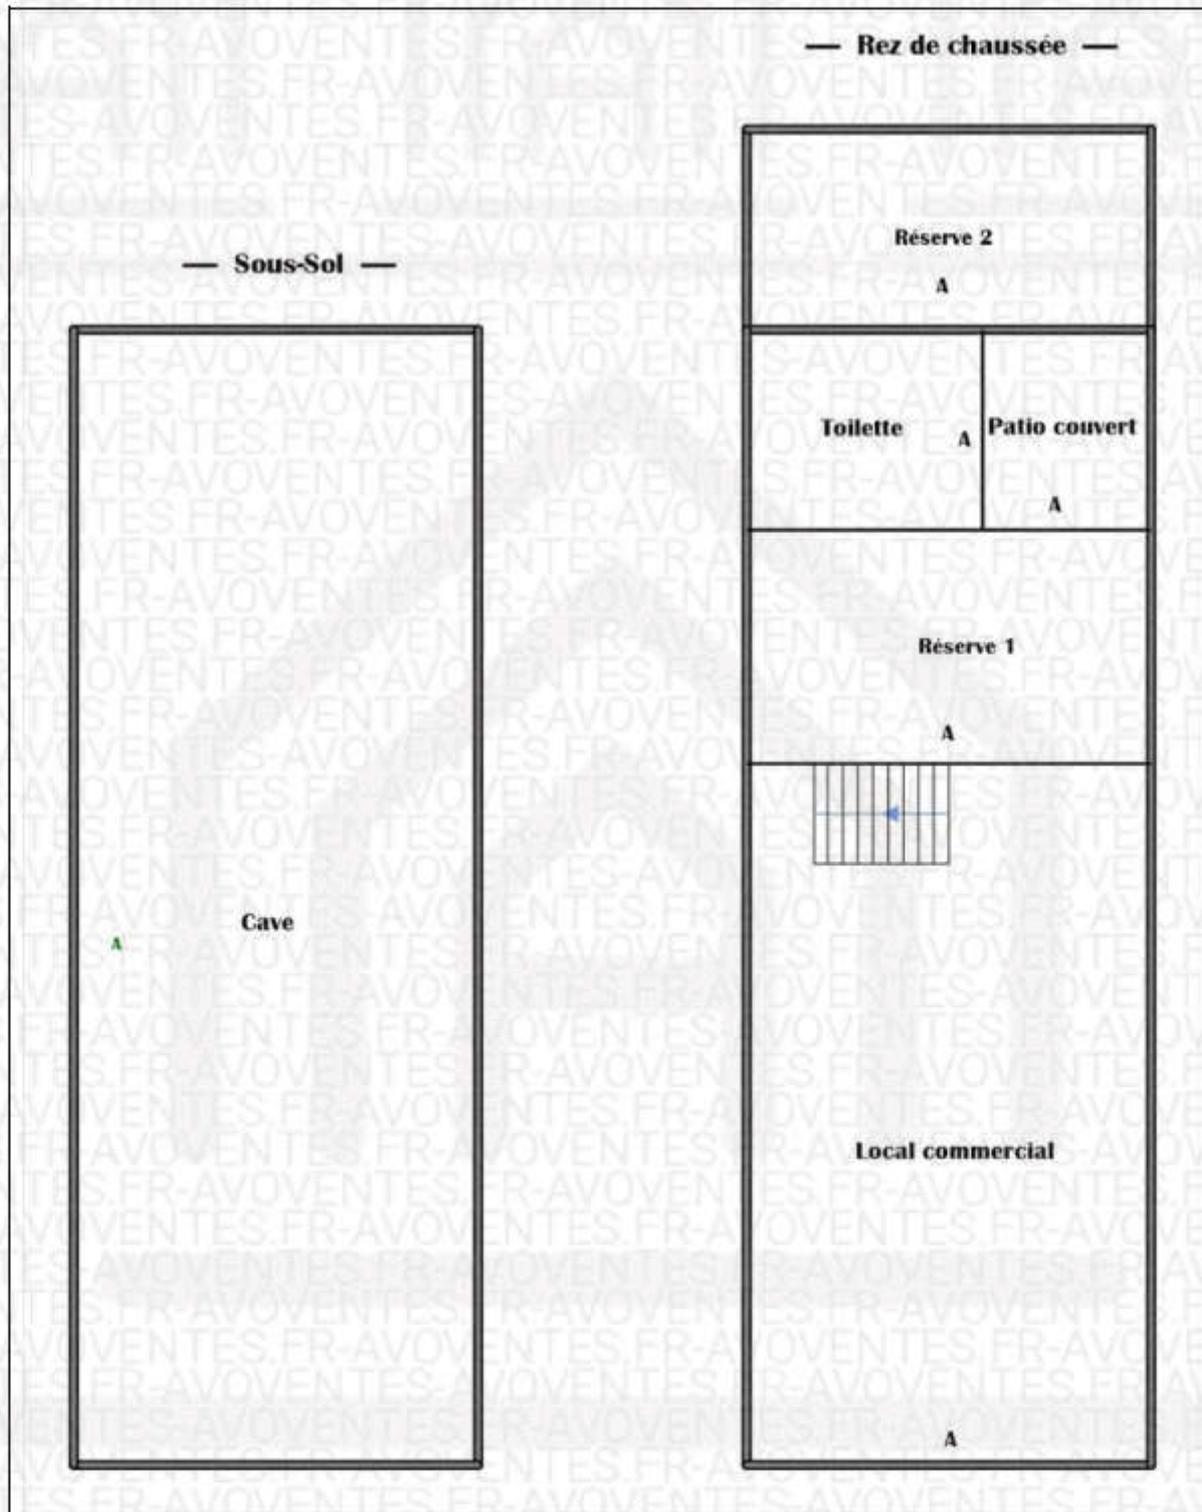
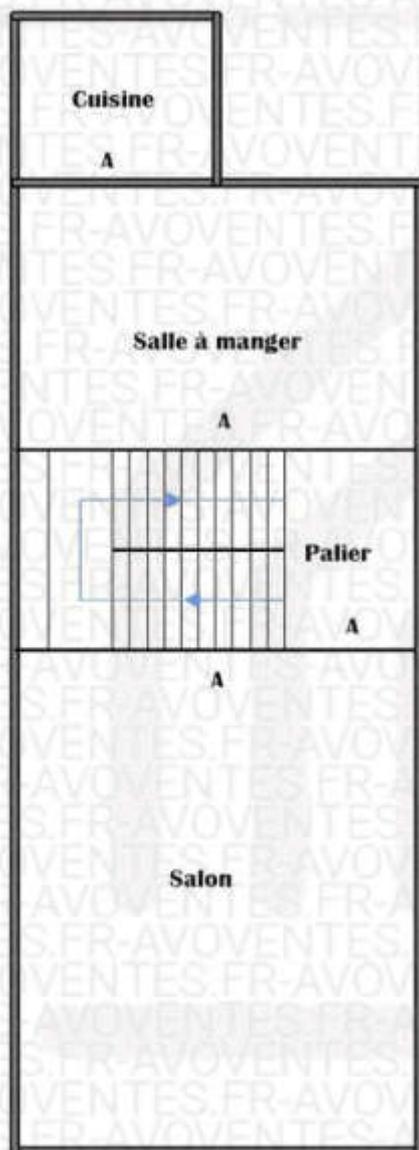
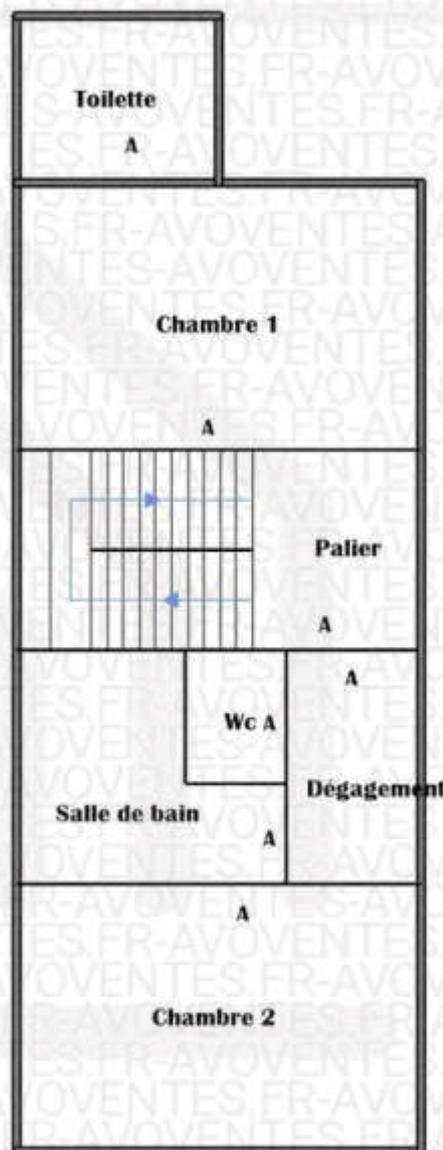
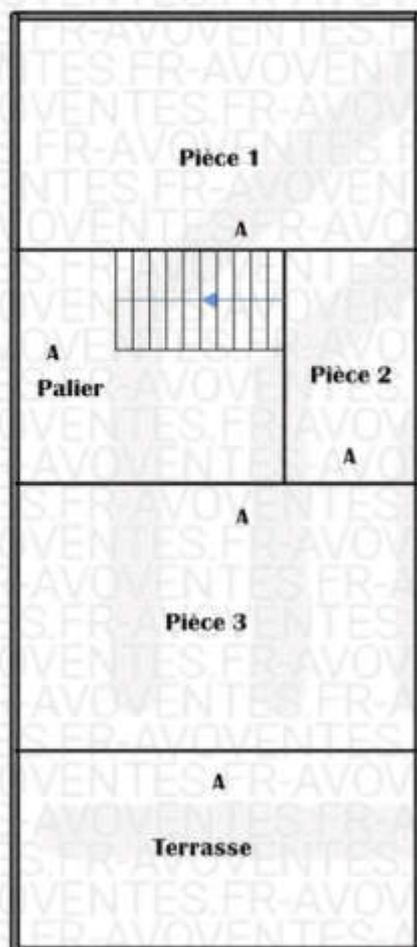
Localisation des mesures sur croquis de repérage

**Du fait de la présence de revêtements contenant du plomb au-delà des seuils en vigueur et de la nature des dégradations constatées (dégradé) sur certaines unités de diagnostic et en application de l'article L. 1334-9 du code de la santé publique, le propriétaire du bien, objet de ce constat, doit effectuer les travaux appropriés pour supprimer l'exposition au plomb, tout en garantissant la sécurité des occupants. Il doit également transmettre une copie complète du constat, annexes comprises, aux occupants de l'immeuble ou de la partie d'immeuble concernée et à toute personne amenée à effectuer des travaux dans cet immeuble ou la partie d'immeuble concernée.**

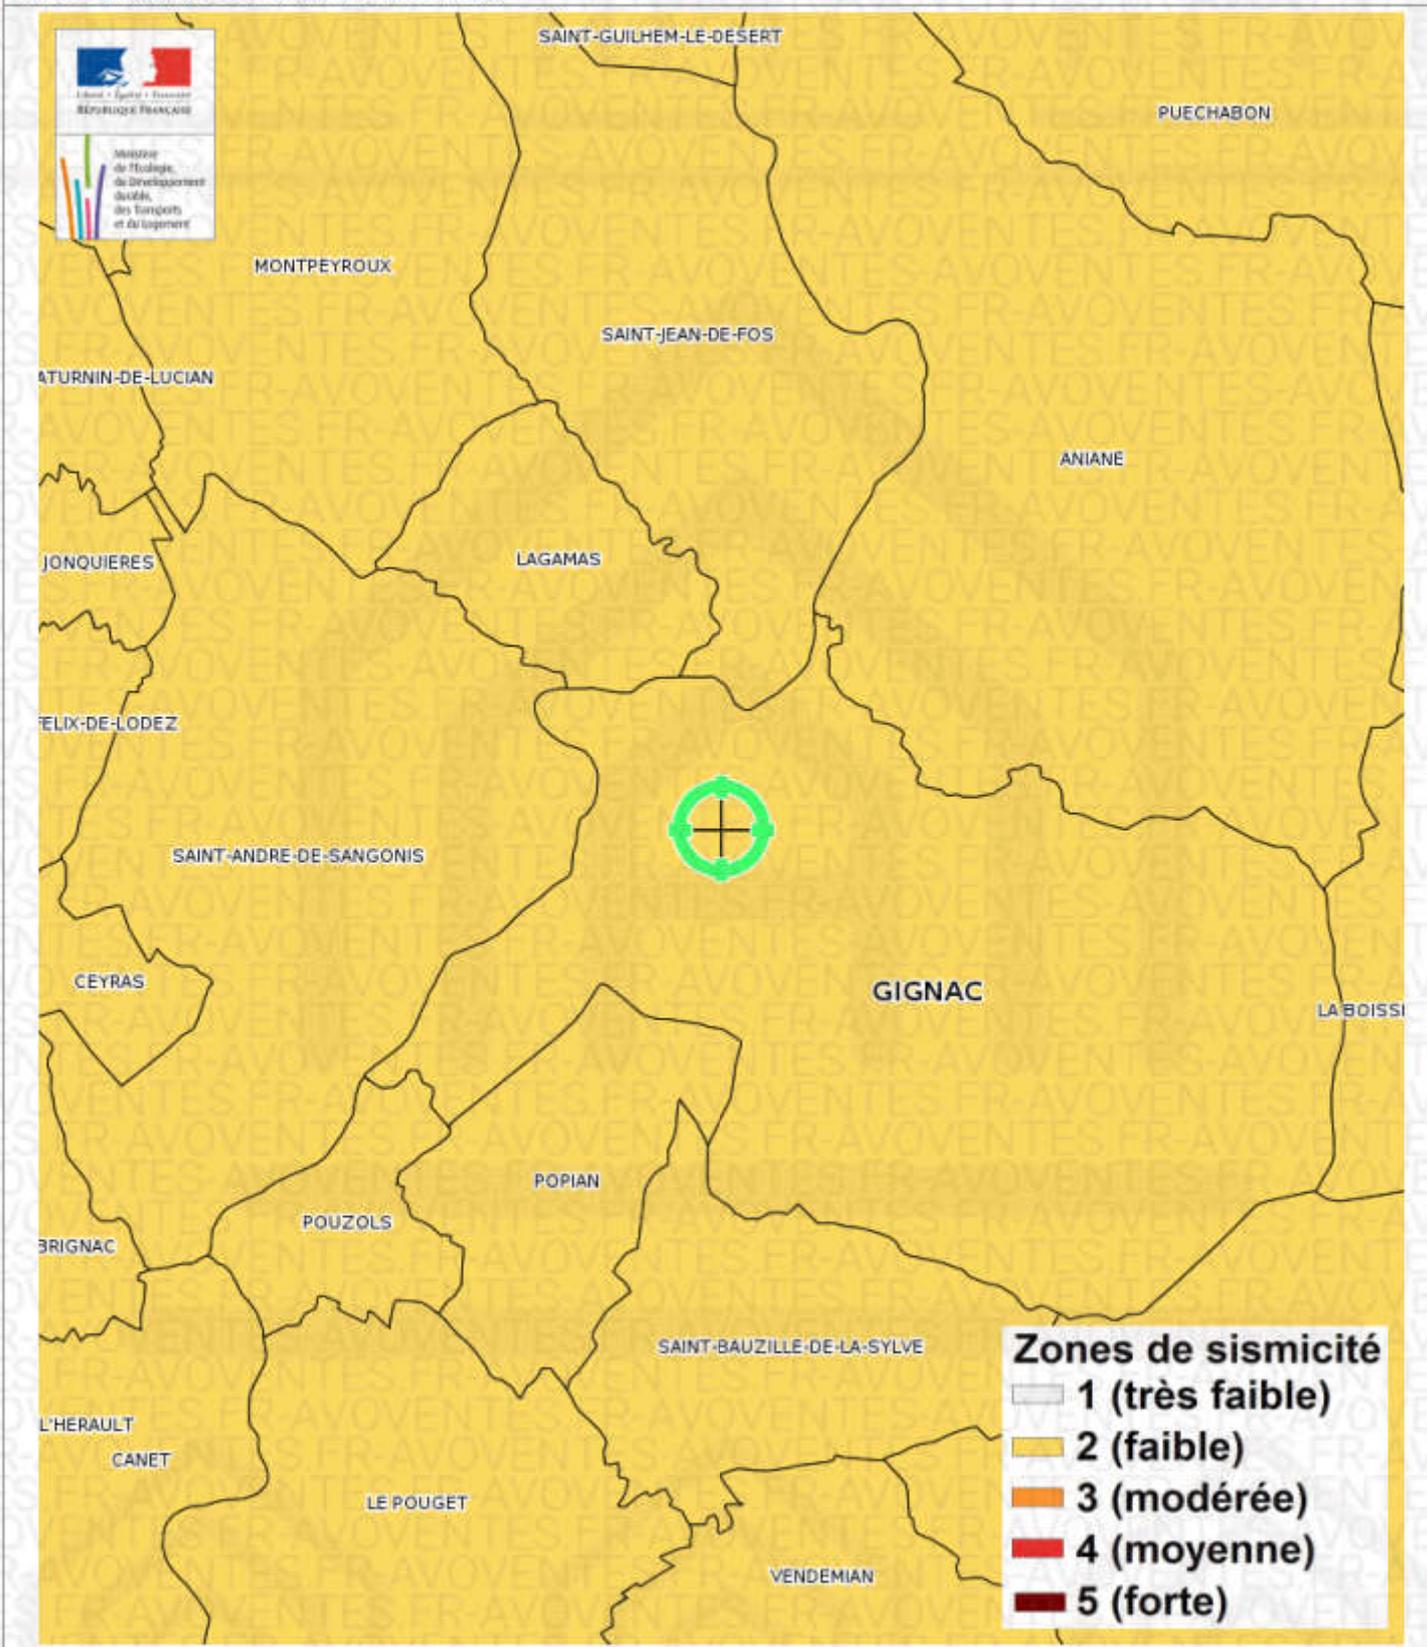
## Zonage réglementaire sur la Sismicité

Zonage réglementaire sur la Sismicité : Zone 2 - Faible
