# LOGIS EXPERTISES

## Objet : Envoi des résultats des diagnostics immobiliers

| Désignation du ou des bâtiments | Désignation du propriétaire |
|---|---|
| <i>Localisation du ou des bâtiments :</i><br>Département : .....Hérault<br>Adresse : .....21 rue du Jeu de Ballon<br>Commune : .....34660 Cournonterral<br>Section cadastrale AA, Parcelle(s) n° 123<br>Désignation et situation du ou des lot(s) de copropriété : | Désignation du client :<br>Nom et prénom : .....ès qualité de curatrice de la success - Mr Le<br>Directeur Régionales des Finances Publiques<br>de la région LR<br>Adresse : .....334 allée Henri II de Montmorency<br>34000 MONTPELLIER |

| Objet de la mission : | | |
|---|---|---|
| <input checked="" type="checkbox"/> Constat amiante avant-vente | <input checked="" type="checkbox"/> Etat des Risques et Pollutions | <input checked="" type="checkbox"/> Exposition au plomb (CREP) |

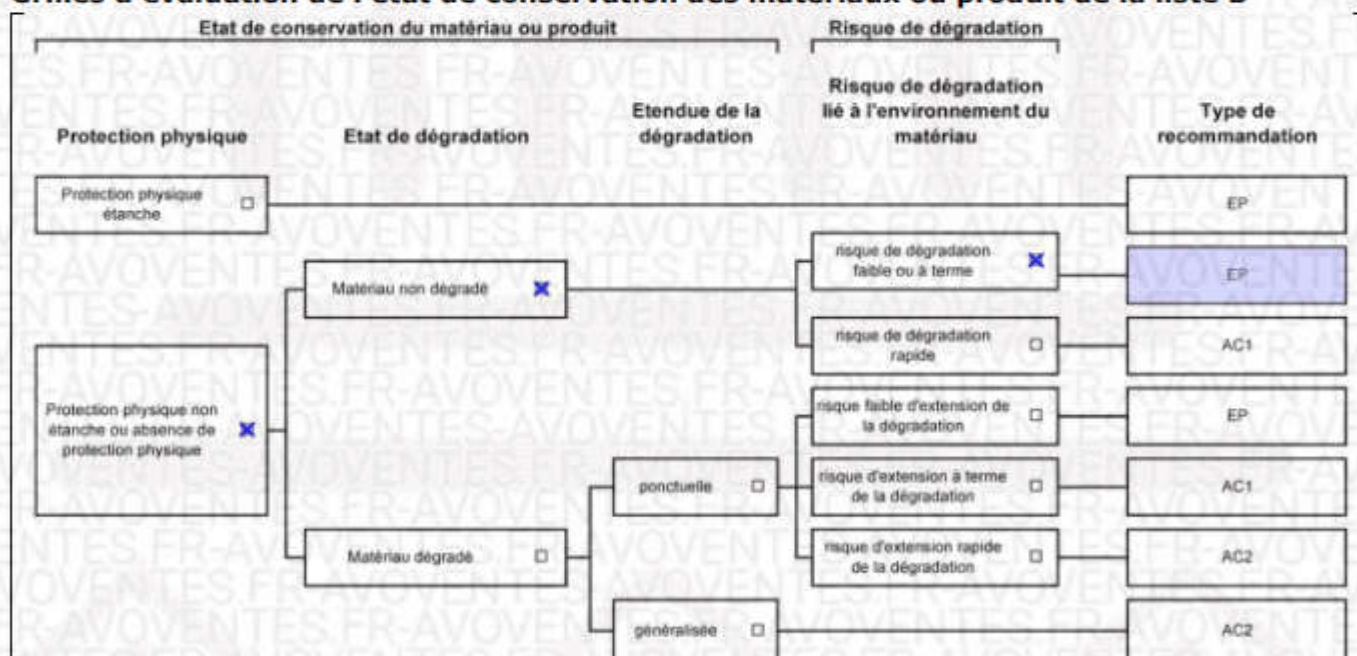
Matériau : Jardinière en plaques en fibres-ciment

Résultat EP : Il est recommandé de réaliser une évaluation périodique.

| Localisation | Identifiant + Description | Conclusion (justification) | Etat de conservation** et préconisations* |
|---|---|---|---|
| Rez de chaussée - Entrée | Identifiant: M002<br>Description: Jardinière en plaques en fibres-ciment<br>Liste selon annexe 13-9 du CSP: B | Présence d'amiante (Sur jugement de l'opérateur) | Matériau non dégradé<br><br><b>Résultat EP**</b><br><br><b>Préconisation :</b> Il est recommandé de réaliser une évaluation périodique. |
