### DOSSIER DE DIAGNOSTICS TECHNIQUES

Référence : DT 3561

Maison individuelle

94 Résidence Le Village GOÉLIA  
12130 SAINT-GENIEZ-D'OLT

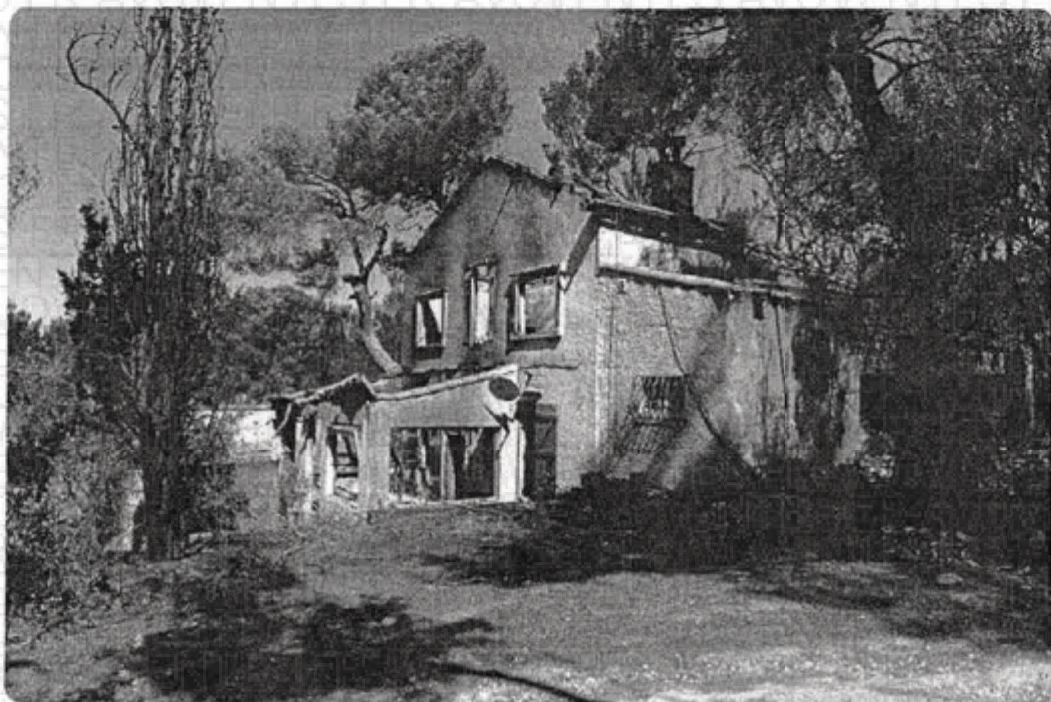
Maison non débroussaillée, partiellement détruite par le passage d'un feu, Rognac (13), source : ONF.
