## DOSSIER DE DIAGNOSTICS TECHNIQUES

N° de dossier : 250213067

Propriétaire	Photo générale (le cas échéant)	Commanditaire
Lieu d'intervention : 46 RUE DES AMANDIERS 34140 MEZE

Certificat Carrez-Etat relatif à la présence de termites-Diagnostic de performance énergétique-Etat des risques et pollutions

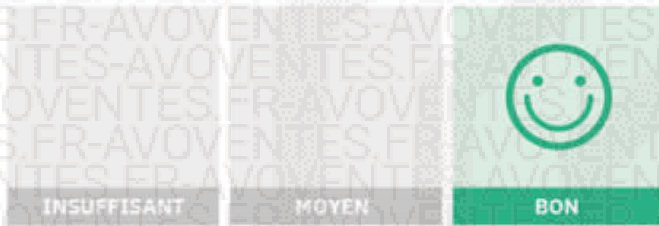
### Confort d'été (hors climatisation)\*

Les caractéristiques de votre logement améliorant le confort d'été :

toiture isolée

fenêtres équipées de volets extérieurs ou brise-soleil

bonne inertie du logement

logement traversant
