## DOSSIER DE DIAGNOSTICS TECHNIQUES

**Référence : CREDIT LOGEMENT / AVOVENTES AVOVENTES 16447 27.01.25**

Bien : **Appartement 43**  
Adresse : **Résidence les Peupliers II**  
**45 avenue Emile Roudayre**  
**66000 PERPIGNAN**  
Numéro de lot : **106**  
Référence Cadastre : **BY - 774**

## ETAT DU BATIMENT RELATIF A LA PRESENCE DE TERMITES

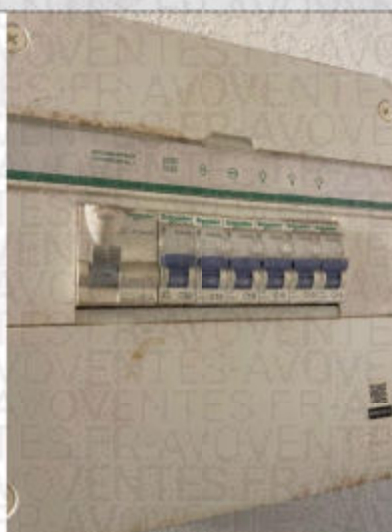
### Point de contrôle N° B.1.3 b)

<u>Description :</u>	Le dispositif assurant la COUPURE D'URGENCE n'est pas situé à l'intérieur du logement ou dans un emplacement accessible directement depuis le logement.
<u>Observation(s)</u>	Rajouter un disjoncteur de coupure en 63 A
<u>Localisation :</u>	Placé en partie commune

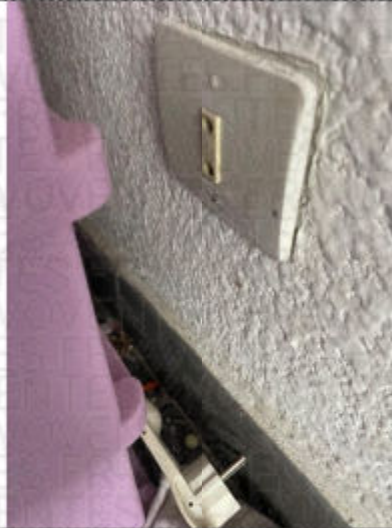
**Point de contrôle N° B.3.3.6 a1)**

<b>Description :</b>	Au moins un socle de prise de courant ne comporte pas de broche de terre.
<b>Observation(s)</b>	(Anomalie compensée par le point de contrôle B.3.3.6.1)
<b>Localisation :</b>	Plusieurs dans le logement

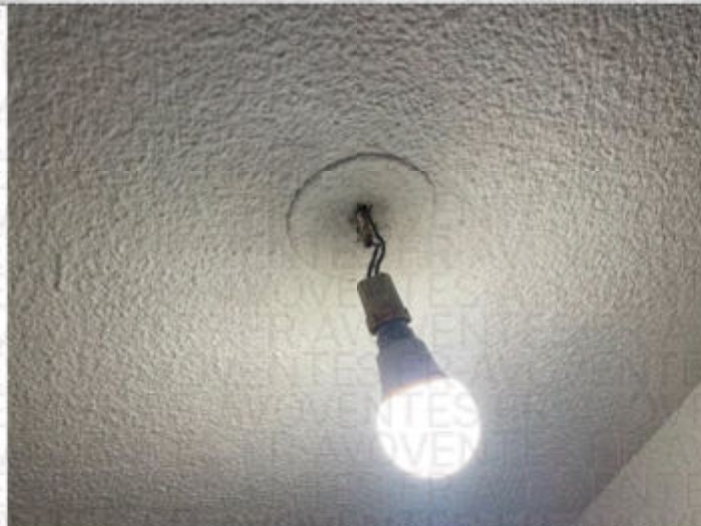
**Point de contrôle N° B.3.3.6 a3)**

<b>Description :</b>	Au moins un CIRCUIT (n'alimentant pas des socles de prises de courant) n'est pas relié à la terre.
<b>Observation(s)</b>	(Anomalie compensée par le point de contrôle B.3.3.6.1)
<b>Localisation :</b>	Les luminaires

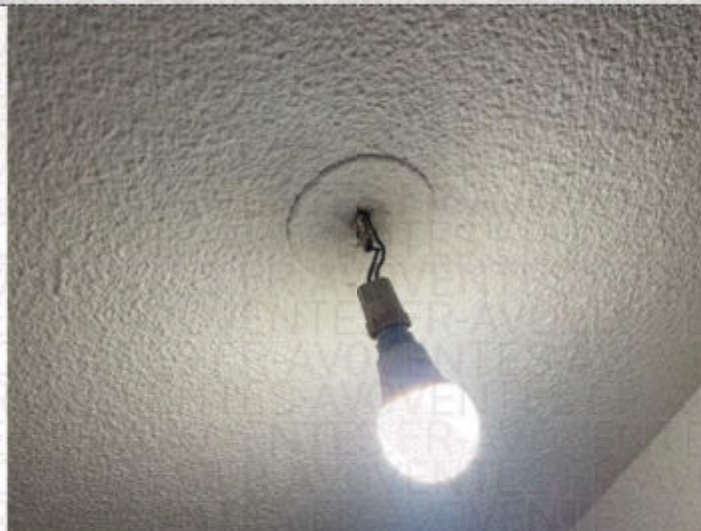
Point de contrôle N° B.8.3 b)

<b>Description :</b>	L'installation comporte au moins un MATERIEL ELECTRIQUE inadapté à l'usage.
<b>Observation(s)</b>	Douilles de chantier
<b>Localisation :</b>

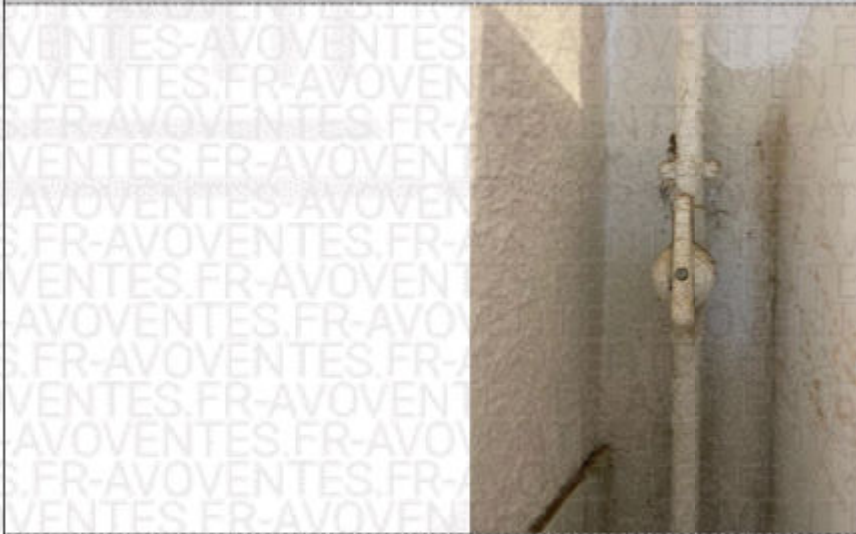
### Point de contrôle N° 8a2

**A1** Au moins un organe de coupure d'appareil n'est pas accessible

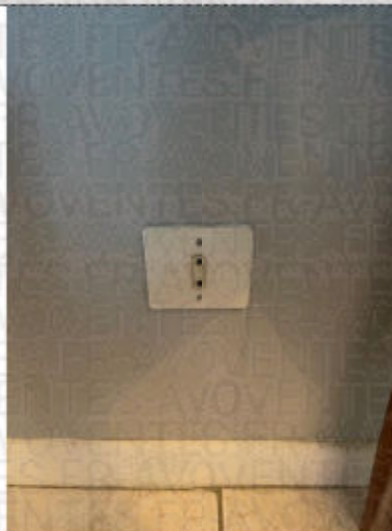
**Point de contrôle N° B.3.3.6 a1)**

**Description :** Au moins un socle de prise de courant ne comporte pas de broche de terre.

**Observation(s)** (Anomalie compensée par le point de contrôle B.3.3.6.1)

**Localisation :** Plusieurs dans le logement

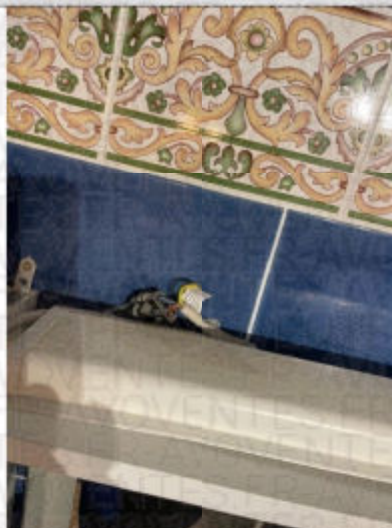
**Point de contrôle N° B.7.3 d)**

**Description :** L'installation électrique comporte au moins une CONNEXION avec une partie active nue sous tension accessible.

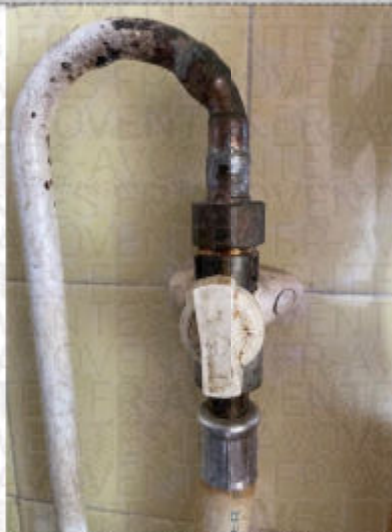
### Point de contrôle N° 7a3

**A1** Au moins un organe de coupure n'est pas marqué du logo d'une marque reconnue

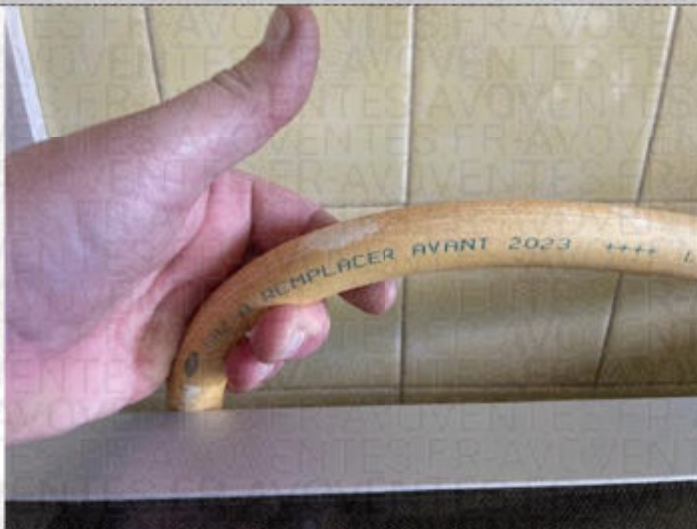
### Point de contrôle N° 14

**A1** La date limite d'utilisation du tuyau d'alimentation n'est pas lisible ou est dépassée
