DOSSIER DE DIAGNOSTICS TECHNIQUES

Référence : 6923 AVOVENTES
Date de visite : 26/02/2025
Date du rapport : 27/02/2025
Opérateur de repérage : AVOVENTES AVOVENTES

Bien : Maison individuelle
Adresse : 67 chemin du Grès
30500 ALLÈGRE-LES-FUMADES
Référence Cadastre : A - 1987

DPE diagnostic de performance énergétique (logement)

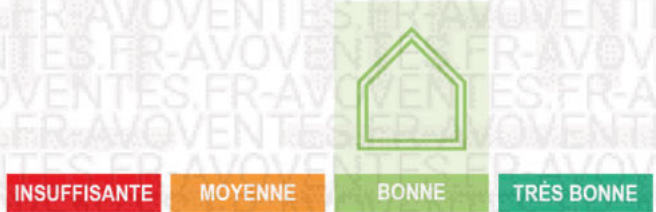
Performance de l'isolation

murs	Mur 3 Ouest Blocs de béton creux donnant sur Extérieur, isolé Mur 1 Est Blocs de béton creux donnant sur Extérieur, isolé Mur 2 Sud Blocs de béton creux donnant sur Extérieur, isolé Mur 6 Ouest Blocs de béton creux donnant sur Extérieur, isolé Mur 5 Sud Blocs de béton creux donnant sur Extérieur, isolé Mur 7 Ouest Blocs de béton creux donnant sur Local non chauffé (autre que véranda), isolé Mur 4 Est Blocs de béton creux donnant sur Extérieur, isolé Mur 8 Nord Blocs de béton creux donnant sur Extérieur, isolé Mur 9 Nord Blocs de béton creux donnant sur Extérieur, isolé	bonne

plancher bas	Plancher 2 Entrevous isolants donnant sur Vide-sanitaire, isolé Plancher 1 Entrevous, terre-cuite, poutrelles béton donnant sur Local non chauffé, isolation incornue	bonne

toiture / plafond	Plafond 1 Plaques de plâtre donnant sur Combles perdus, isolé	moyenne

portes et fenêtres	Portes-fenêtres battantes avec soubassement, Menuiserie PVC VIR - double vitrage vertical (e = 16 mm) avec Fermeture Fenêtres battantes, Menuiserie PVC VIR - double vitrage vertical (e = 16 mm) avec Fermeture Porte Bois Vitrée <30% simple vitrage Porte Bois Opaque pleine	bonne

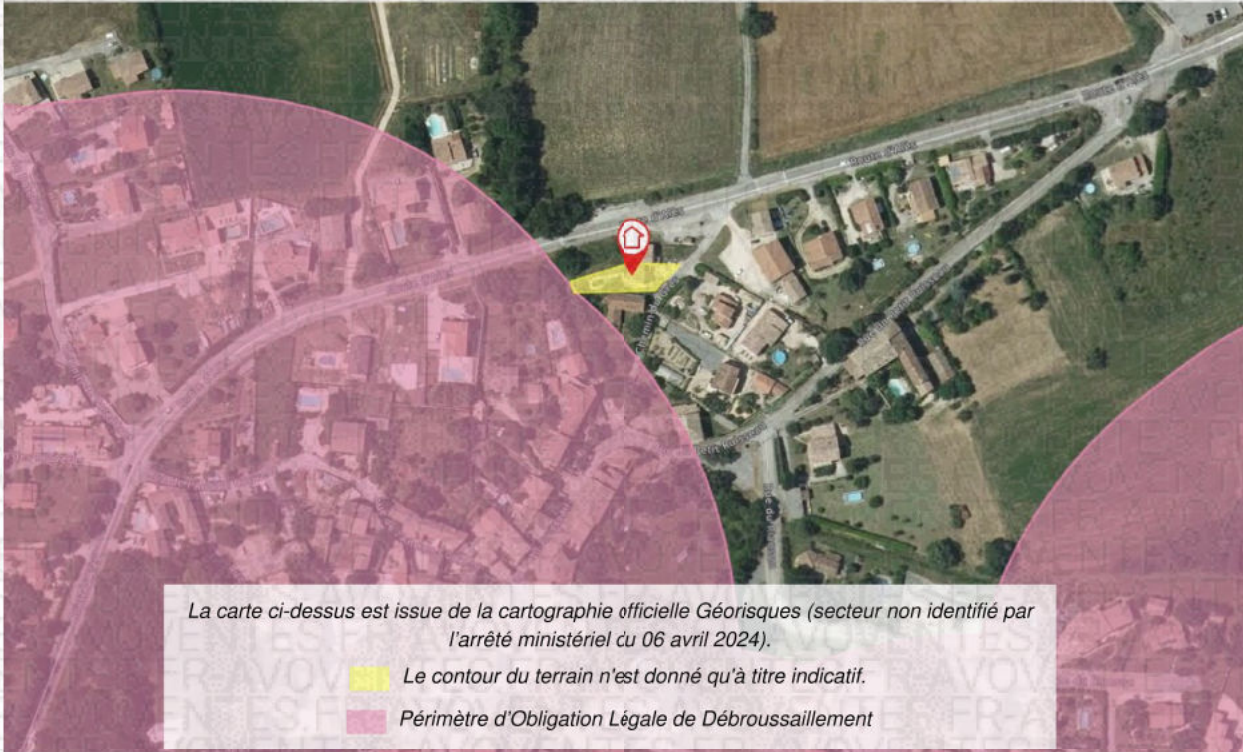
* Le bien se situe dans le périmètre d'application d'une obligation légale de débroussaillage (empiètement très faible du périmètre sur la parcelle).

La carte ci-dessus est issue de la cartographie officielle Géorisques (secteur non identifié par l'arrêté ministériel du 06 avril 2024).

- Le contour du terrain n'est donné qu'à titre indicatif.
- Périmètre d'Obligation Légale de Débroussaillage
