## DOSSIER DE DIAGNOSTICS TECHNIQUES

N° de dossier : 251205474

| Propriétaire | Photo générale (le cas échéant) | Commanditaire |
|---|---|---|
| Lieu d'intervention : 184 RUE<br>MATHIAS DE LOBEL 34000<br>MONTPELLIER | | |

## SYNTHESE DU DOSSIER DE DIAGNOSTICS TECHNIQUES

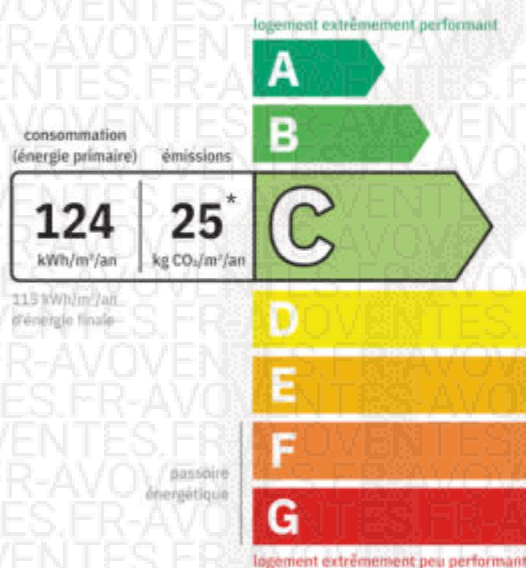
## Performance énergétique et climatique

Le niveau de consommation énergétique dépend de l'isolation du logement et de la performance des équipements. Pour l'améliorer, voir page 5 à 6.

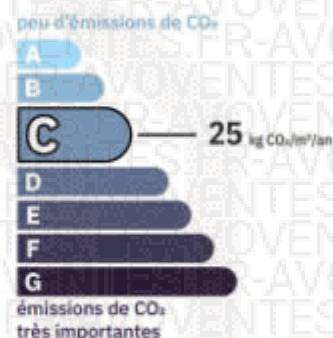
### \* Dont émissions de gaz à effet de serre

Ce logement émet 4240 kg de CO₂ par an, soit l'équivalent de 21969 km parcourus en voiture. Le niveau d'émissions dépend principalement des types d'énergies utilisées (bois, électricité, gaz, fioul, etc.).

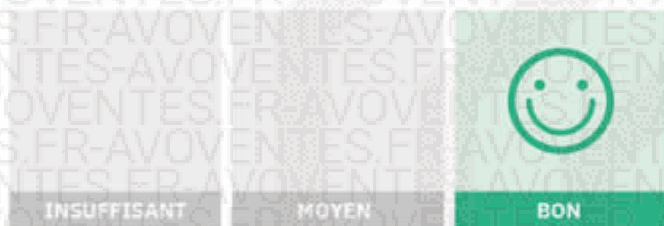
## Confort d'été (hors climatisation)\*

Les caractéristiques de votre logement améliorant le confort d'été :
