## Rapport de mission de repérage des matériaux et produits contenant de l'amiante pour l'établissement du constat établi à l'occasion de la vente d'un immeuble bâti (listes A et B de l'annexe 13-9 du Code de la Santé publique)

Numéro de dossier : 2534815  
Date du repérage : 24/11/2025

| Adresse | Rue : ..... <b>14 rue du marché couvert</b><br>Bât., escalier, niveau, appartement n°, lot n°:<br><br>Code postal, ville : . <b>34210 LA LIVINIERE</b><br><b>Section cadastrale AM, Parcelle(s) n° 389</b> |

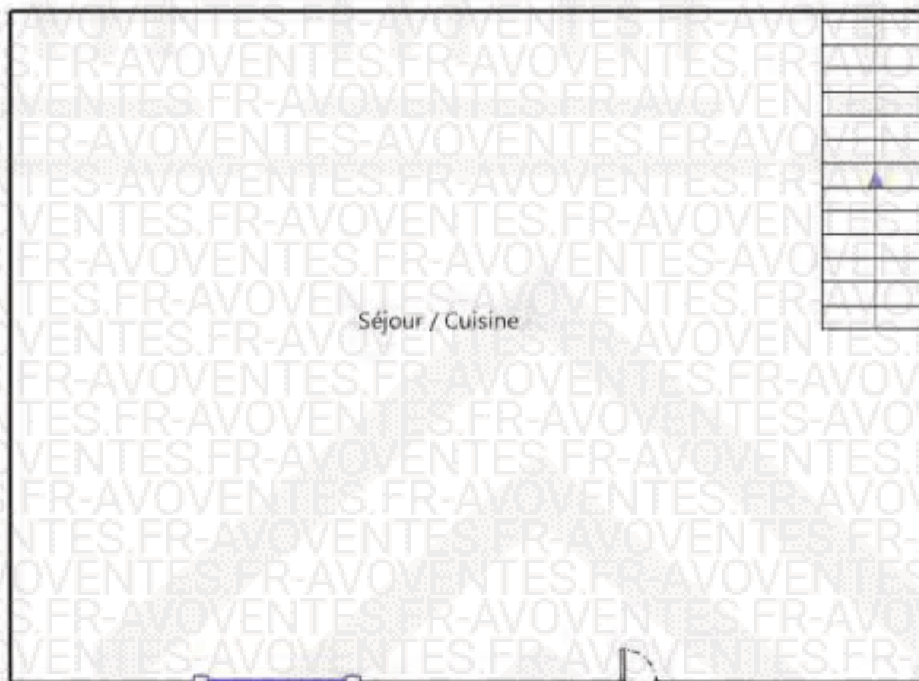
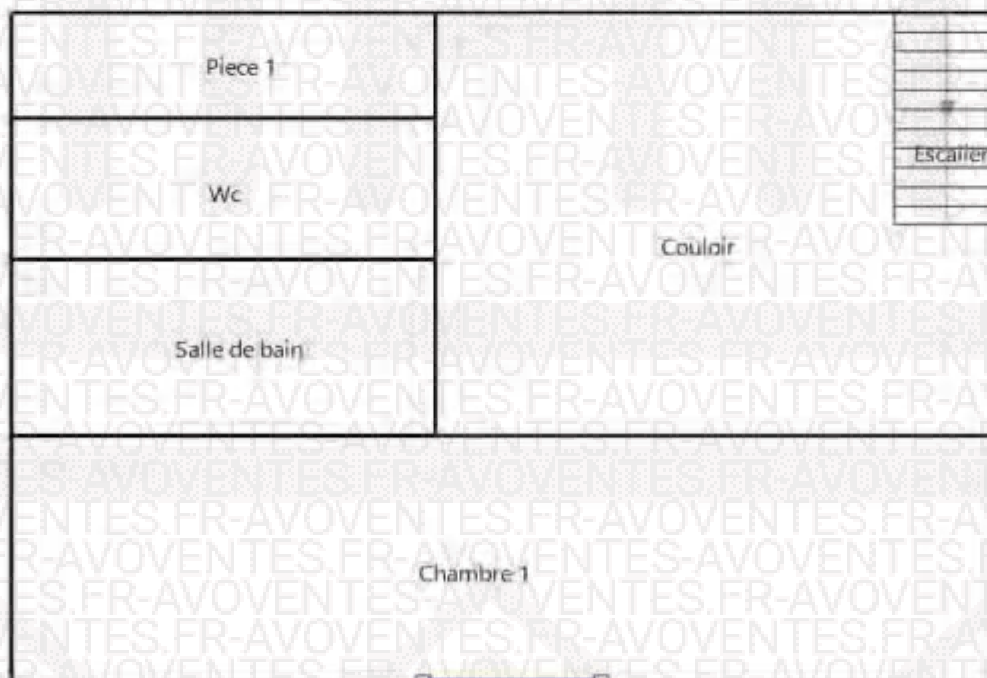
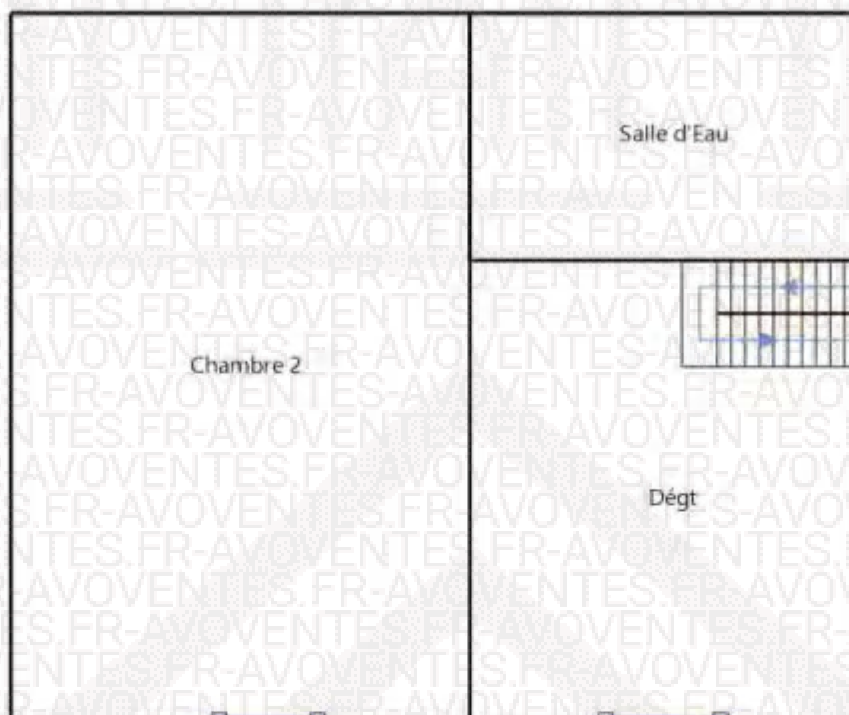
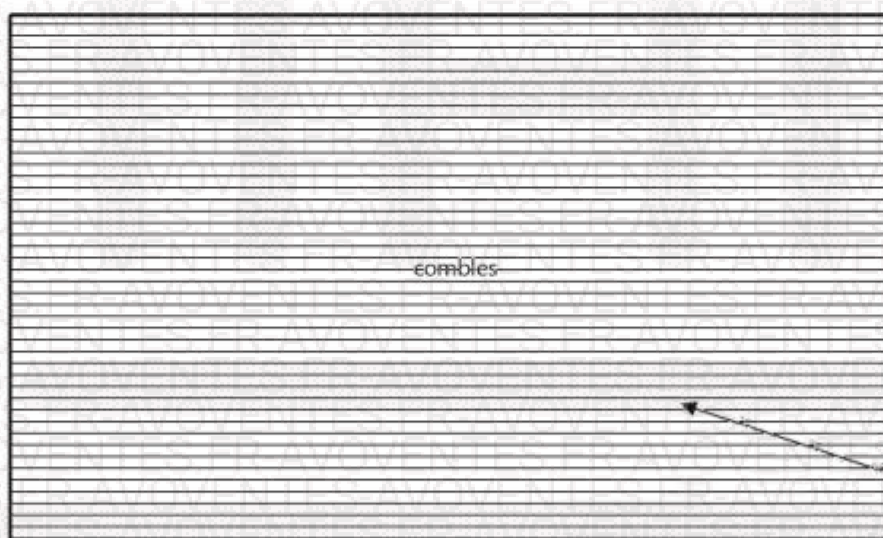
## 7.1 - Annexe - Schéma de repérage

**M001 - Plaques (fibres-ciment)**  
Présence d'amiante  
EP

| Localisation | Identifiant + Description | Conclusion (justification) | Etat de conservation** et préconisations* |
|---|---|---|---|
| combles | Identifiant: M001<br>Description: Plaques (fibres-ciment)<br>Liste selon annexe 13-9 du CSP: B | Présence d'amiante (sur jugement de l'opérateur) | Matériau non dégradé<br><br><b>Résultat EP**</b><br><br><b>Préconisation :</b> Il est recommandé de réaliser une évaluation périodique. |
