## Rapport de l'état relatif à la présence de termites dans le bâtiment

Numéro de dossier : 2534816 AVOVENTES  
Norme méthodologique employée : AFNOR NF P 03-201 – Février 2016  
Date du repérage : 21/11/2025  
Heure d'arrivée : 13h00  
Temps passé sur site : 01 h 00

Adresse : ..... **78 Grand rue et rue Mairofoul**

Commune : ..... **34220 RIOLS**

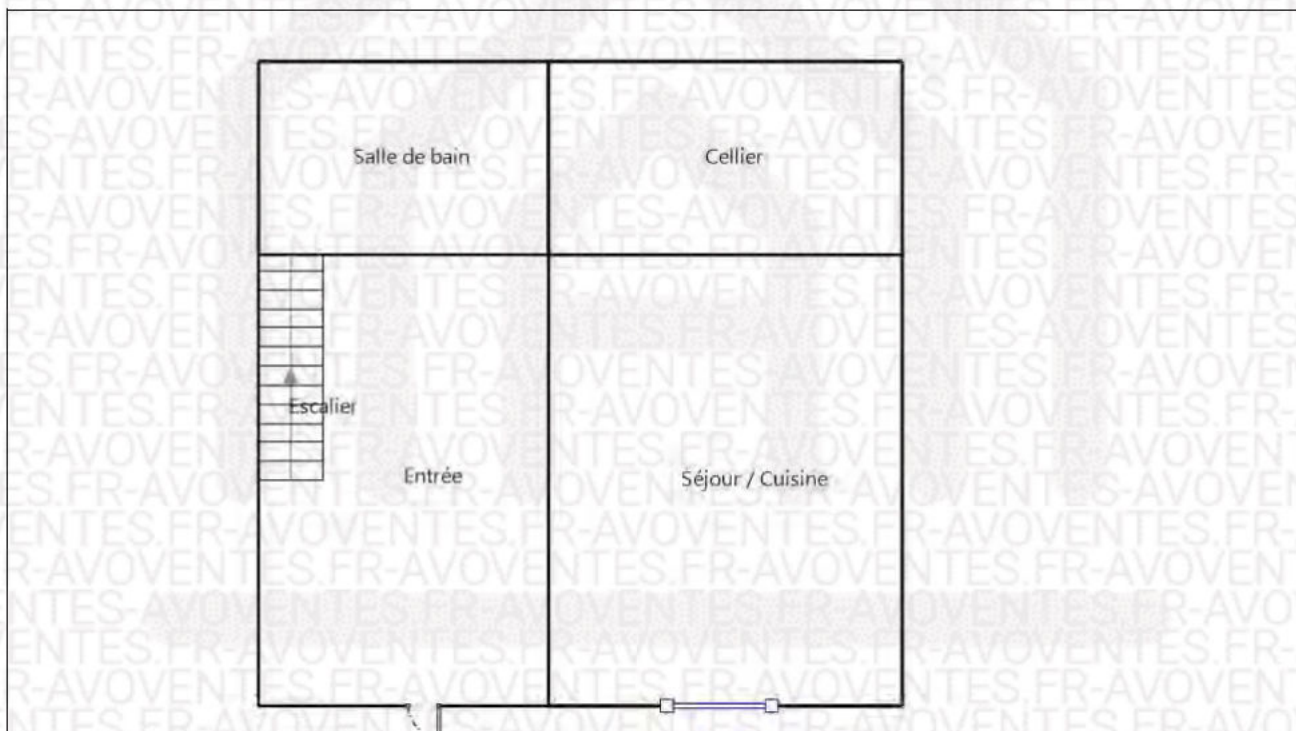
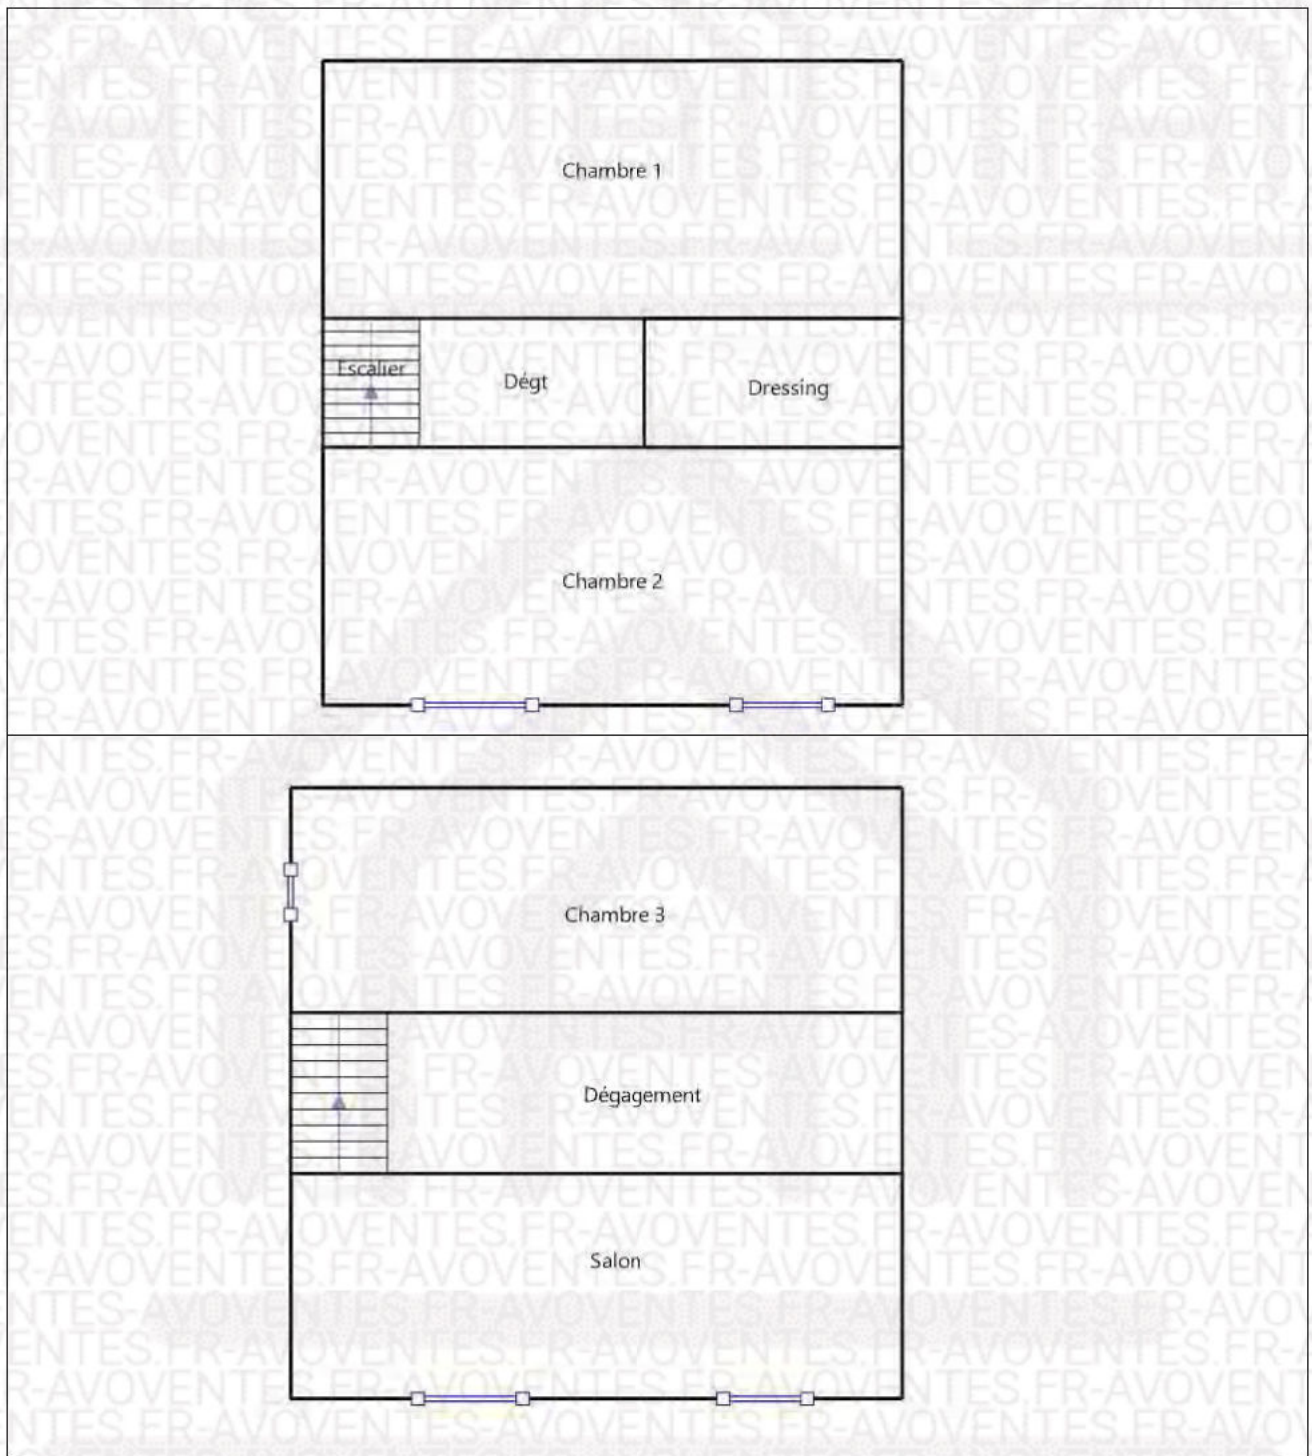
## Annexe – Croquis de repérage

| Bâtiments et parties de bâtiments visités (1) | Ouvrages, parties d'ouvrages et éléments examinés (2) | Résultats du diagnostic d'infestation (3) |
|---|---|---|
| | panne de rive | Présence d'indices d'infestation de termites : altérations dans le bois (dégradation(s) importante(s)) |

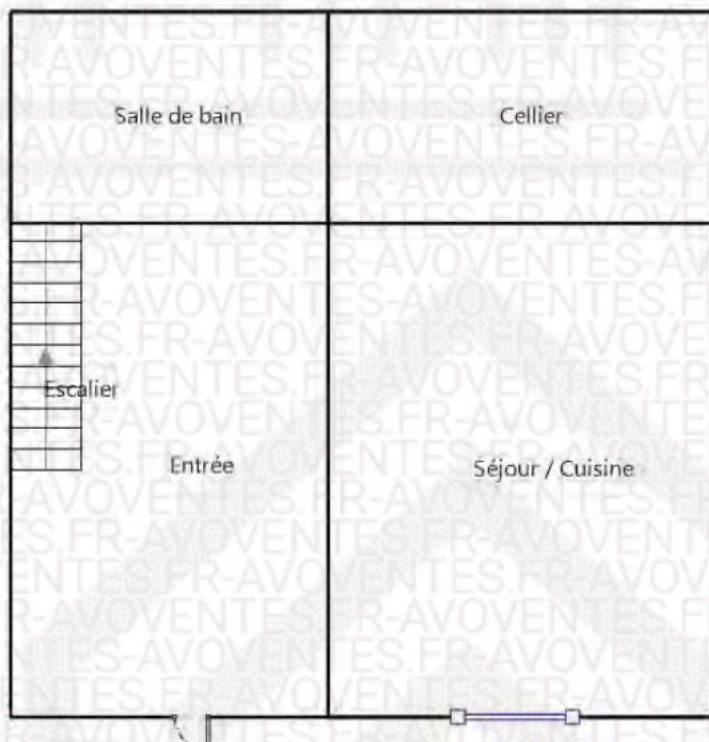
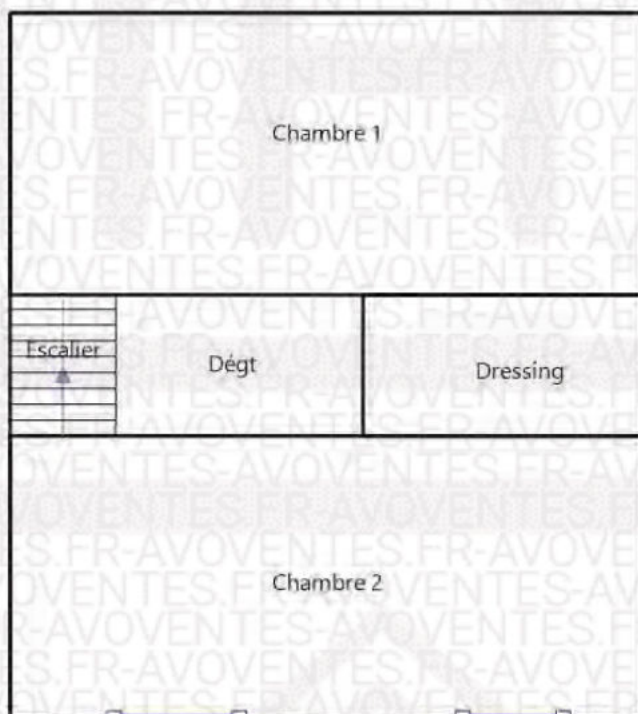
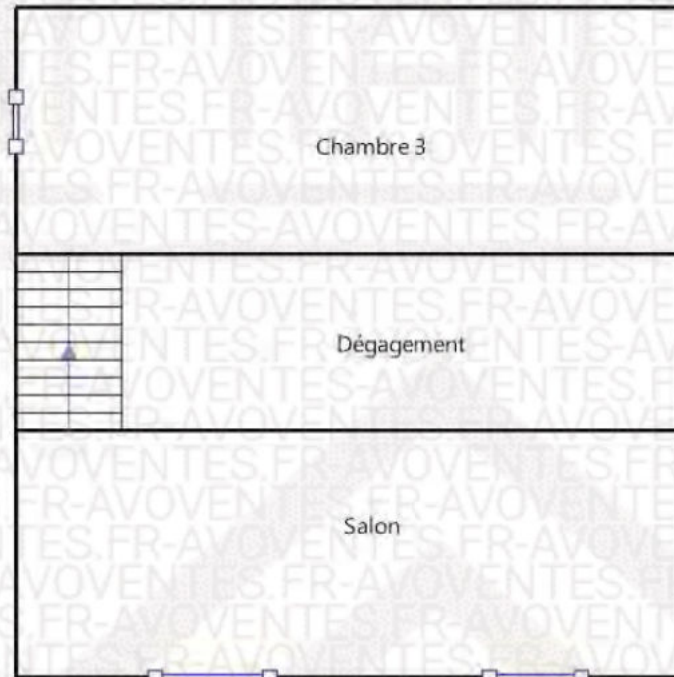
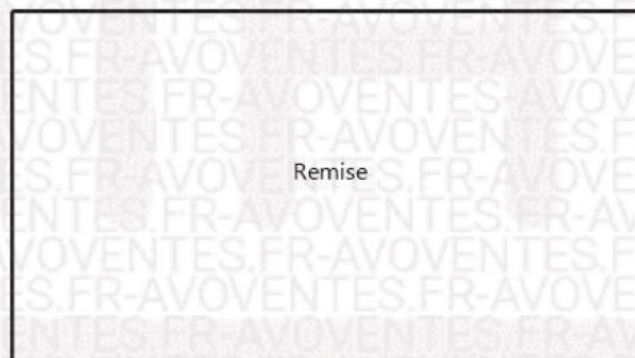
## 7.1 - Annexe - Schéma de repérage

| | Conduit en fibro-ciment | | Dalles de sol | <b>Nom du propriétaire :</b><br><b>Consorts</b><br><b>Adresse du bien :</b><br><b>78 Grand rue et rue Mairofoul</b><br><b>34220</b><br><b>RIOLS</b> |
