## DOSSIER DE DIAGNOSTICS TECHNIQUES

N° de dossier : 260202039

Adresse : 55 AVENUE JEAN MOULIN 34110 FRONTIGNAN  
Nature du bien : Maison  
Etagé : Rez de jardin + 1  
Lot(s) : NC Date de construction : 2004

# DPE diagnostic de performance énergétique (logement)

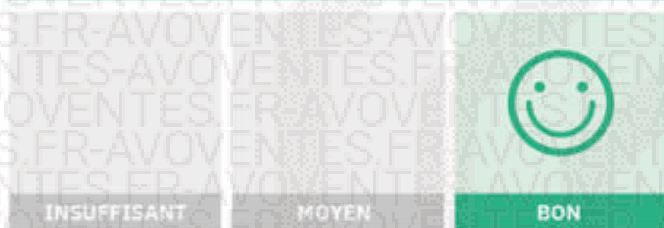
## Confort d'été (hors climatisation)\*

Les caractéristiques de votre logement améliorant le confort d'été :

toiture isolée

fenêtres équipées de volets extérieurs ou brise-soleil

bonne inertie du logement

logement traversant
