## Objet : Envoi des résultats des diagnostics immobiliers

Adresse : .....**Plaine de Mas de Gau**

Commune : .....**34970 LATTES**

### Objet de la mission :

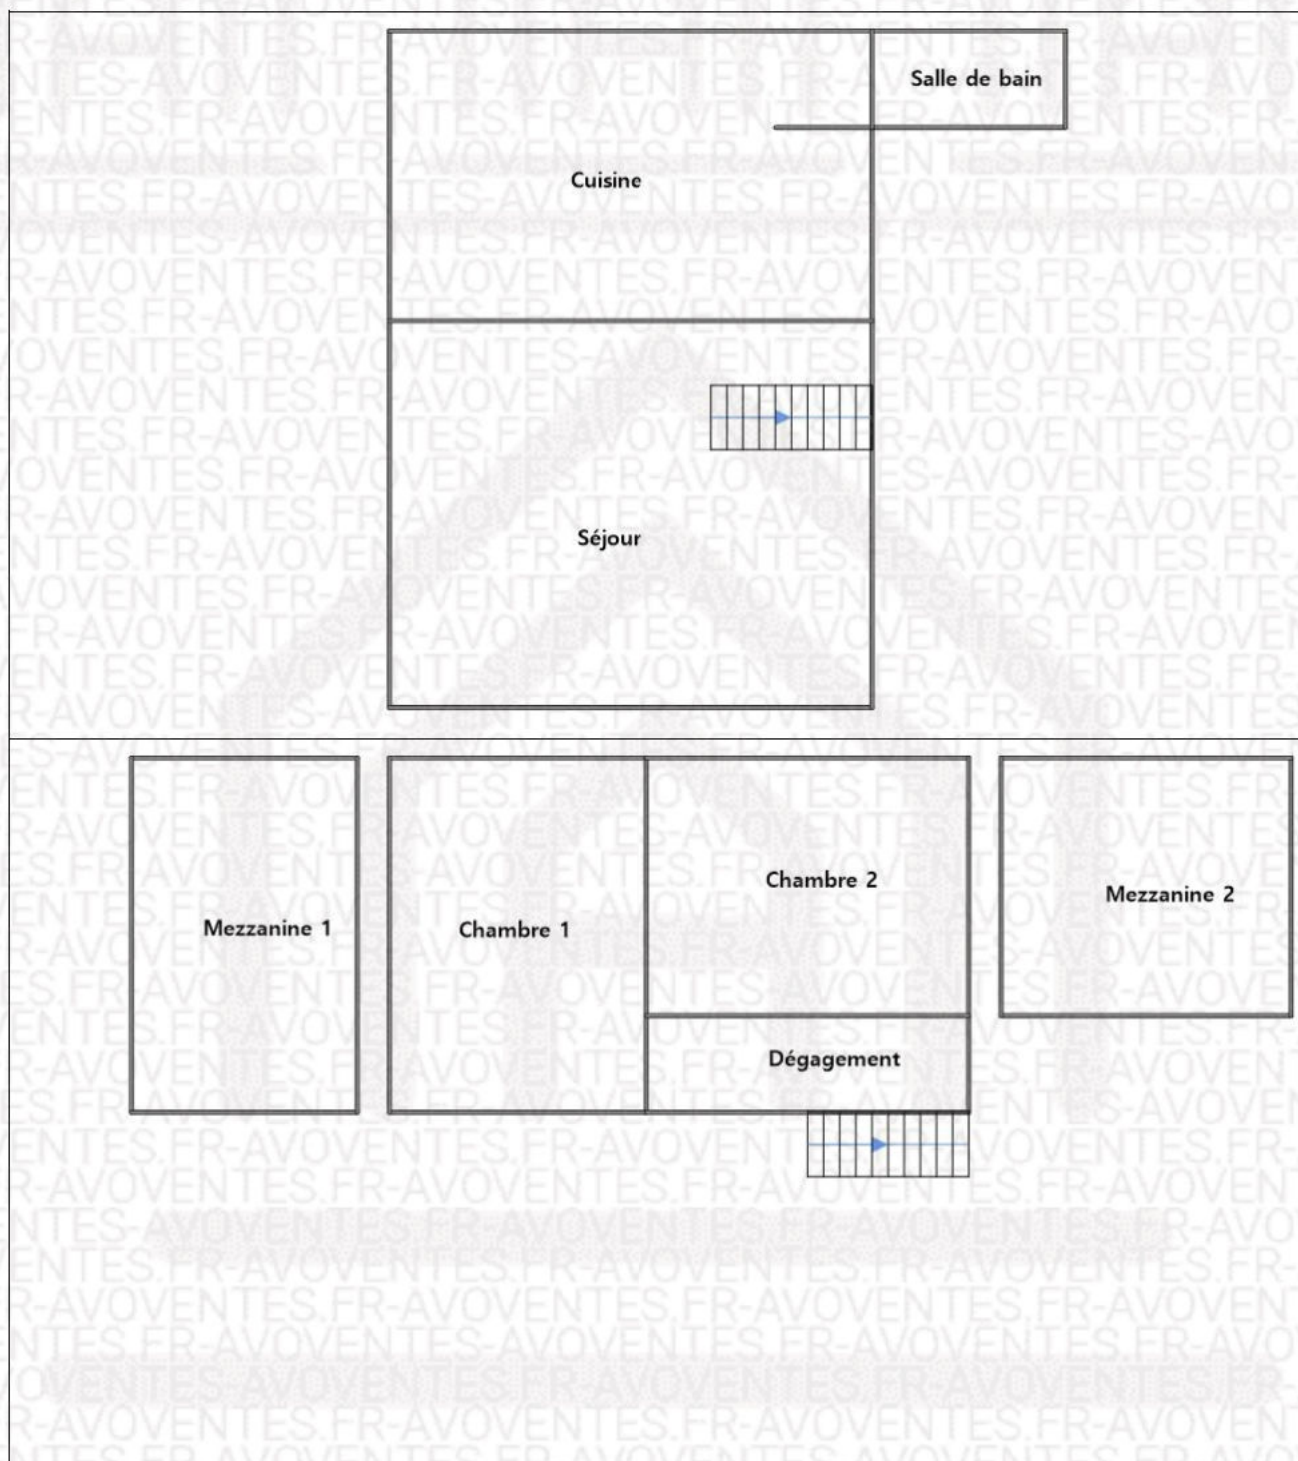
## Annexe – Croquis de repérage

| Localisation | Liste des ouvrages, parties d'ouvrages | Observations et constatations diverses |
|---|---|---|
| | --- MAISON --- (Bois) -<br>Charpente, Poutres | Indices d'infestations de--- Insectes à larves xylophages ---: altérations dans le bois<br>(dégradation(s) importante(s)) |
