## RAPPORT DE MISSION DE REPERAGE DES MATERIAUX ET PRODUITS CONTENANT DE L'AMIANTE ETABLI A L'OCCASION DE LA VENTE D'UN IMMEUBLE BÂTI.

| <b>Dossier</b><br><b>26053</b> | <b>Bien<br/>immobilier<br/>concerné</b> | <b>Type:</b> | Local commercial | <b>Section :</b> | B |
| | | <b>Adresse:</b><br><b>Ville:</b> | 36 avenue Jean Jaurès<br>73500 Modane | <b>Parcelle (s) :</b> | 806 |

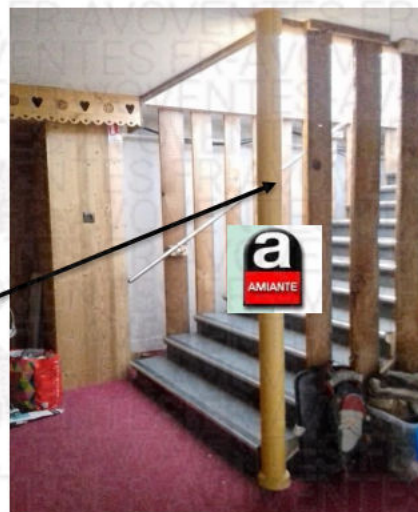
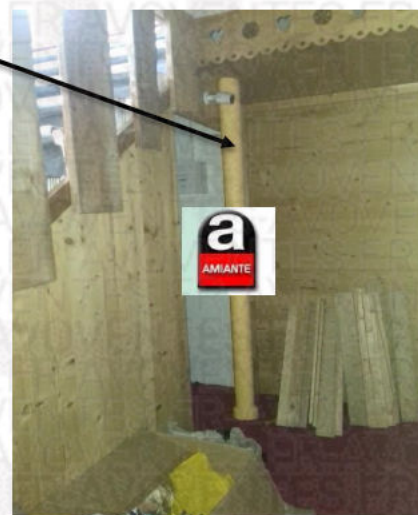
**Sous sol**

| coffrage perdu de type fibre-ciment | sous sol / pièce 2 | Jugement personnel | oui | EP |

coffrages perdus de type fibre-ciment amiante

| Obligations issues des résultats des repérages des produits de la liste B : | Evaluation périodique consistant à :<br>a) contrôler périodiquement que l'état de dégradation des matériaux et produits concernés ne s'aggrave pas et le cas échéant, que leur protection demeure en bon état de conservation.<br>b) rechercher, le cas échéant, les causes de dégradation et prendre les mesures appropriées pour les supprimer. |

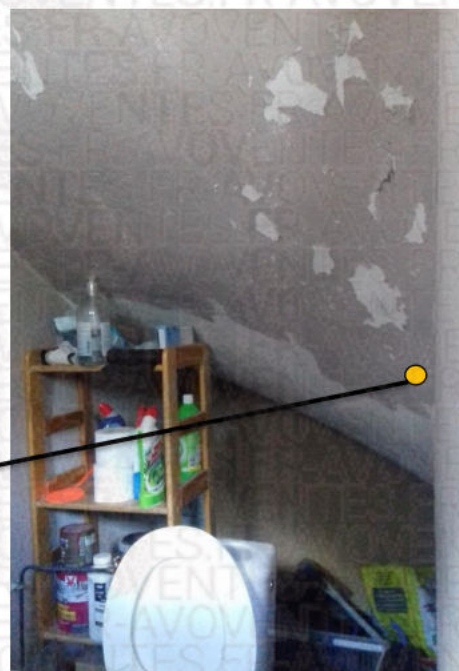
Niveau Rdc

| enduit | toilettes | P1 | non | - |

P1- prélèvement enduit
