DOSSIER DE DIAGNOSTICS TECHNIQUES

Référence : 2024DI41782

Bien :	Maison individuelle
Adresse :	957 rue Amiral Jean Serpollet 01350 CULOZ
Numéro de lot :	
Référence Cadastrale :	AD - 575

NOTE DE SYNTHÈSE DES CONCLUSIONS

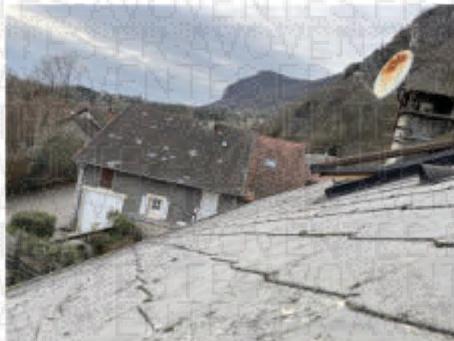
ELEMENT : Ardoises

Nom du client	Numéro de dossier	Pièce ou local
@AVOVENTES.FR	2024DI41782	Éléments extérieurs - Toitures
	Date de prélèvement	Nom de l'opérateur
Ardoises en fibres-ciment		
Localisation		
Ardoises		
Résultat amiante		
Présence d'amiante ()		
Résultat de la grille d'évaluation		
Evaluation périodique

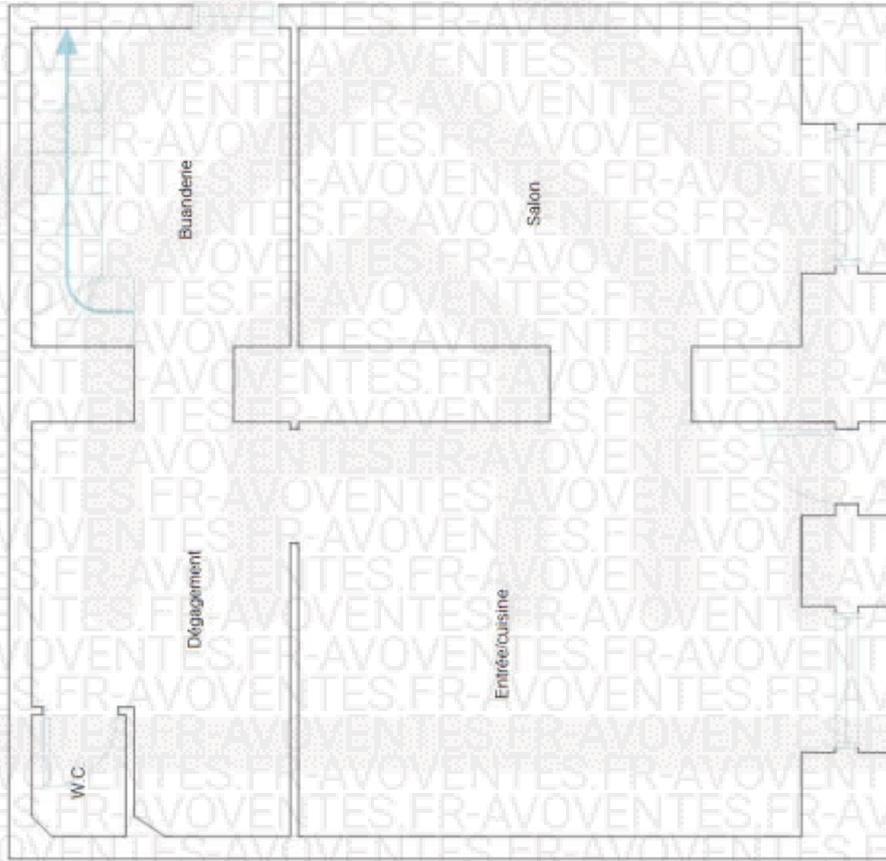
Planche de repérage des matériaux et produits contenant de l'amiante

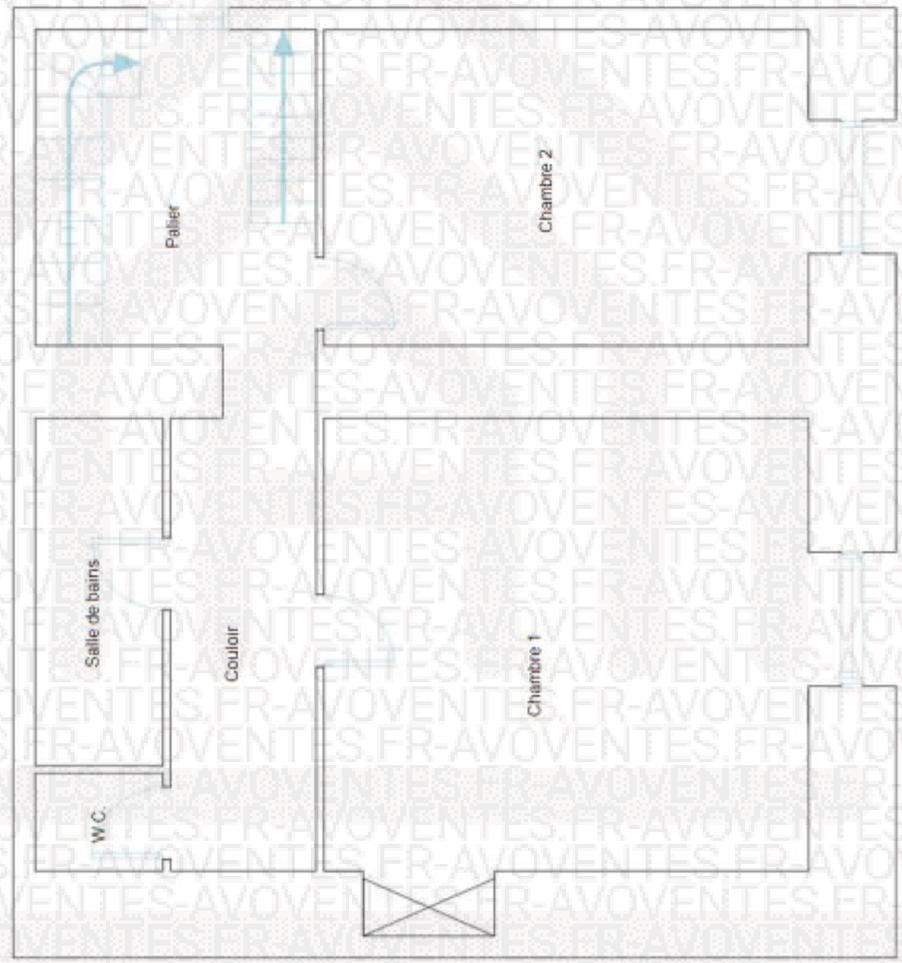
Titre : R+1
 Adresse : 957 rue Amiral Jean Serpollet
 01350 CULOZ
 Bâtiment :
 Niveau :
 Commentaire :

Planche de repérage des matériaux et produits contenant de l'amiante

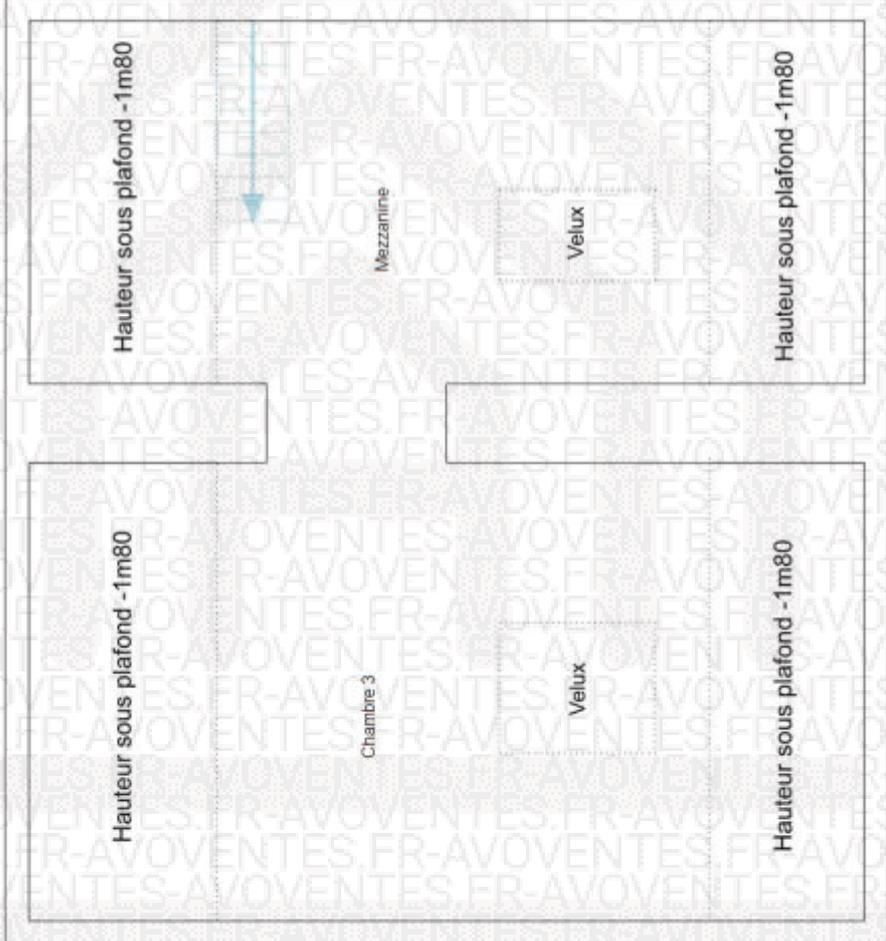
Planche de repérage des matériaux et produits contenant de l'amiante

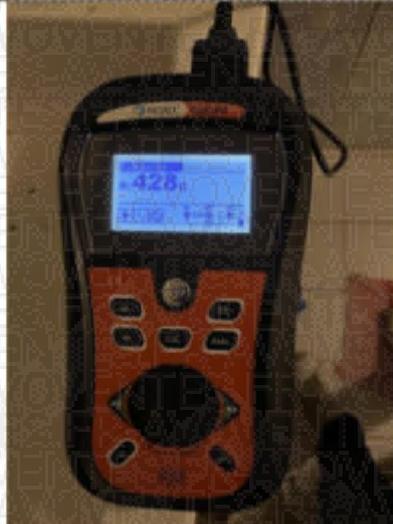
Point de contrôle N° B.3.3.1 d)

Description : La valeur de la résistance de la PRISE DE TERRE n'est pas adaptée au courant différentiel résiduel (sensibilité) du ou des dispositifs différentiels protégeant l'ensemble de l'installation électrique.

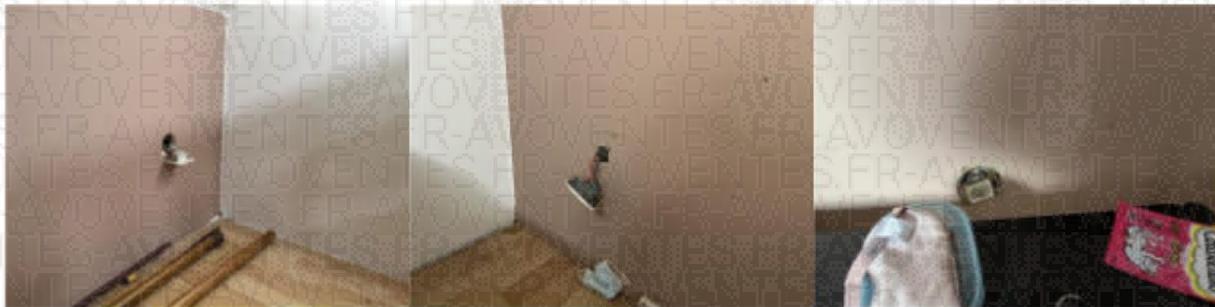
Point de contrôle N° B.7.3 a)

Description : L'ENVELOPPE d'au moins un matériel est manquante ou détériorée.

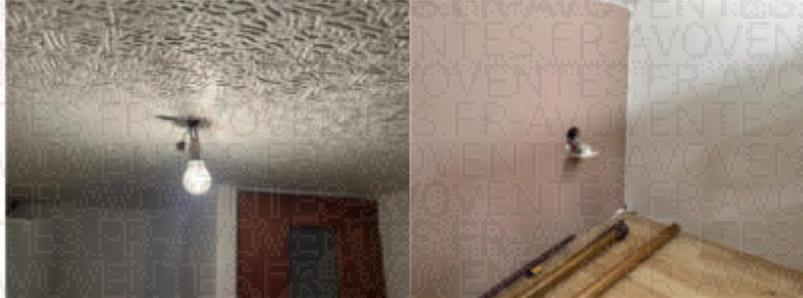
Point de contrôle N° B.7.3 d)

Description :	L'installation électrique comporte au moins une CONNEXION avec une partie active nue sous tension accessible.
Observation(s)
