Etat des Risques et Pollutions

Référence : 23655 AVOVENTES 28.02.24

1391 Chem. du Rain des Boles

88100 Nayemont-les-Fosses

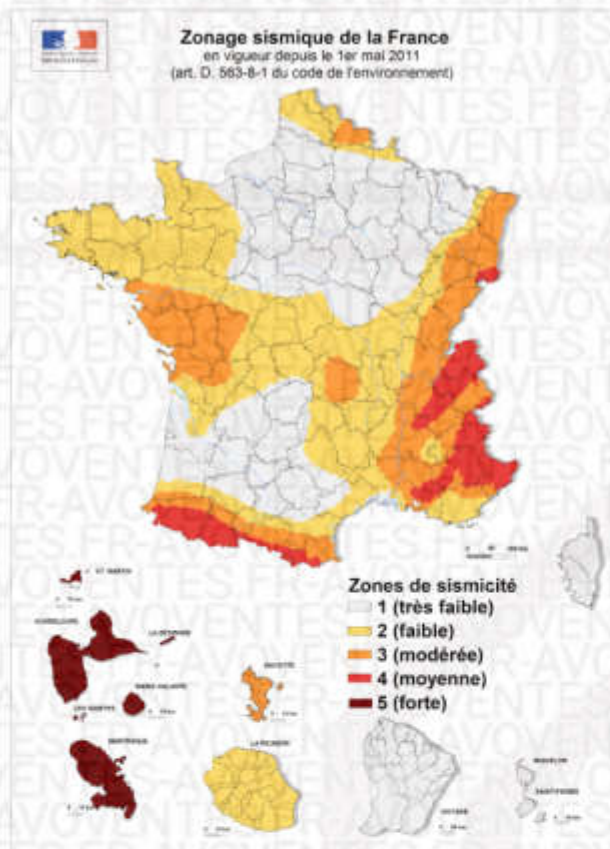
Le zonage sismique de la France:

Les données de sismicité instrumentale et historique et des calculs de probabilité permettent d'aboutir à l'élaboration d'un zonage sismique. Cette analyse probabiliste représente la possibilité pour un lieu donné, d'être exposé à des secousses telluriques.

Elle prend en compte la répartition spatiale non uniforme de la sismicité sur le territoire français et a permis d'établir la cartographie ci-contre qui découpe le territoire français en 5 zones de sismicité: **très faible, faible, modérée, moyenne, forte**. Les constructeurs s'appuient sur ce zonage sismique pour appliquer des dispositions de constructions adaptées au degré d'exposition au risque sismique.

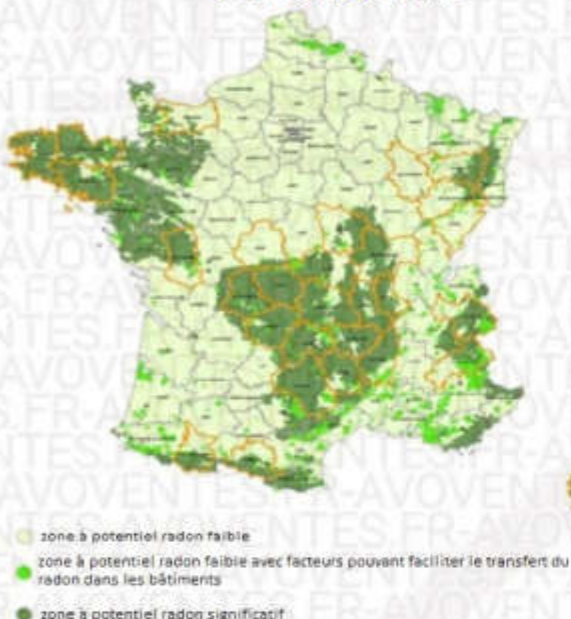
Le zonage à potentiel radon des sols France métropolitaine

Le potentiel radon des sols représente la capacité du sol à émettre du radon. Il prend en compte la richesse en uranium et radium présents dans les roches du sous-sol, la porosité du sol ainsi que plusieurs facteurs géologiques particuliers pouvant favoriser la remontée du radon vers la surface comme les failles, les cavités souterraines, les zones minières...

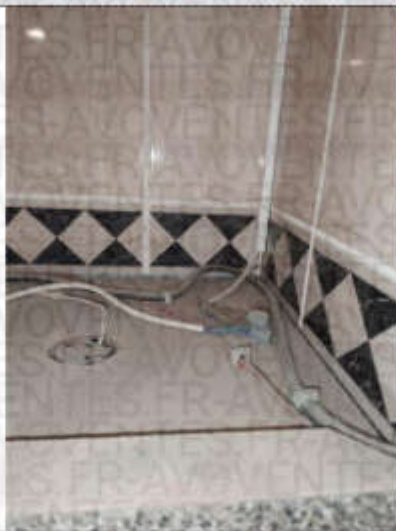
Point de contrôle N° B.3.3.9 b)

Description :	Au moins une boîte de CONNEXION métallique en montage apparent ou encastré ne sont pas reliées à la terre.
Observation(s)	
Localisation :	Salle d'eau Buanderie

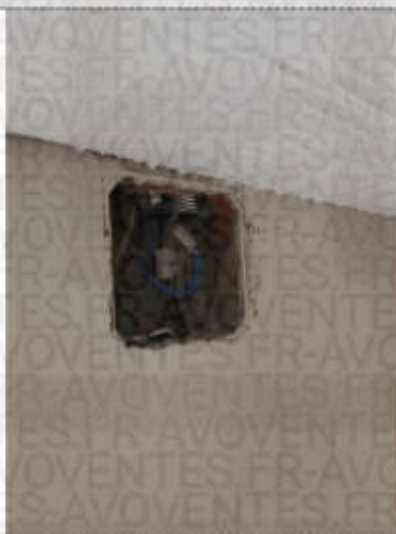
Point de contrôle N° B.3.3.9 b)

Description :	Au moins une boîte de CONNEXION métallique en montage apparent ou encastré ne sont pas reliées à la terre.
Observation(s)	
Localisation :	Salle d'eau Buanderie

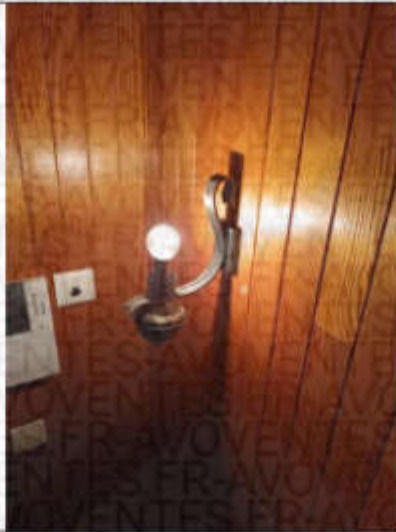
Point de contrôle N° B.7.3 a)

Description : L'ENVELOPPE d'au moins un matériel est manquante ou détériorée.

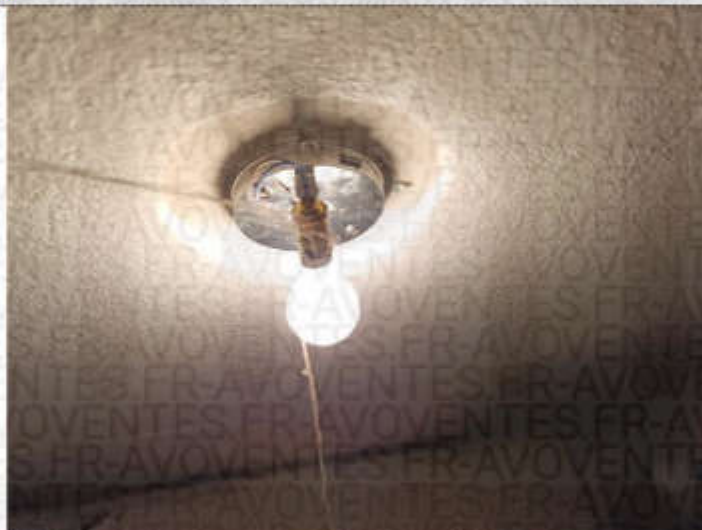
Point de contrôle N° B.7.3 a)

Description : L'ENVELOPPE d'au moins un matériel est manquante ou détériorée.

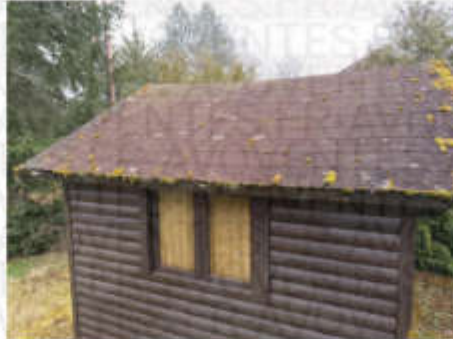
PRELEVEMENT : P001

Nom du client	Numéro de dossier	Pièce ou local
AVOVENTES	23655 AVOVENTES 28.02.24	Abri de jardin
Matériau	Date de prélèvement	Nom de l'opérateur
Bardeaux d'asphalte type Shingle	28/02/2024	AVOVENTES
Localisation		
Toiture - Toiture		
Résultat amiante		
Susceptible de contenir de l'amiante		
DESCRIPTION DU PRELEVEMENT :		
Objet	Support	Taille
Bardeaux d'asphalte type Shingle		0 cm

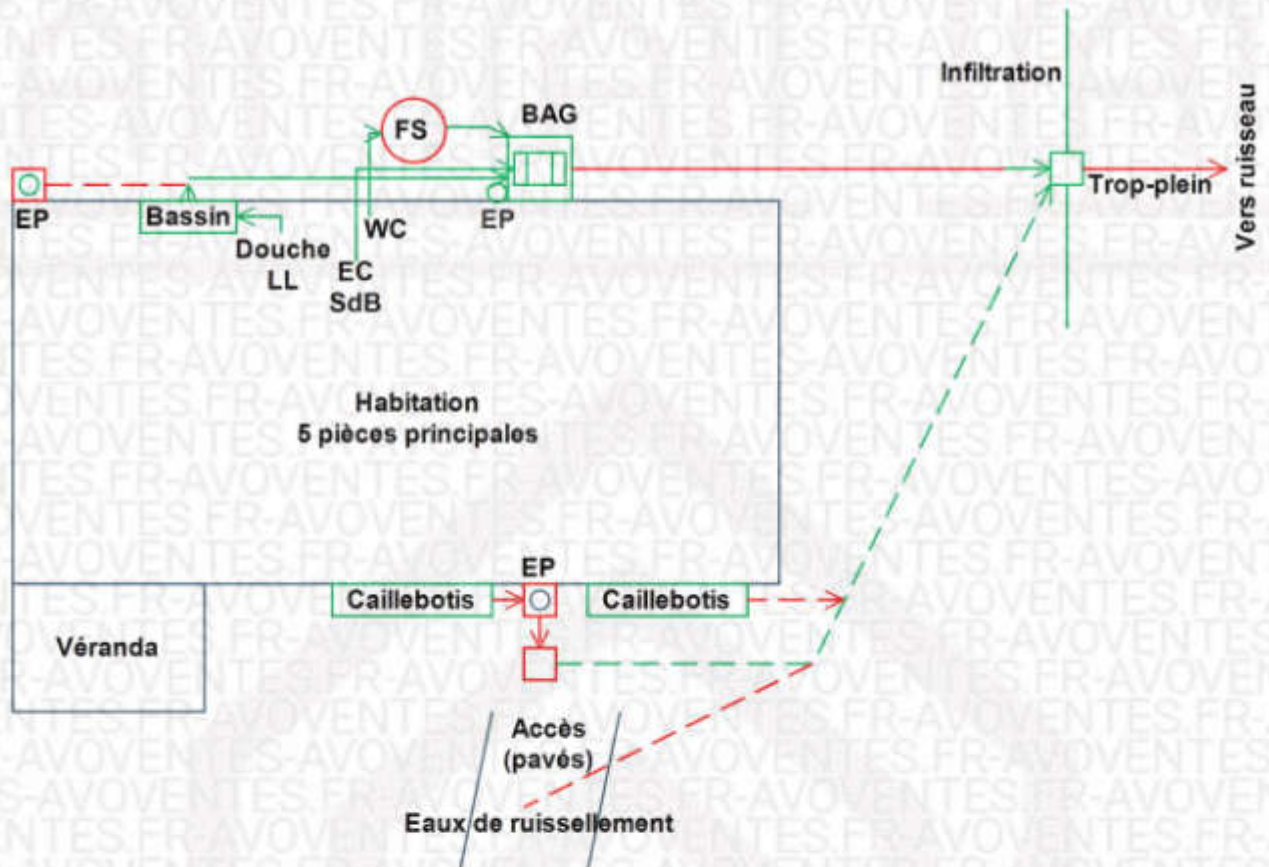
F. Schéma de l'installation existante :

**Remarques : Les investigations de terrain (tests au colorant dans le regard au niveau de l'habitation) n'ont pas permis de déterminer le cheminement exact des eaux usées.
Le trop-plein est dirigé vers la rue de la Fave, point de rejet exact non déterminé.**

- **Lors de la visite, nous avons supposé un rejet des eaux usées brutes (douche, LL, bassin) et prétraitées (WC, EC, SdB) en infiltration avec un trop-plein vers le milieu superficiel. Les eaux usées devraient passer par un système d'assainissement non collectif complet (collecte, prétraitement, traitement) avant le rejet dans le milieu naturel.**

En cas de vente, une seule possibilité : réhabilitation complète de l'installation.
