## **PROCES VERBAL DE DESCRIPTION**

**PROCES-VERBAL  
DE DESCRIPTION**

**Procédé aux présentes opérations de description** à EPINAL (88), au 3 et 3 bis rue Abel Ferry ce jour, le vendredi 22 novembre 2019 à 14 heures, en présence de \_\_\_\_\_ et de \_\_\_\_\_

La vente porte sur deux maisons d'habitation située 3 et 3 bis rue Abel Ferry à 88000 EPINAL (Vosges), cadastrées Section AP n°12 d'une contenance de 02 a 93 ca e d'une parcelle de terrain cadastrée Section AP n°404 d'une contenance de 00 a 30 ca.

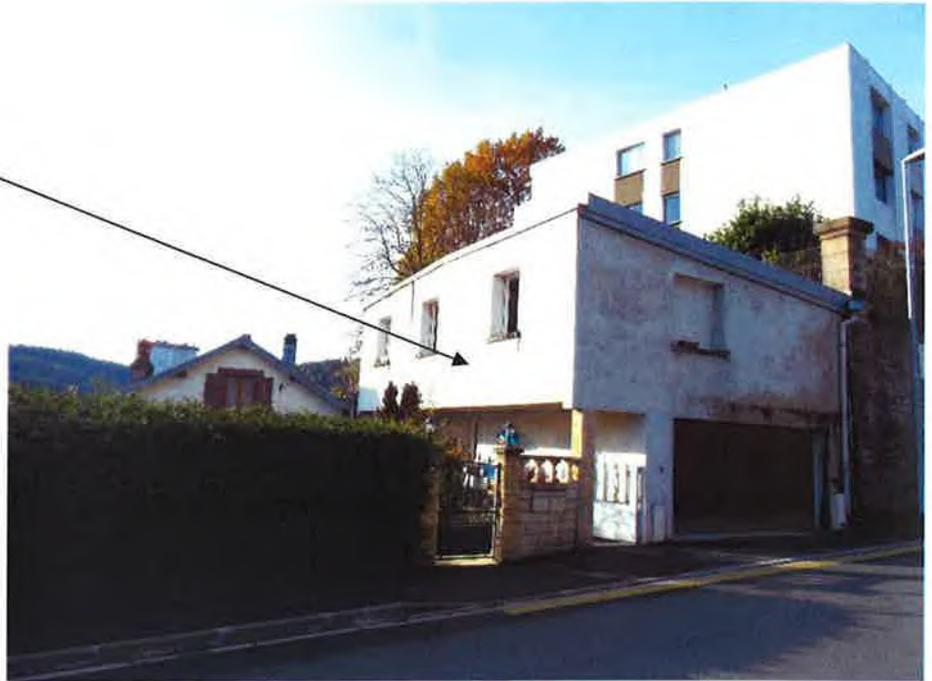
Sur ces parcelles se trouvent édifiées deux maisons à usage d'habitation. La maison située côté droit, immédiatement sur rue, est de construction relativement récente, mais l'ensemble est toutefois très fortement détérioré, du fait de malfaçons évidentes, et d'une qualité de finition intérieure très faible.

Je prends un premier cliché numérique depuis la voie publique.

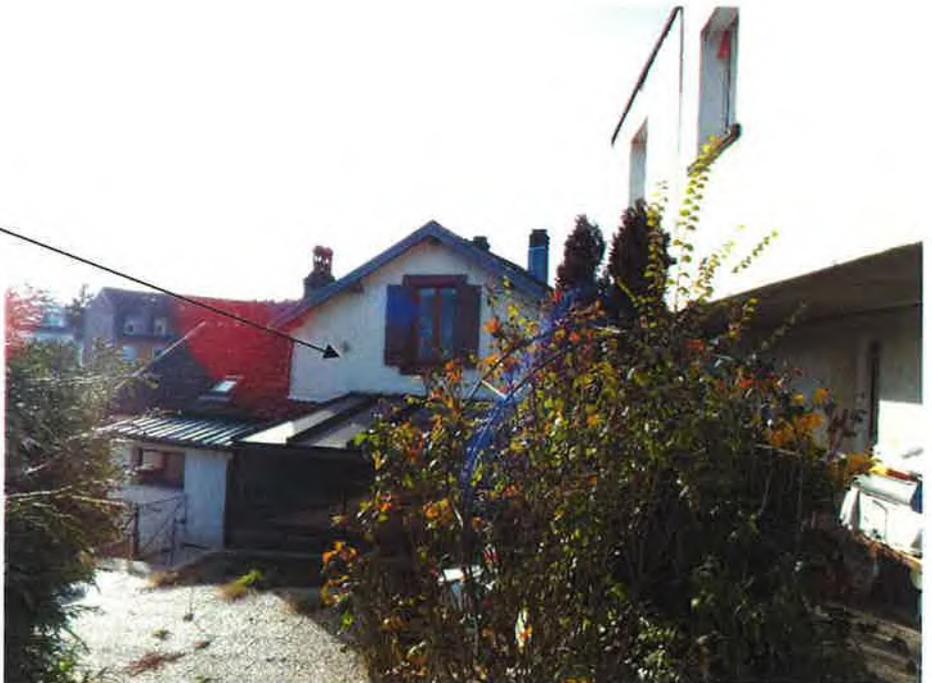
La maison située légèrement à l'arrière-plan est bien plus ancienne. L'intérieur est très vétuste, et des travaux d'amélioration sont rendus nécessaires.

Je prends un cliché numérique depuis la rue.

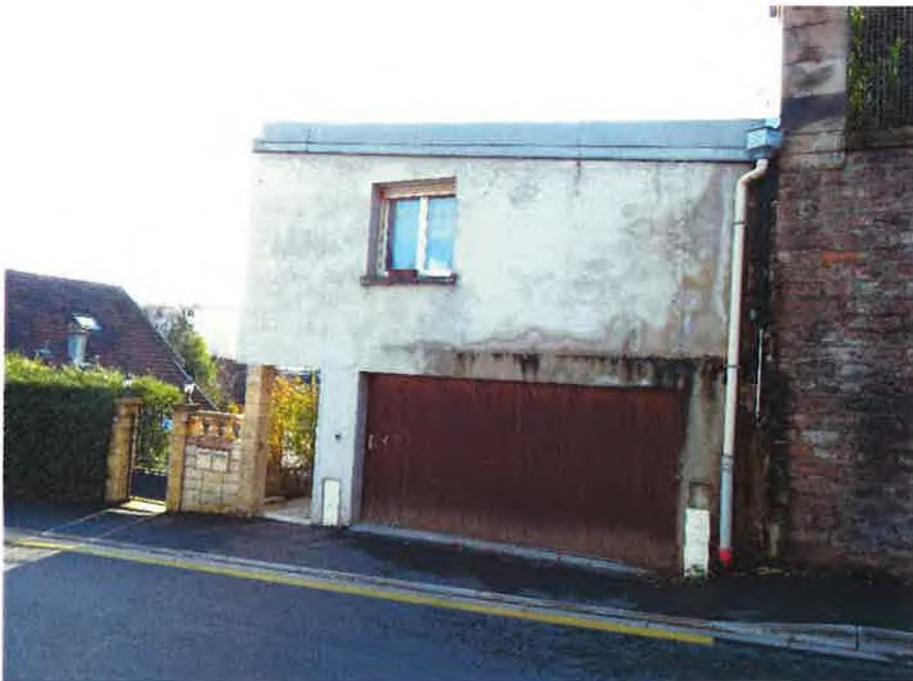
Je prends le présent cliché numérique.

Présence d'une grande porte de garage coulissante.

La façade est crépie. Je relève toutefois à l'extrémité droite de très nombreuses marques noirâtres de moisissure, et autres infiltrations. Il existe même des éclats de l'enduit, laissant deviner de très anciennes infiltrations.

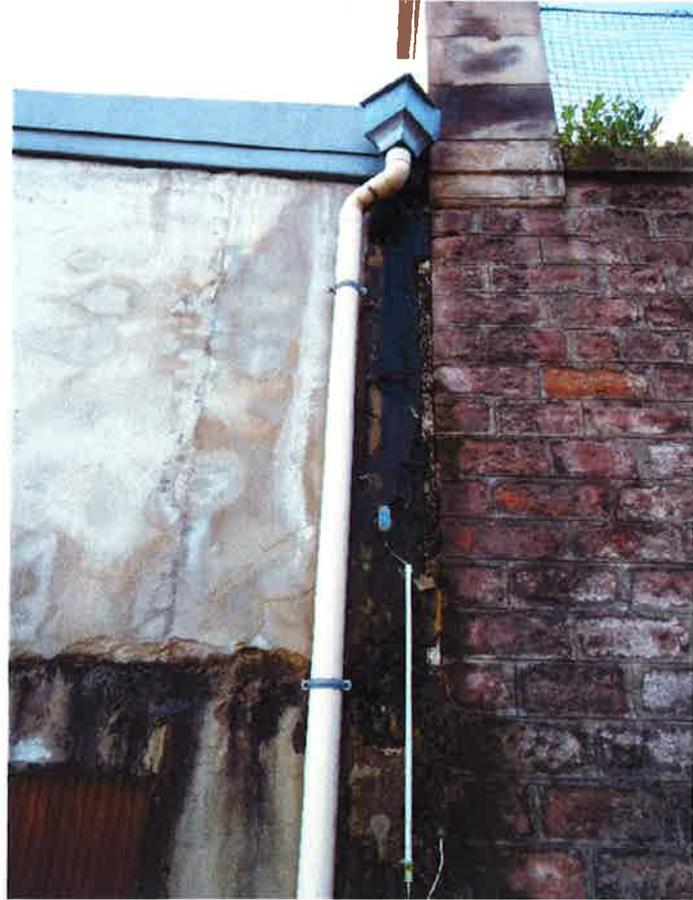
Je prends d'autres clichés numériques plus rapprochés, faisant état des dégâts actuels.

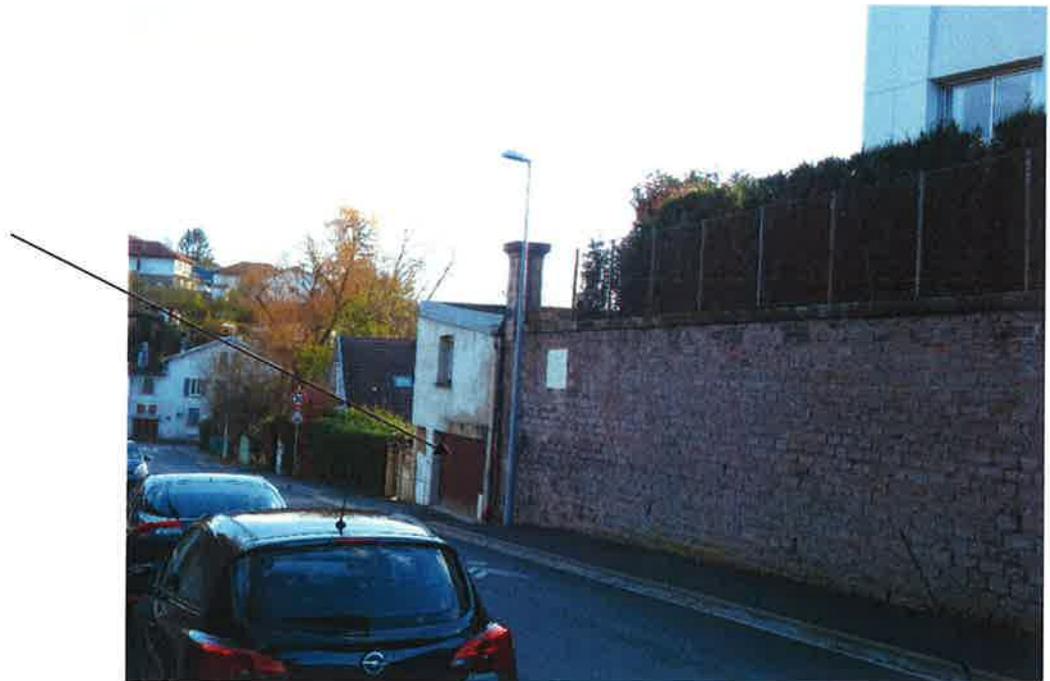
Je remonte la rue, et prends le présent cliché numérique afin que l'acquéreur puisse se rendre compte que cette maison est située en contrebas de la copropriété voisine.

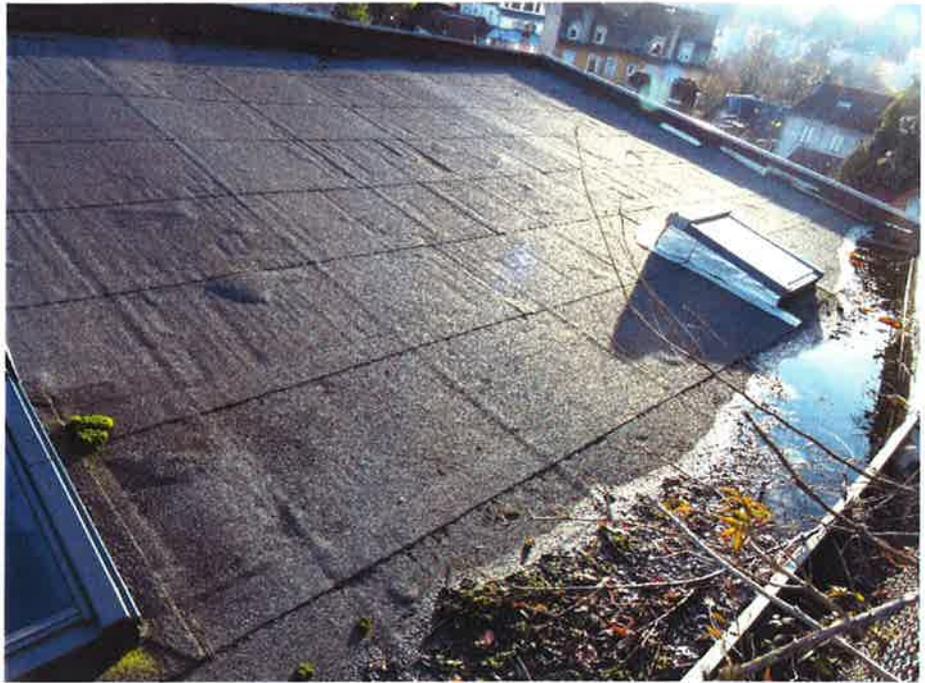
Je prends le présent cliché numérique de la toiture de la maison objet de la procédure.

Je remarque un revêtement bitumé. Présence de deux fenêtres de toit type VELUX.

L'accumulation de feuilles et branches en périphérie de la toiture, bouchant de toute évidence les évacuations d'eau, semble expliquer les diverses apparitions de moisissures et autres infiltrations dans la maison.

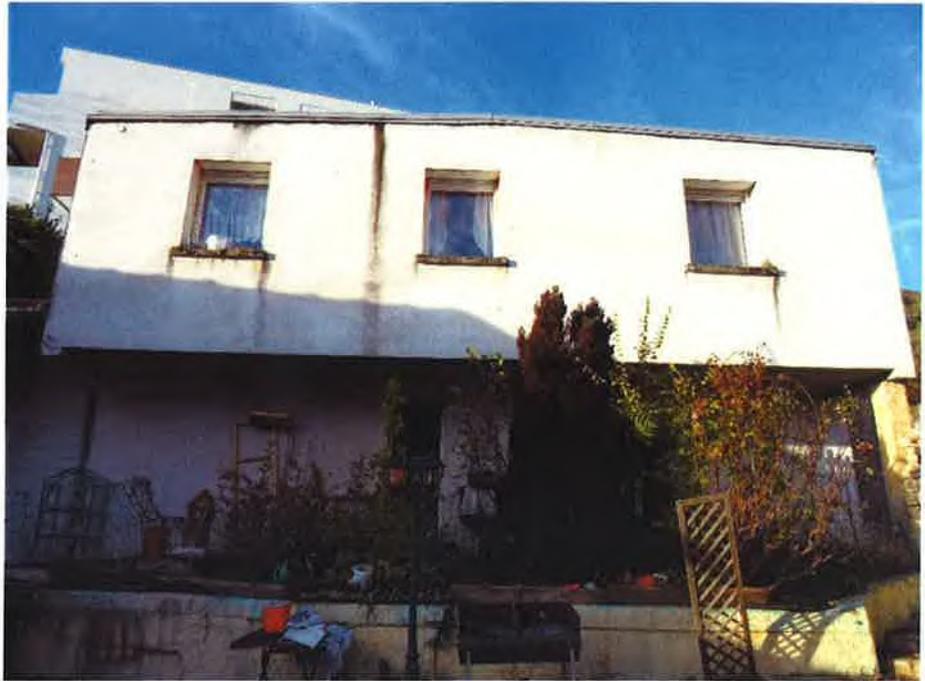
Je me rends ensuite dans la cour intérieure, sur le terrain objet de la vente, et prends le présent cliché numérique.

Je relève en façade de très nombreuses trainées noirâtres, principalement au droit des tablettes de fenêtres, ainsi que depuis la toiture.

Je devine des malfaçons, du fait du mauvais écoulement des eaux de pluie, et des dégradations importantes alors que la maison, aux dires de , n'aurait que 10 ans.

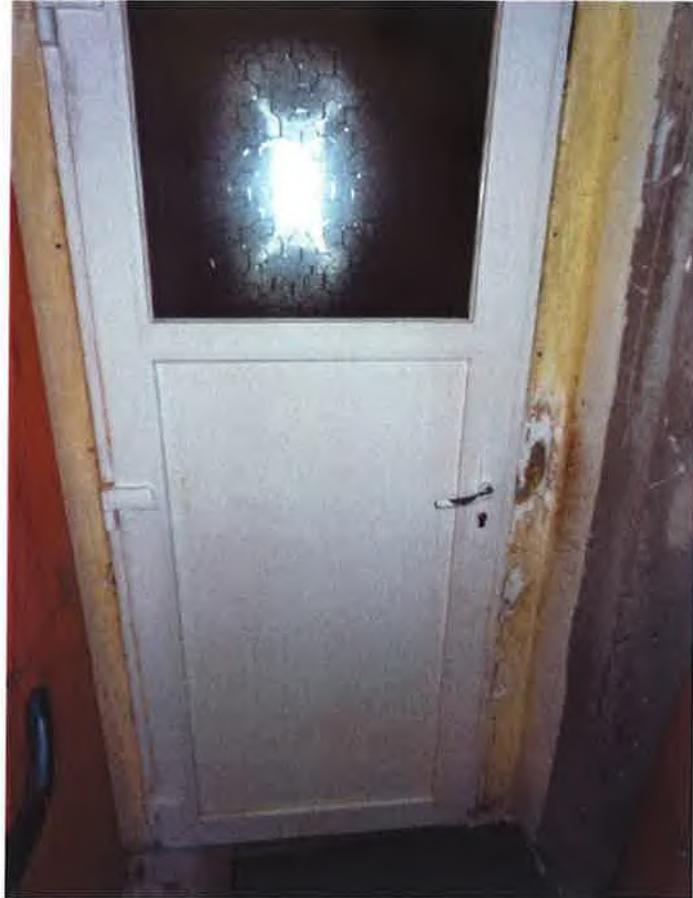
Je rejoins la porte PVC 5 points de sécurité, avec partie supérieure vitrée, donnant accès à l'étage de vie.

Le montant côté droit est fortement détérioré. Le plâtre est défoncé. Il s'agit de toute évidence de griffures de chien.

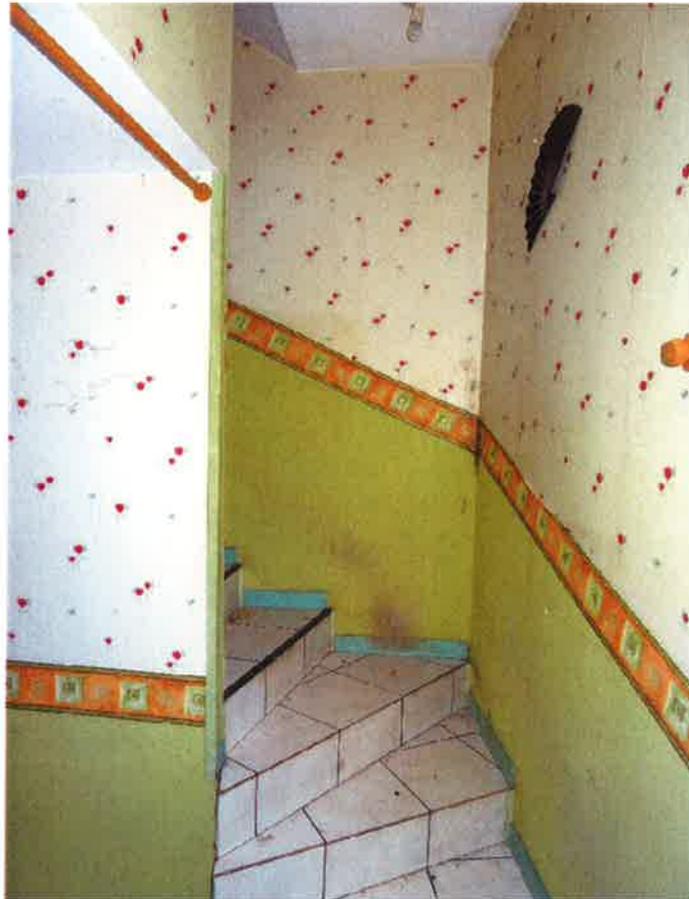
Je relève plusieurs traces noirâtres de moisissure, ainsi que de nombreuses taches. La cornière d'angle est dégradée.

Sol carrelé, à l'exception de la surface située au pied de l'escalier, comprenant plusieurs sortes de revêtements PVC.

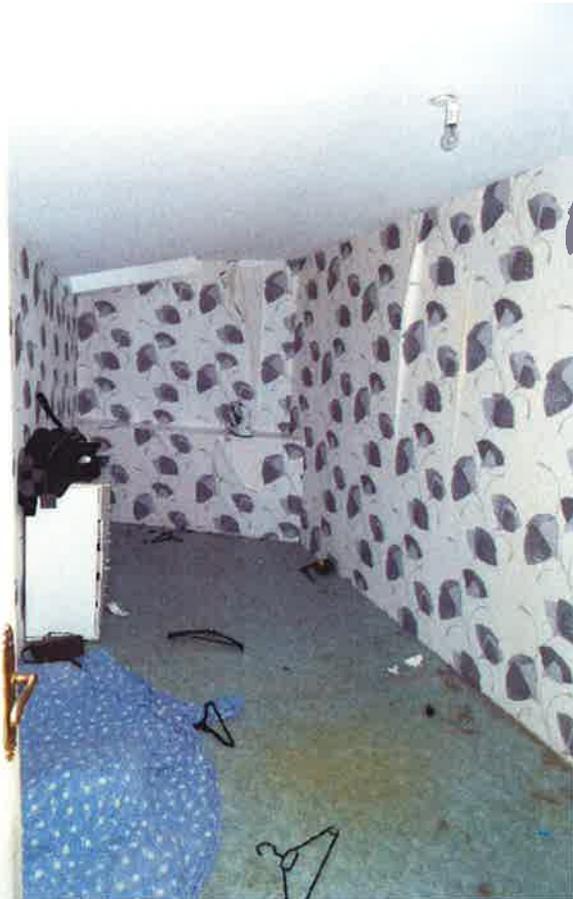
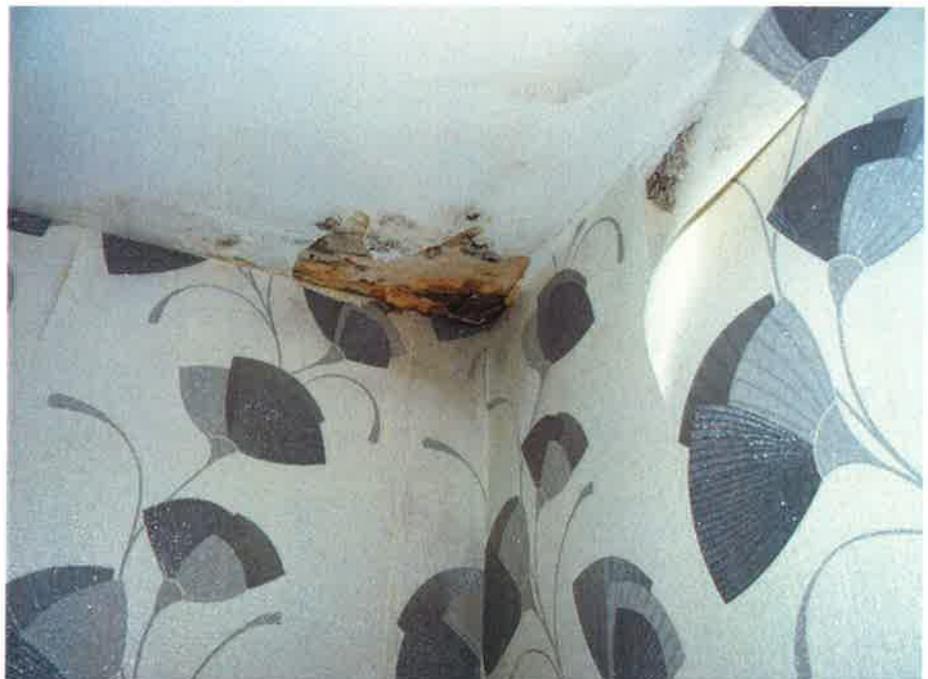
3- La chambre au demi-niveau appelée chambre 1 sur le plan du Cabinet ARLIANE

Le plafond est blanc. A signaler à droite en entrant que le plafond est gorgé d'eau, avec éclats du plâtre, surface noircie de moisissure sur environ 40 cm<sup>2</sup>. Une douille de chantier avec ampoule en partie centrale.

Une fenêtre de toit type VELUX avec store occultant dégradé.

La porte de communication avec la cage d'escalier présente des dégradations légères.

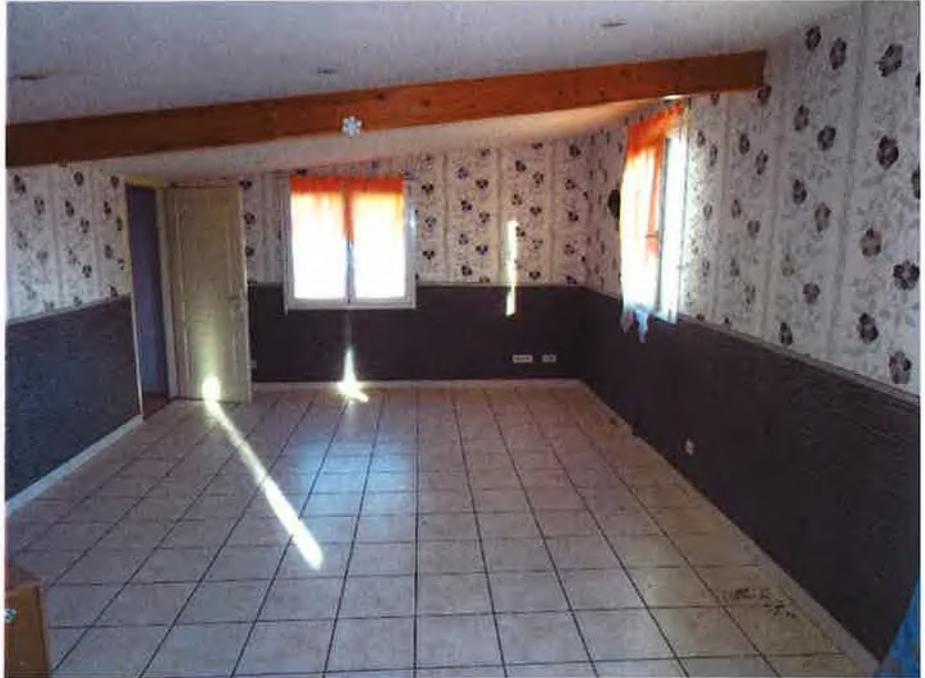
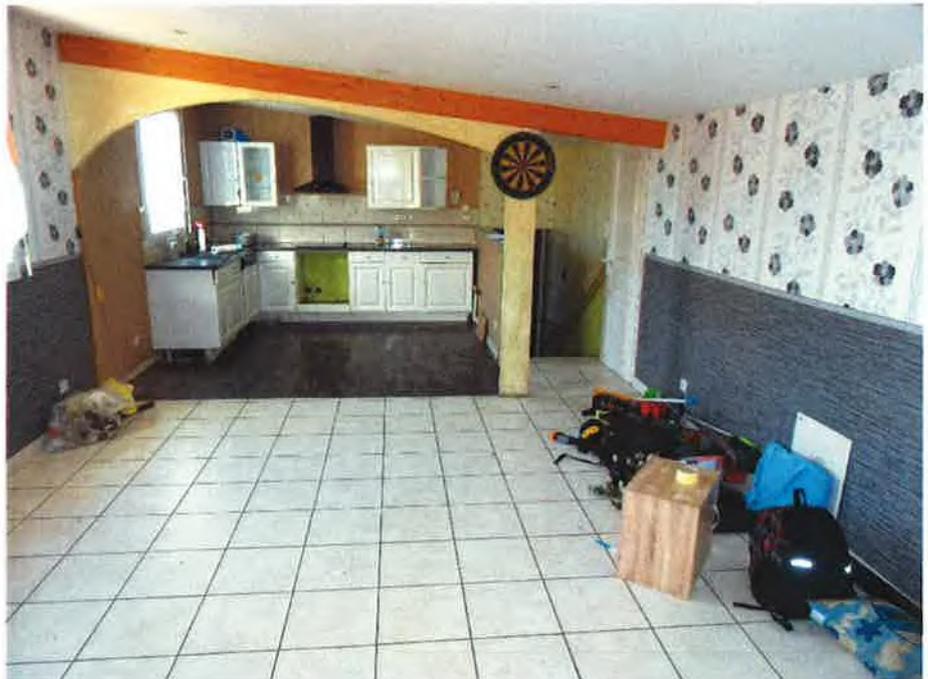
#### 4- Le séjour avec cuisine ouverte

Le plafond est en placoplâtre, peint en blanc, en pente douce. Je compte 12 spots intégrés, et deux poutres apparentes.

Les parois murales sont recouvertes d'un papier peint à motif floral en partie supérieure, et d'un papier peint de couleur gris foncé imitation parement pierre en partie inférieure.  
Il se décolle en plusieurs points.

Plinthes en médium, fortement dégradées, et totalement déformées par endroits.  
nous expose que ces dégradations sont dues à la fuite de son aquarium.

Sol carrelé blanc. A noter une fissuration en partie centrale, sur près de 2 mètres.

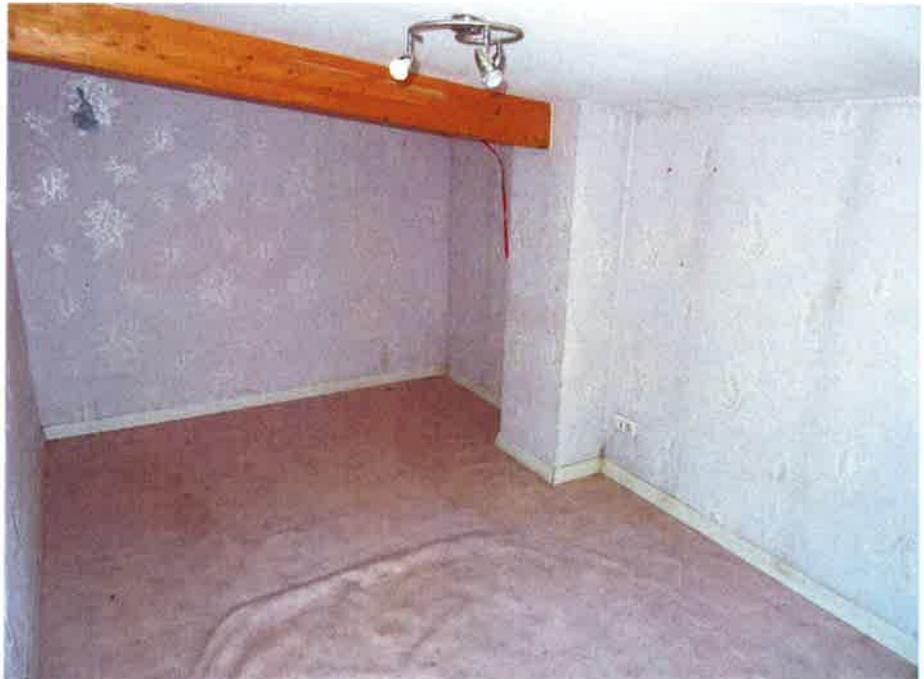
6- La chambre sur rue, appelée chambre 2 sur le plan du Cabinet ARLIANE

Je relève de nombreuses taches noirâtres de moisissure. Je me trouve en effet au point précédemment décrit lorsque je me situais sur la voie publique.

Au fond et à droite en entrant, présence de moisissure noirâtre au plafond, avec apparition de cloques.

Sol recouvert d'un revêtement PVC rose, très vétuste, qui gondole.

La porte de communication avec la pièce de vie est vétuste. La clenche côté intérieur est cassée.

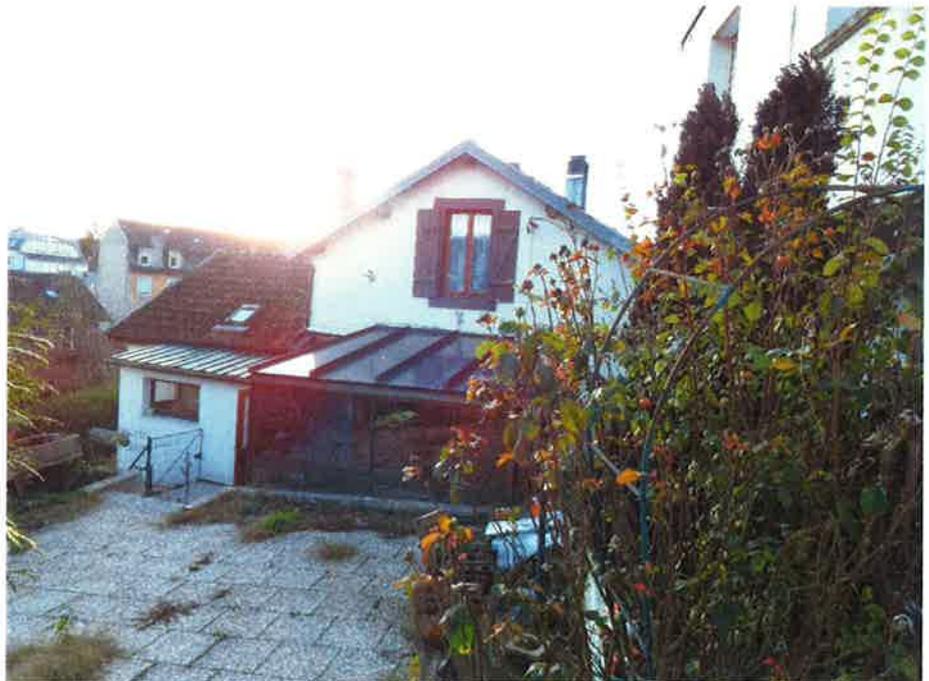
Je prends un cliché numérique de cette maison depuis la cour intérieure, en me positionnant à proximité du trottoir afin d'avoir le recul suffisant.

La toiture est en tuiles terre cuite, très ancienne. Un nettoyage s'impose dans la mesure où celle-ci est couverte de mousse par endroits.

La façade côté rue est crépie. L'ensemble est relativement ancien.

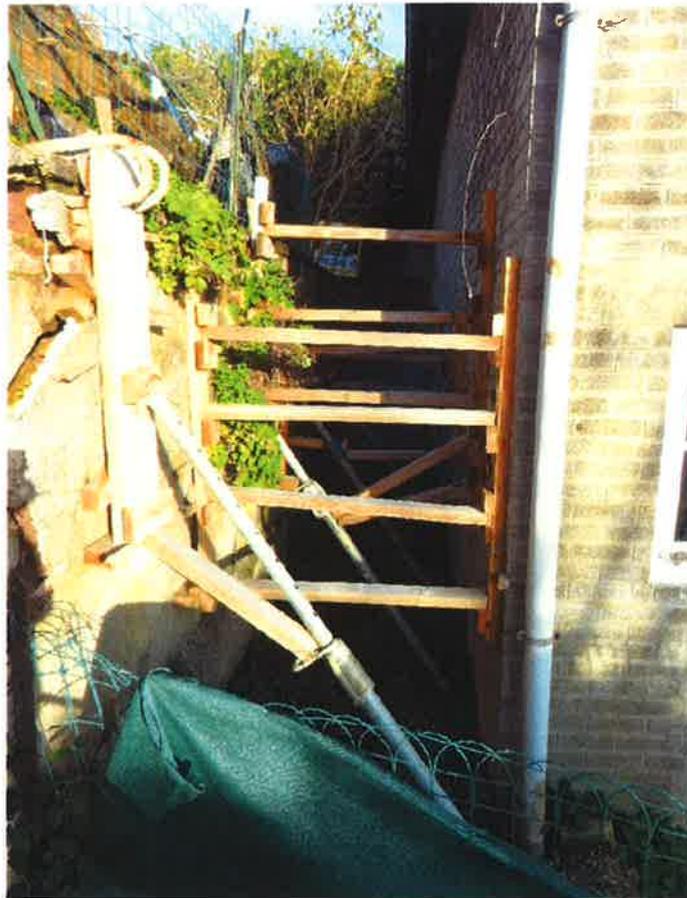
Mes doutes se confirment puisque je constate qu'une structure composée de planches de bois, poutres et étais vient retenir le terrain afin qu'il ne s'effondre pas sur la maison située légèrement en aval.

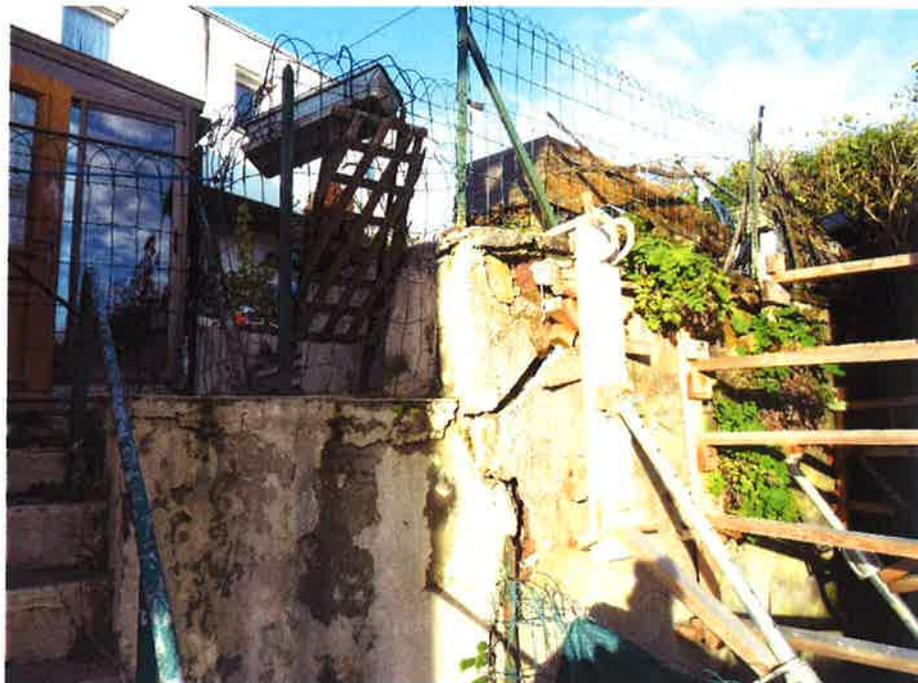
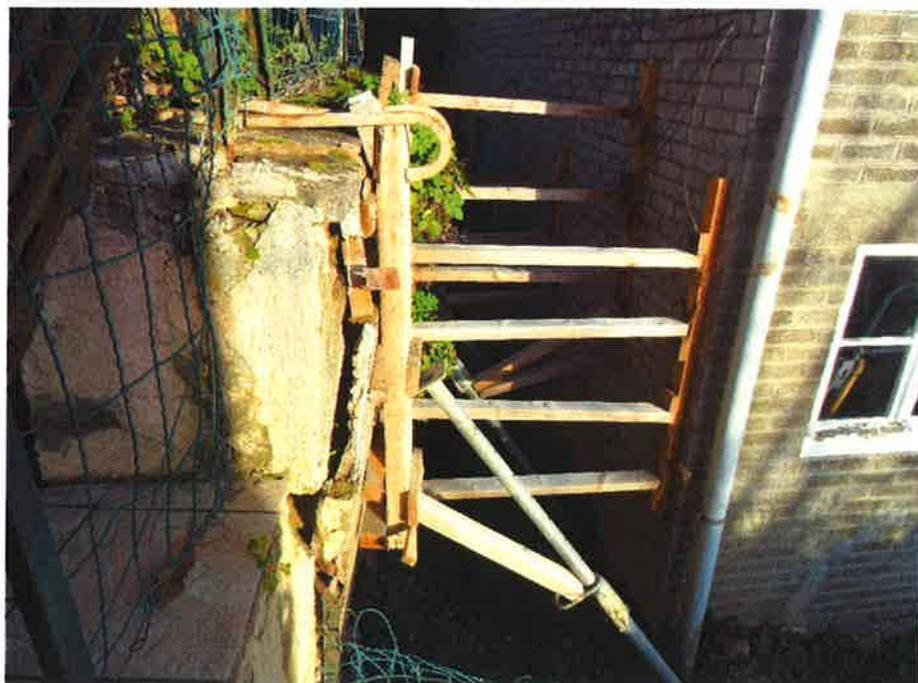
Le mur en limite de cette cour intérieure présente de très larges fissures, qui semblent récentes.

Par ailleurs, cette structure venant retenir le terrain objet de la vente prend appui, sur un plan horizontal, sur le mur de la maison en aval. Je crains pour la solidité du mur de la maison voisine, de toute évidence non conçu pour absorber une forte pression, sur un plan horizontal.

L'attention de l'acquéreur potentiel est attirée sur la situation actuelle, et les risques encourus en cas d'effondrement du mur et ou terrain sur la maison voisine.

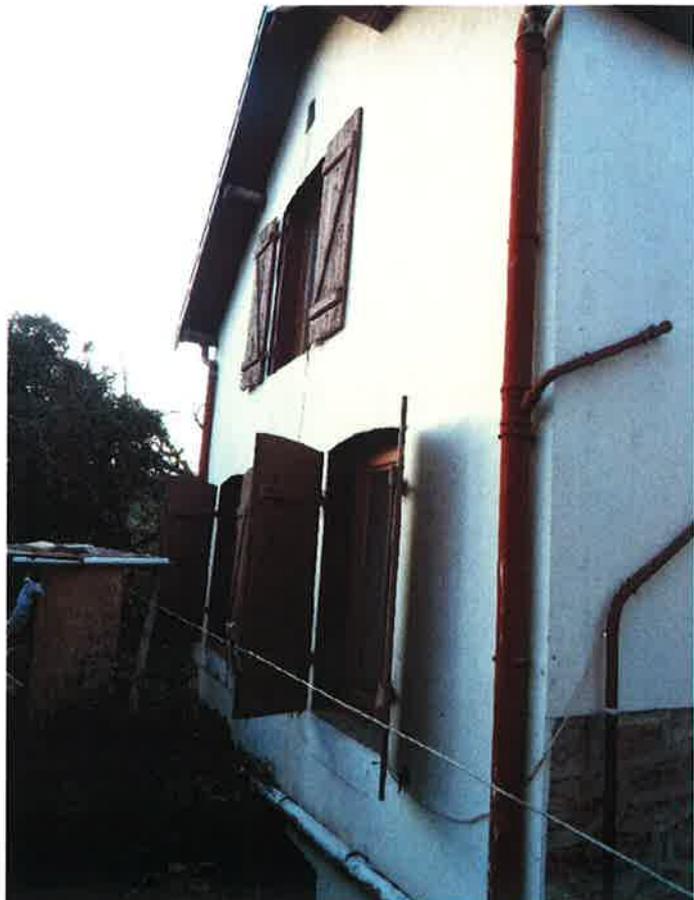
La façade côté gauche par rapport à la rue est crépie.

Il existe une ouverture à l'étage correspondant à la chambre située à côté de la salle de bain. Volets extérieurs en bois, anciens.

Je constate la présence de plusieurs fissurations en façade, sur toute la hauteur, de la toiture, quasiment jusqu'au sol.

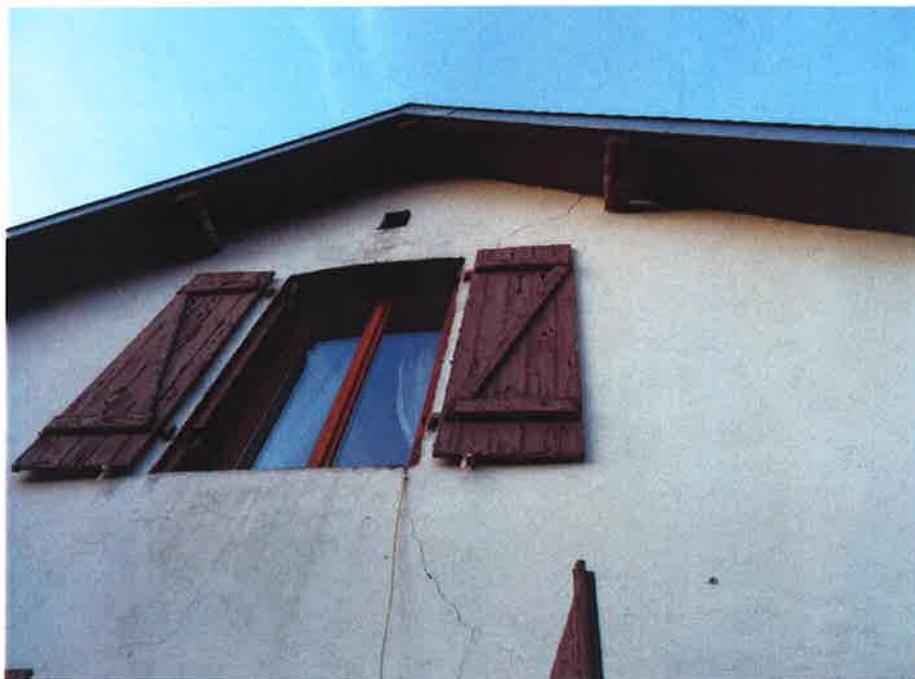
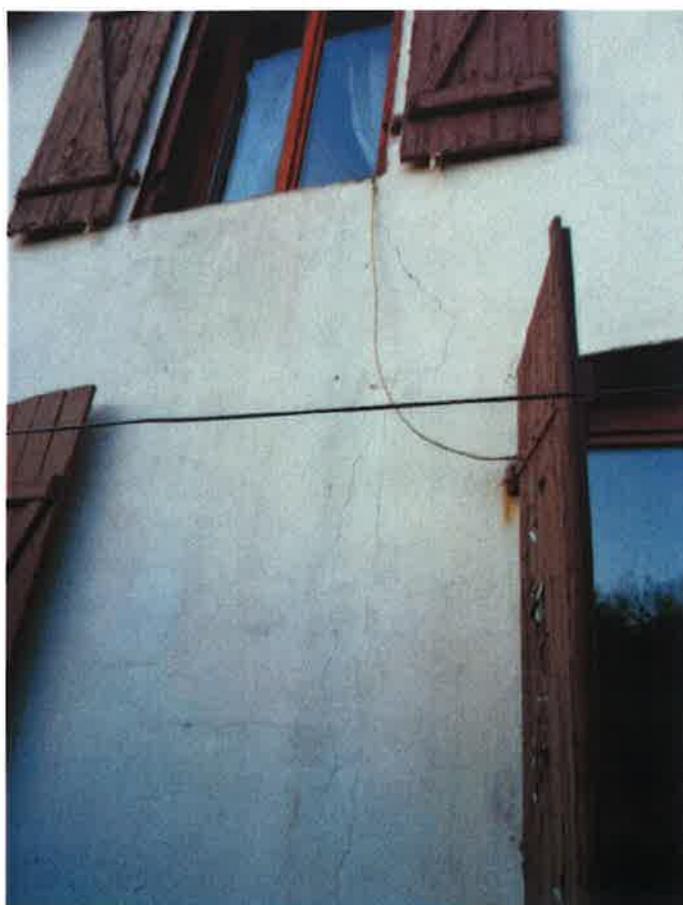
Au niveau du rez-de-jardin, présence de deux ouvertures, avec volets bois anciens. Il s'agit des deux ouvertures de la fenêtre du rez-de-jardin.

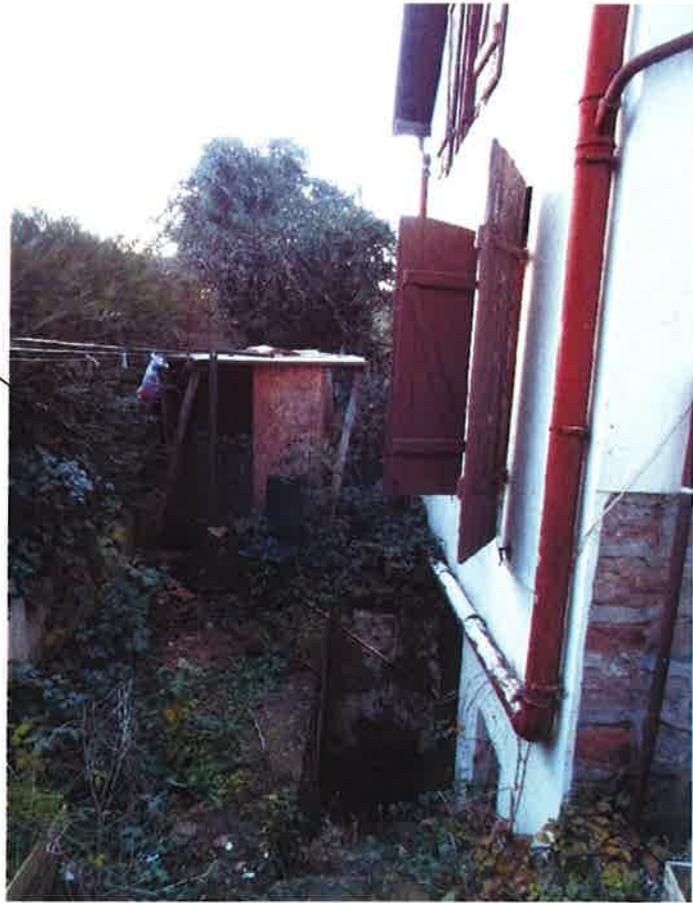
Je prends une photo de l'accès cave.

Cette cave, de faible hauteur, m'obligeant à m'abaisser, comprend une chaudière fioul, et la cuve à fioul.

Je suis indisposé par des odeurs très soutenues de fioul.

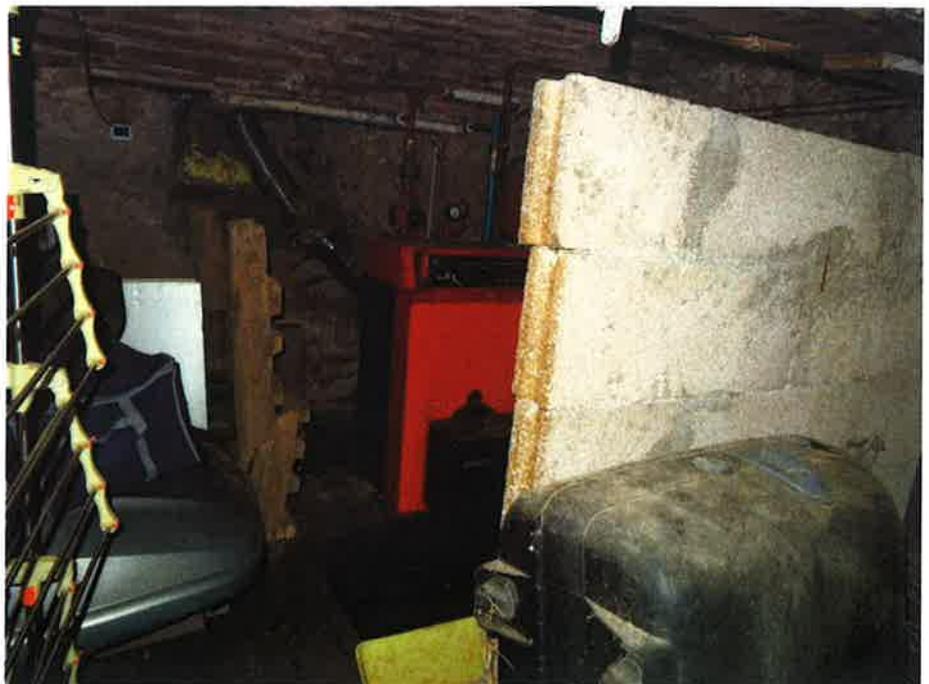
Je remarque une très vieille chaudière CHAPPEE sur laquelle je peux lire les mentions suivantes : « SATURNE TBK STELLA 14 ».

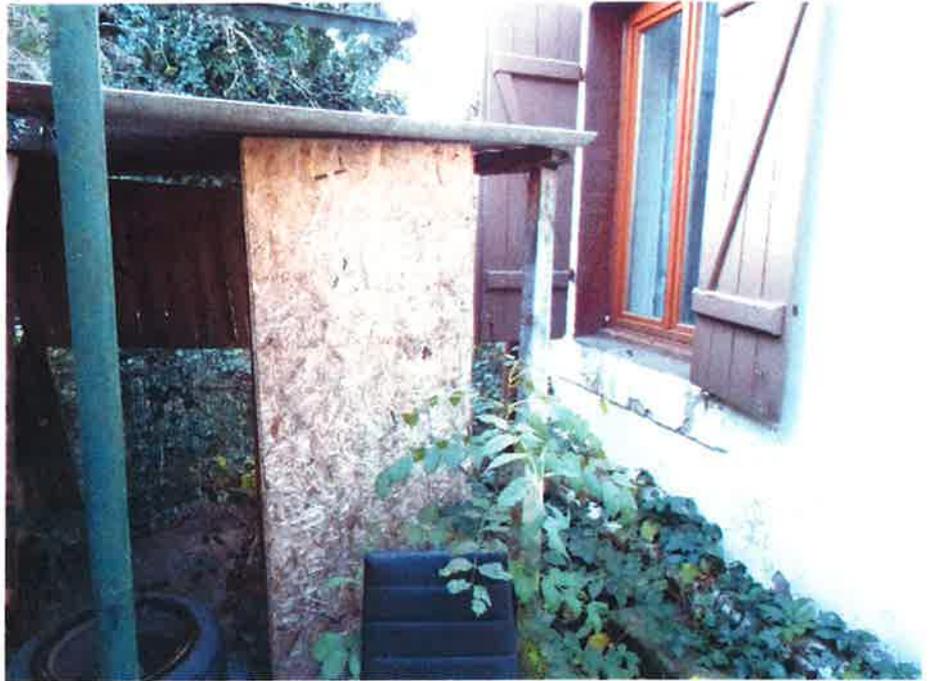
Il existe une sorte de petit abri extérieur en très mauvais état, à l'abandon.

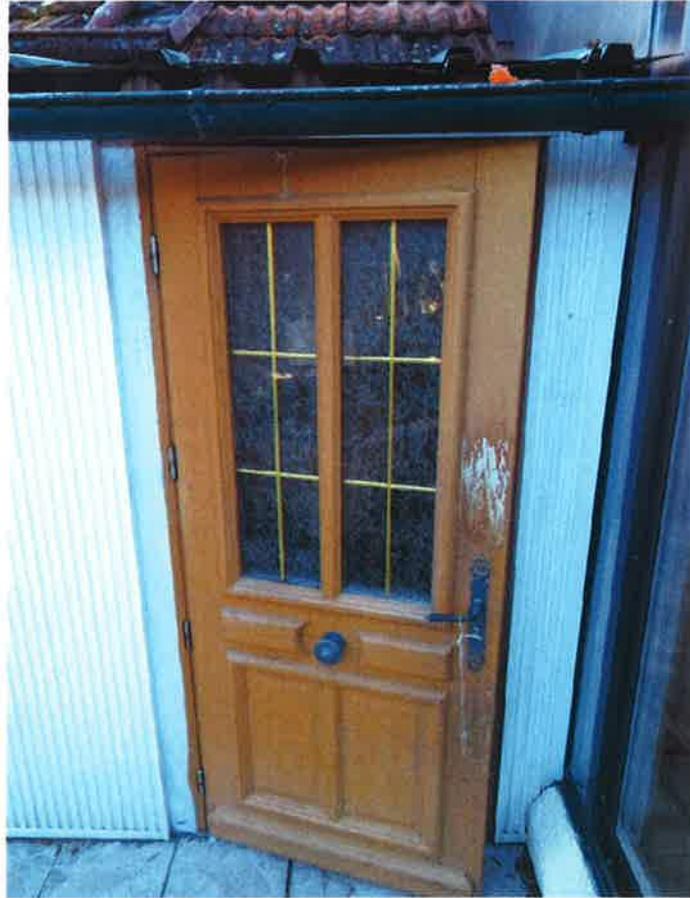
Porte en bois, comportant 3 points de sécurité, avec partie supérieure vitrée. Le bois est dégradé en plusieurs points, et présente de traces de griffures d'animaux. Je remarque enfin que la partie supérieure de cette porte frotte contre le chéneau recueillant les eaux pluviales de toiture.

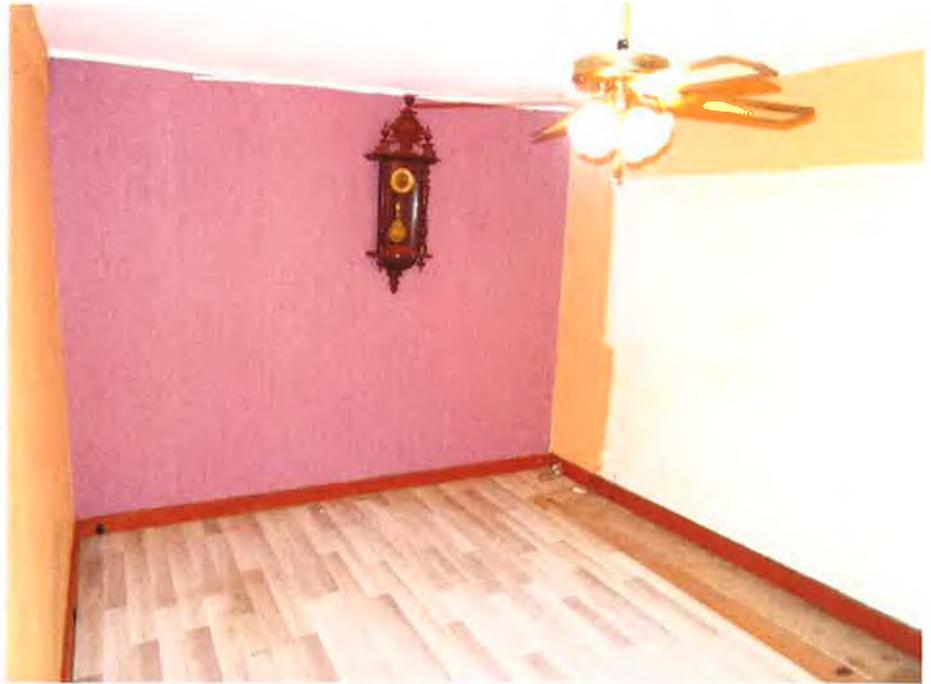
Le plafond est blanc, et présente des fissurations. Je remarque une arrivée électrique.

Sol recouvert de parquet flottant.

A noter qu'au moins 1 m<sup>2</sup> de parquet flottant est manquant, sur une surface très rectangulaire.
