PROCES-VERBAL DE DESCRIPTION

Je me suis transporté ce mercredi 15/01/2025 à 9 h 15 à (40440) ONDRES, 741 chemin de Piron, afin de procéder au descriptif des biens saisis et j'ai dressé le procès-verbal suivant.

Les biens saisis consistent en une maison en état de ruine et un bâtiment abandonné en cours de construction, avec terrain attenant.

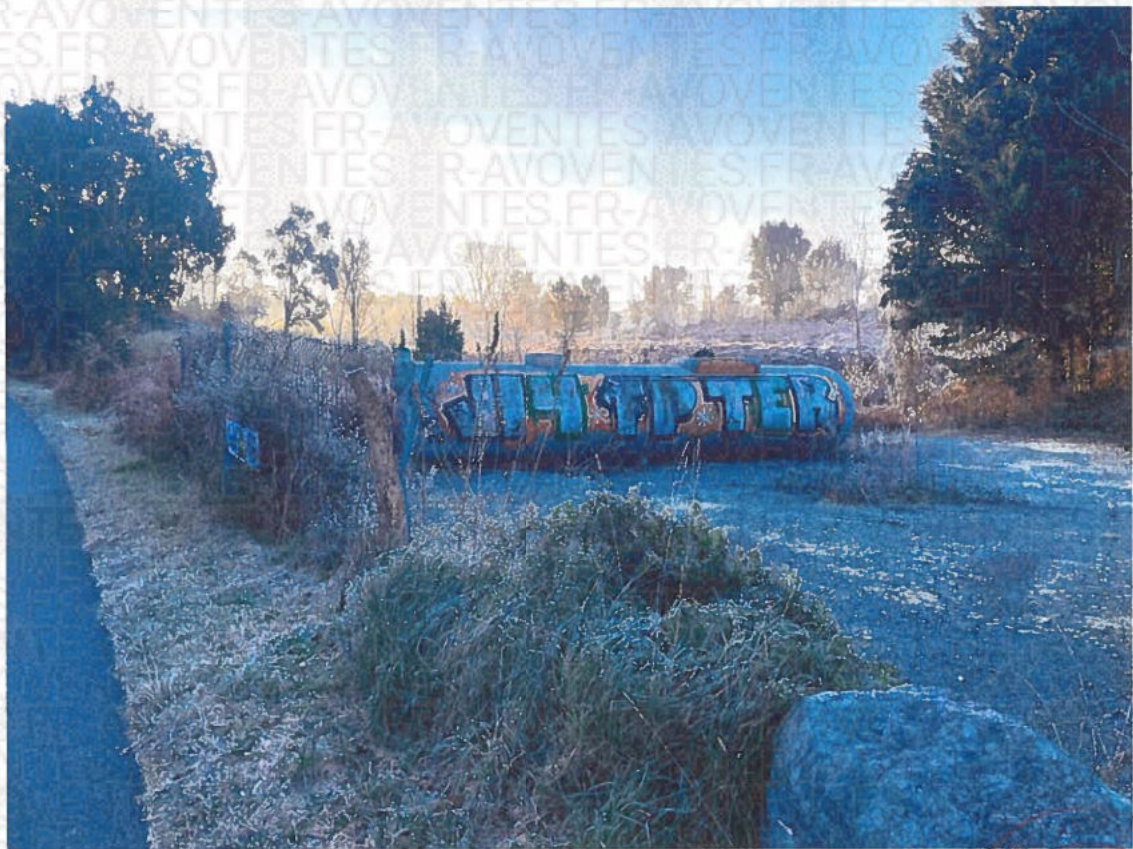
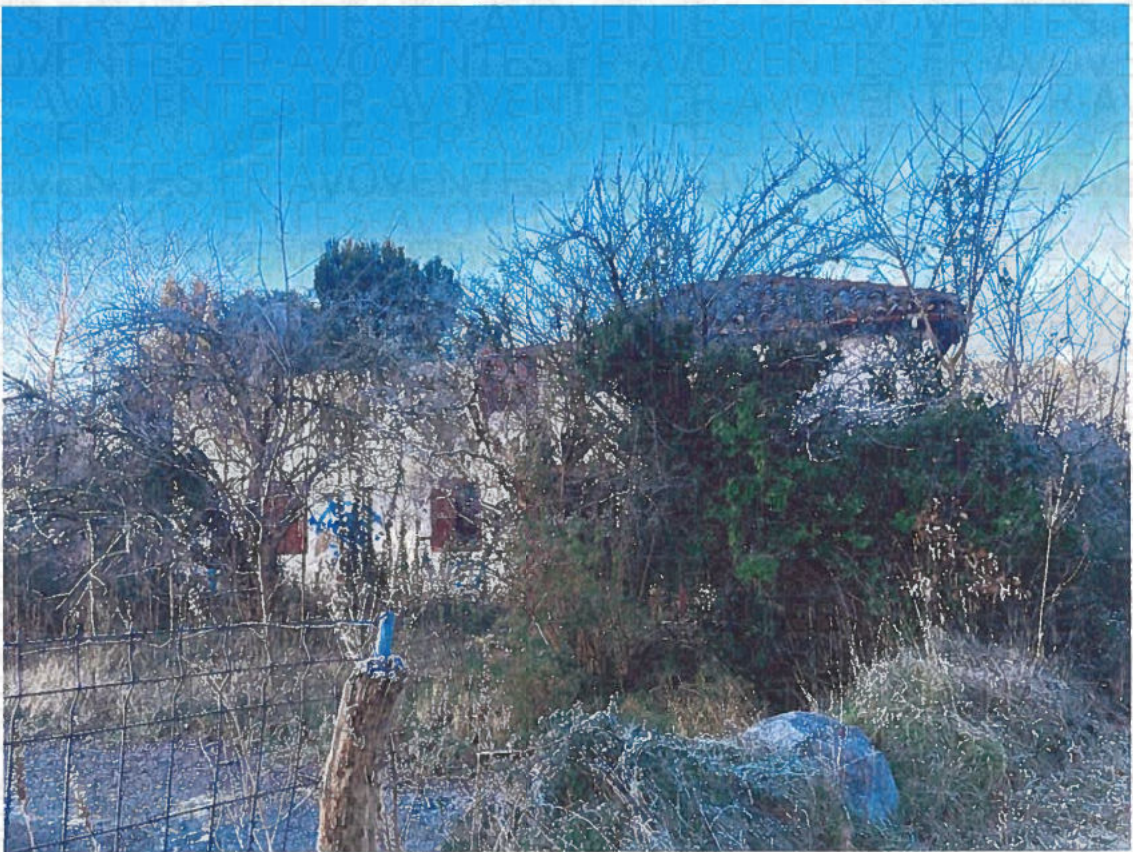
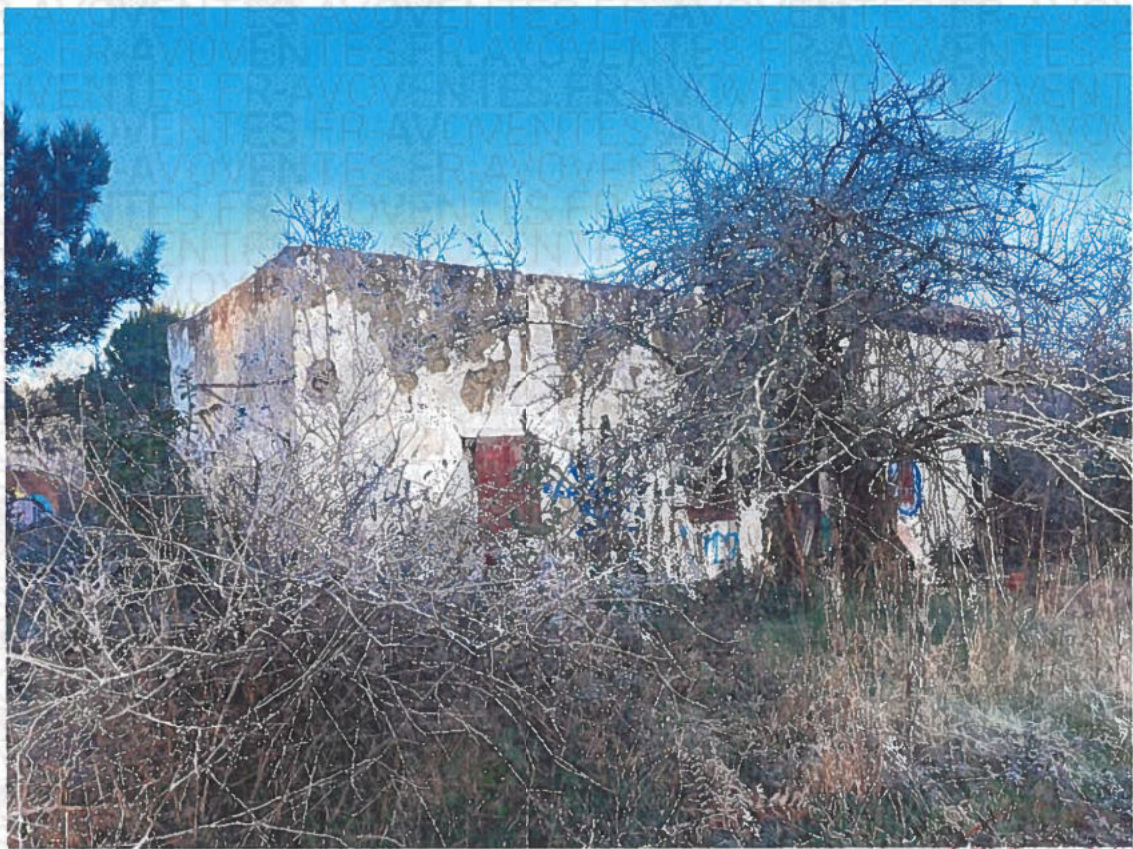
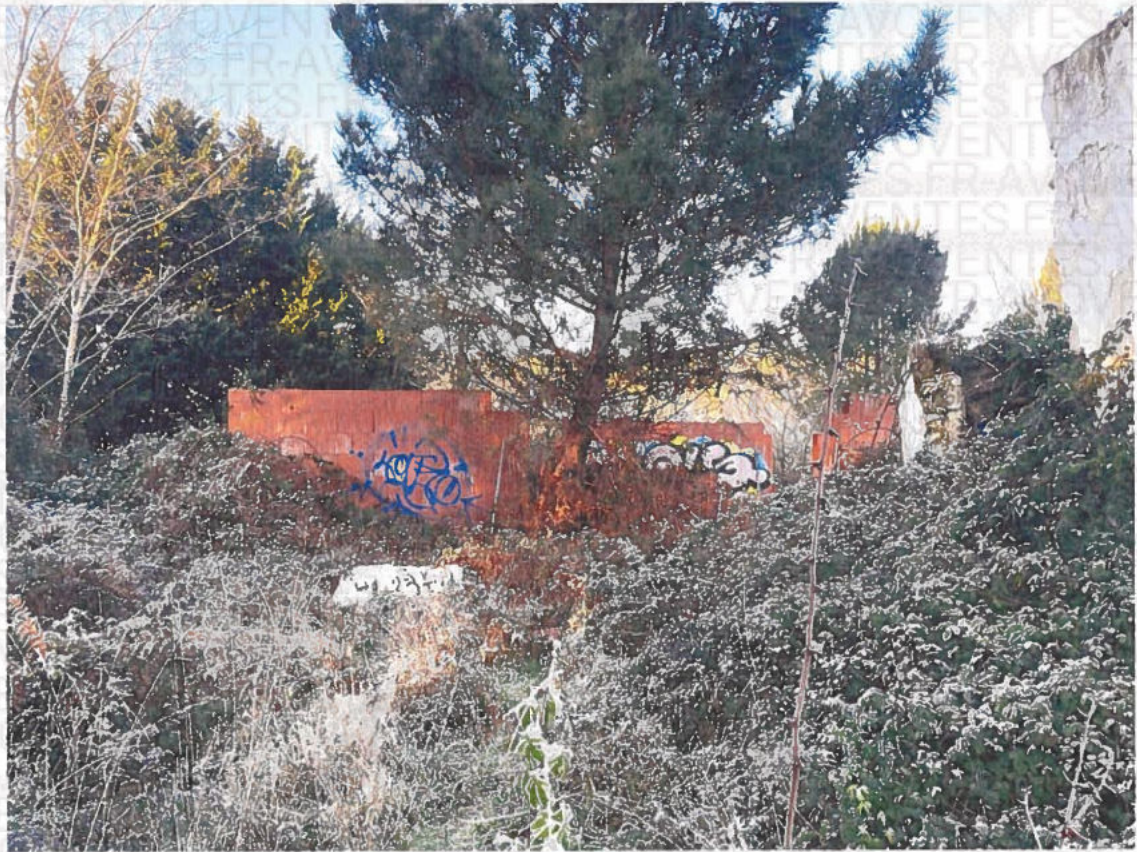
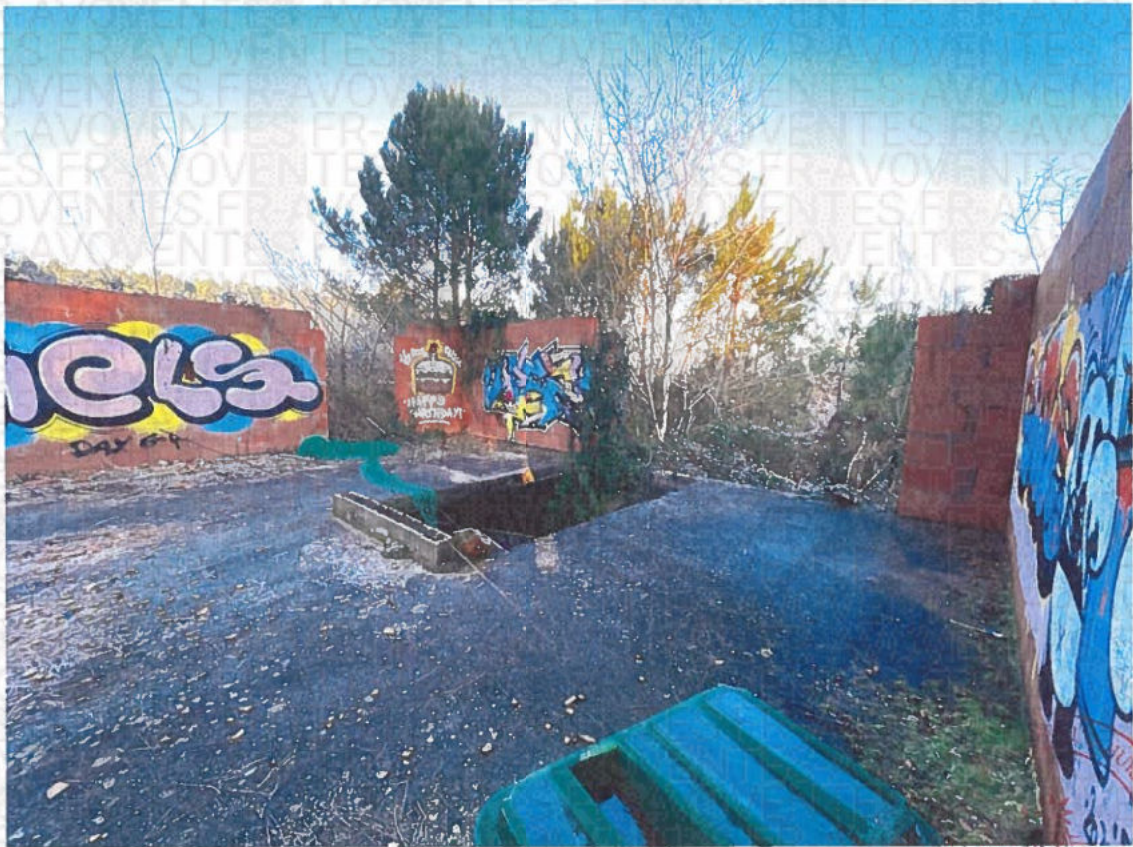
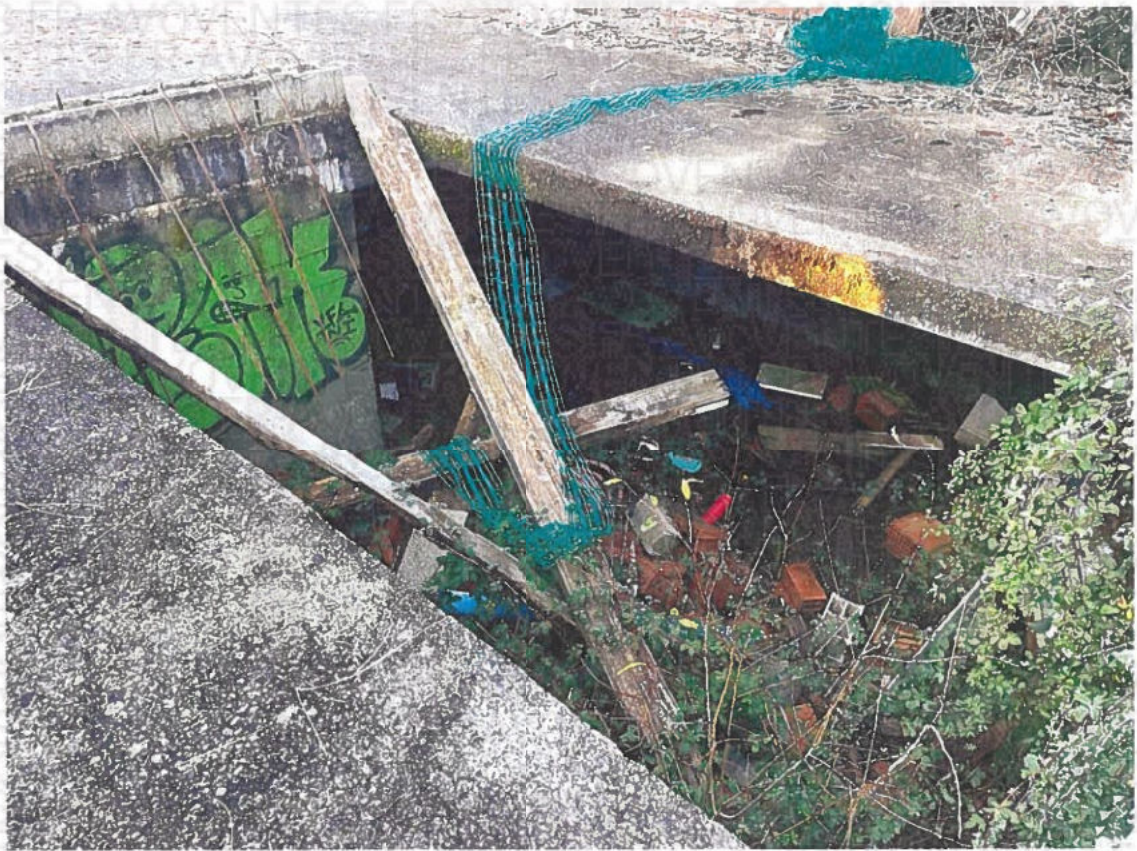
Vue générale (photos 3 à 9)

Le premier bâtiment, situé au nord, est une ancienne maison d'habitation de construction traditionnelle sur deux niveaux. Elle est actuellement en ruine complète. Le toit s'est effondré en quasi-totalité et a emporté le plancher d'étage. L'intérieur est gagné par la végétation. La surface au sol est d'environ 110 m².

Le deuxième bâtiment, situé à l'ouest est une construction plus récente en parpaings et briques avec dalle béton élevée sur sous-sol. Les murs du premier niveau ne sont que partiellement élevés. Il n'y a pas de couverture ni aucune huisserie. Les travaux sont visiblement abandonnés de longue date. L'endroit est fréquenté par des graffeurs. La surface au sol est d'environ 35 m².

Le terrain n'est pas clôturé. Il existe une aire anciennement bitumée dans la partie nord-est. Le reste est en friche, difficilement accessible, avec des ronciers et des rebuts ou autres matériaux abandonnés dans les fourrés.

On remarque les restes d'un vieux mobil-home en fond de parcelle et une longue cuve en matière plastique abandonnée sur la partie bitumée.

Les viabilisations, si elles existent, ne sont pas visibles.
