Certificat de superficie de la partie privative

Numéro de dossier : 26/IMO/3662
Date du repérage : 04/02/2026
Heure d'arrivée : 11 h 00
Durée du repérage : 01 h 09

Département :..... **Seine-Saint-Denis**
Adresse :..... **2 Allée Ambroise Thomas**
Commune :..... **93110 ROSNY SOUS BOIS**

DPE Diagnostic de performance énergétique (logement)

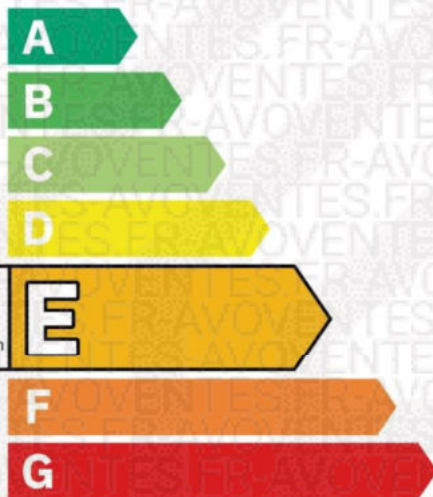
Performance énergétique et climatique

261 kWh/m²/an
57* kg CO₂/m²/an

256 kWh/m²/an d'énergie finale

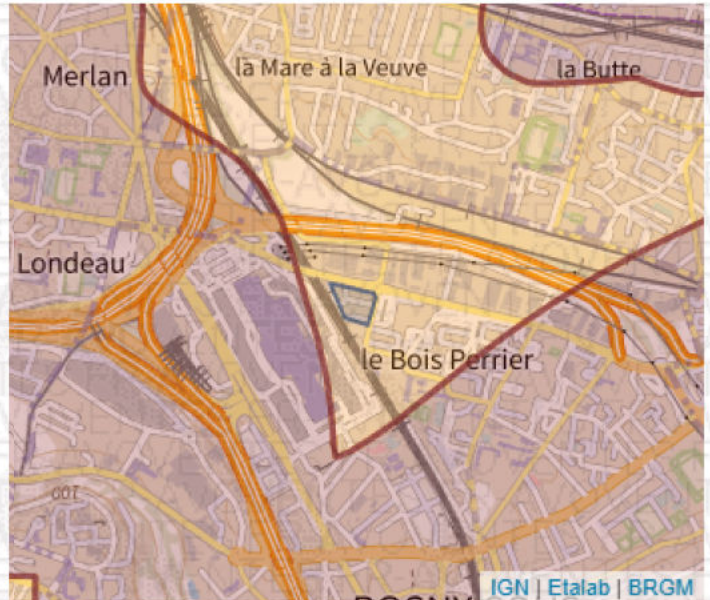
Exposition moyenne : La probabilité de survenue d'un sinistre est moyenne, l'intensité attendue étant modérée. Les constructions, notamment les maisons individuelles, doivent être réalisées en suivant des prescriptions constructives ad hoc. Pour plus de détails :

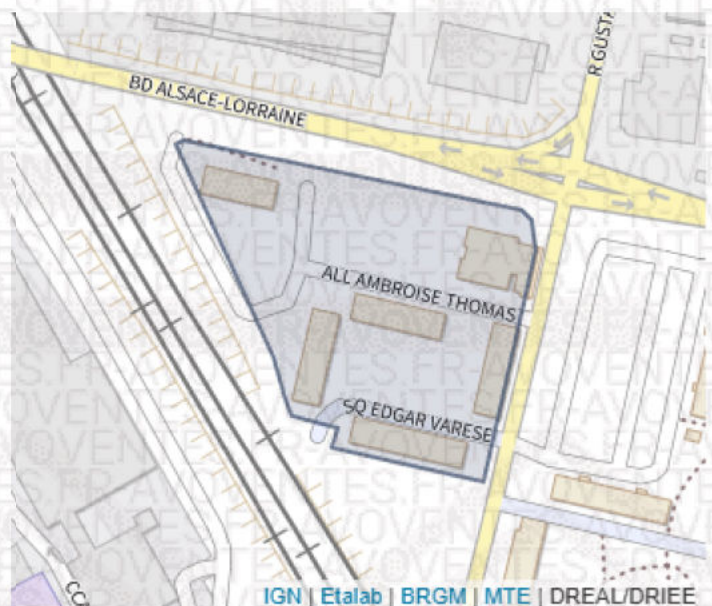
POLLUTION DES SOLS (500 m)

- 14 site(s) référencé(s) dans l'inventaire des installations classées pour la protection de l'environnement (ICPE)
- 4 site(s) potentiellement pollué(s), référencé(s) dans l'inventaire des sites ayant accueilli par le passé une activité qui a pu générer une pollution des sols (CASIAS).
- 2 site(s) pollué(s) placé(s) en secteur d'information sur les sols (SIS)

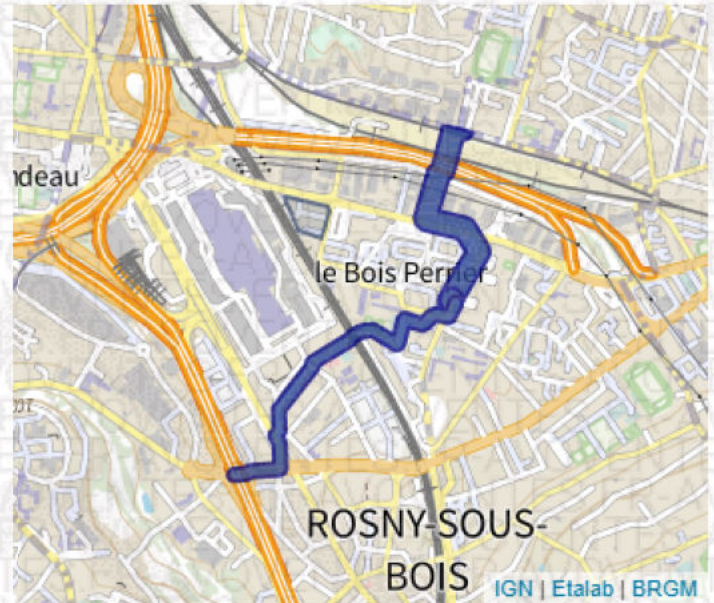
CANALISATIONS TRANSPORT DE MATIÈRES DANGEREUSES

Une canalisation de matières dangereuses (gaz naturel, produits pétroliers ou chimiques) est située dans un rayon de 500 m autour de votre parcelle. La carte représente les implantations présentes autour de votre localisation. Il convient de rechercher une information plus précise en se rendant en mairie.
