Dossier Technique Immobilier

Numéro de dossier : 230322010910
Date du repérage : 22/03/2023

Localisation du ou des bâtiments :
Département : ... **Haute-Savoie**
Adresse : **OPEN GREEN 2**
4 Allée des Colibris
Commune : **74100 VILLE-LA-GRAND**
Section cadastrale A, Parcelle(s) n°
3475
Désignation et situation du ou des lot(s) de copropriété :
, Lot numéro 43
Périmètre de repérage :
Appartement - T2

- Constat amiante avant-vente Métrage (Loi Carrez) Diagnostic de Performance Energétique
 Etat des Risques et Pollutions Diag. Installations Electricité

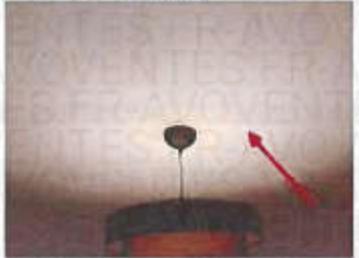
Localisation	Identifiant + Description	Photo
Entrée; Chambre 1; Séjour	<p>Identifiant: ZPSO-002 Réf. échantillon: ZPSO-002-P001 Réf. laboratoire: 763-2020-AM-55-2 Description: Enduits projetés Composant de la construction: Plafonds, Poutres et Charpentes, Gains et Coffres Horizontaux Partie à sonder: Enduits projetés Liste selon annexe 13-9 du CSP: B</p>

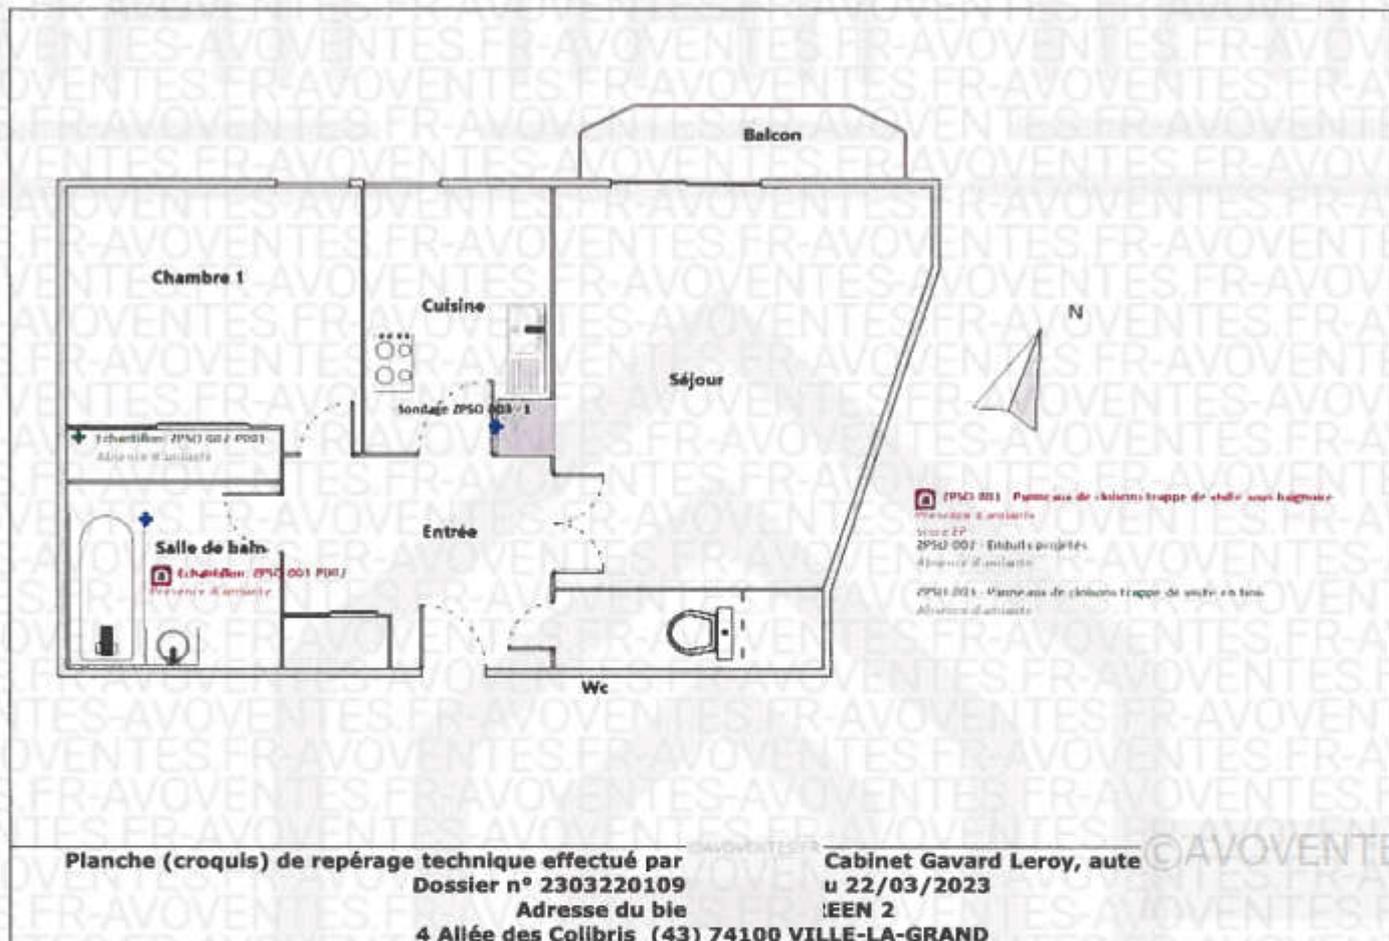
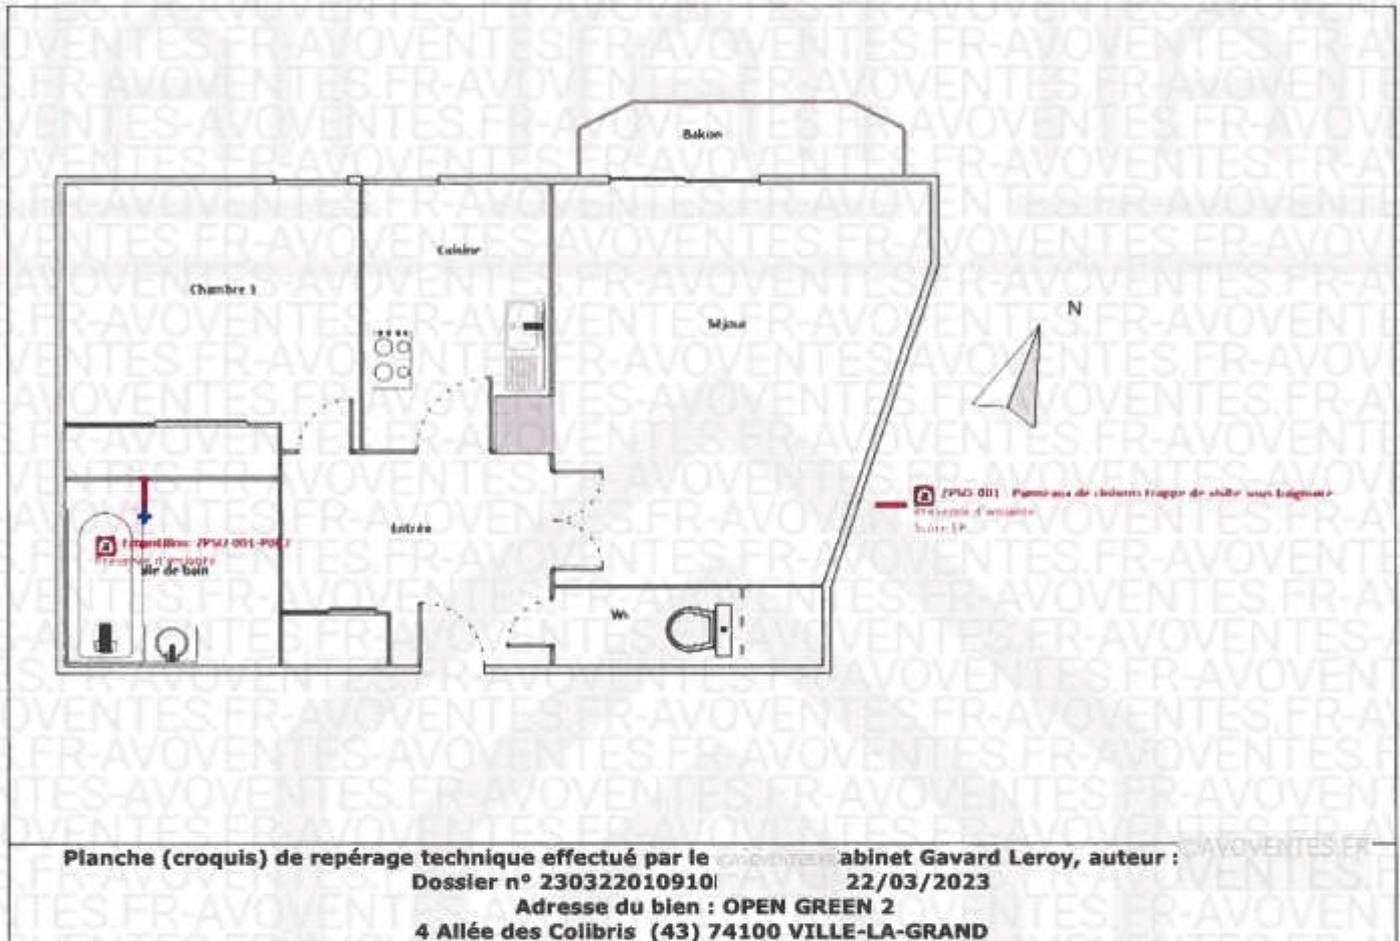
7.1 - Annexe - Schéma de repérage

Planche (croquis) de repérage technique effectué par le Cabinet Gavard Leroy, auteur :
 Dossier n° 230322010910 | 22/03/2023
 Adresse du bien : OPEN GREEN 2
 4 Allée des Colibris (43) 74100 VILLE-LA-GRAND

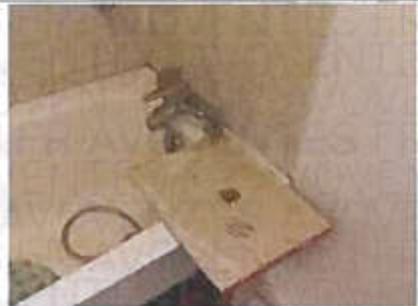
Localisation	Identifiant + Description	Conclusion (justification)	Etat de conservation** et préconisations*	Photo
Salle de bain	Identifiant: ZPSO-001 Réf. échantillon: ZPSO-001-P002 Réf. laboratoire: 763-2020-AM-55-1 Description: Panneaux de cloisons trappe de visite sous baignoire Composant de la construction: Cloisons (légères et préfabriquées), Gains et Coffres verticaux Partie à sonder: Panneaux de cloisons Liste selon annexe 13-9 du CSP: B	Présence d'amiante (Après analyse en laboratoire)	Matériau dégradé (étendue ponctuelle) Résultat EP** Préconisation: Il est recommandé de réaliser une évaluation périodique.

<p>Photo n° PhA001 Localisation : Salle de bain Ouvrage : Cloisons (légères et préfabriquées), Gains et Coffres verticaux Partie d'ouvrage : Panneaux de cloisons Description : Panneaux de cloisons trappe de visite sous baignoire</p>

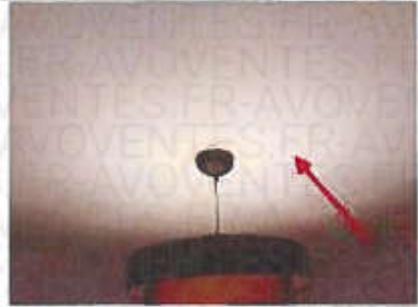
<p>Photo n° PhA002 Localisation : Entrée; Chambre 1; Séjour Ouvrage : Plafonds, Poutres et Charpentes, Gains et Coffres Horizontaux Partie d'ouvrage : Enduits projetés Description : Enduits projetés</p>

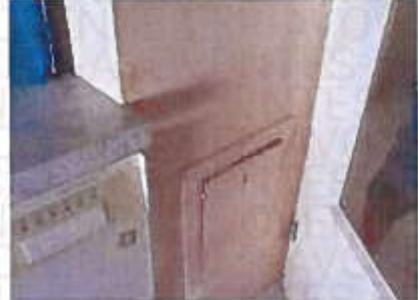
<p>Photo n° PhA003 Localisation : Cuisine Ouvrage : Cloisons (légères et préfabriquées), Gains et Coffres verticaux Partie d'ouvrage : Panneaux de cloisons Description : Panneaux de cloisons trappe de visite en bois</p>

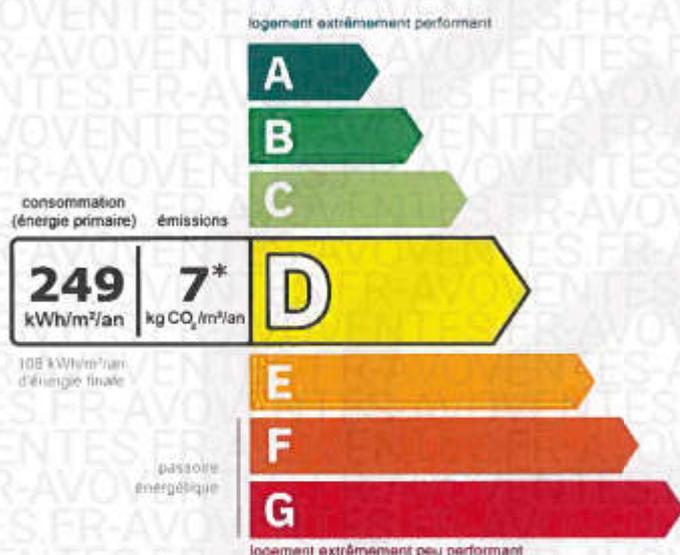
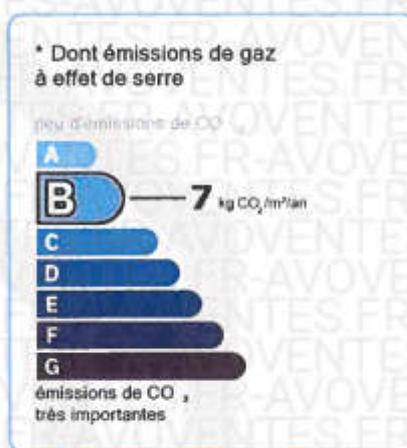
Performance énergétique et climatique

Ce logement émet 380 kg de CO₂ par an, soit l'équivalent de 1 968 km parcourus en voiture.
Le niveau d'émissions dépend principalement des types d'énergies utilisées (bois, électricité, gaz, fioul, etc.)

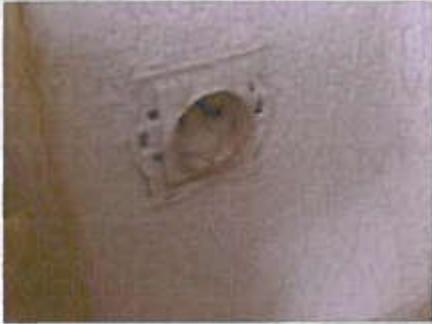
<p>Photo PhEle001 Libellé de l'anomalie : B7.3 a L'Enveloppe d'au moins un matériel est manquante ou détériorée. Remarques : Présence de matériel électrique en place dont l'enveloppe présente des détériorations ; Faire intervenir un électricien qualifié afin de remplacer les matériels présentant des détériorations (Chambre, Salon)</p>

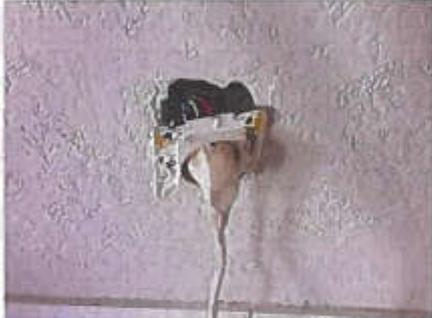
<p>Photo PhEle002 Libellé de l'anomalie : B8.3 e Au moins un conducteur isolé n'est pas placé sur toute sa longueur dans un conduit, une goulotte ou une plinthe ou une huisserie, en matière isolante ou métallique, jusqu'à sa pénétration dans le matériel électrique qu'il alimente. Remarques : Présence de conducteurs électriques non protégés mécaniquement ; Faire intervenir un électricien qualifié afin d'installer des protections mécanique sur les conducteurs non protégés (Salon)</p>
