## Dossier Technique Immobilier

Numéro de dossier : 2401090125  
Date du repérage : 09/01/2024

Adresse : .....**7 Avenue Des Chataigniers**

## Etat de l'Installation Intérieure d'Electricité

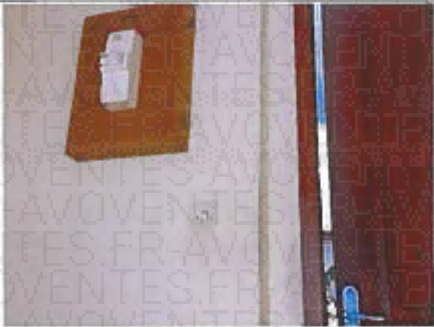
| | <p>Photo PhEle001</p> <p>Libellé de l'anomalie : B1.3 b Le dispositif assurant la coupure d'urgence n'est pas situé à l'intérieur du logement ou dans un emplacement accessible directement depuis le logement.</p> <p>Remarques : L'AGCP (Appareil Général de Commande et de Protection) n'est pas placé à l'intérieur de la partie privative du logement ; Faire intervenir un électricien qualifié afin d'installer un AGCP à l'intérieur de la partie privative du logement</p> |

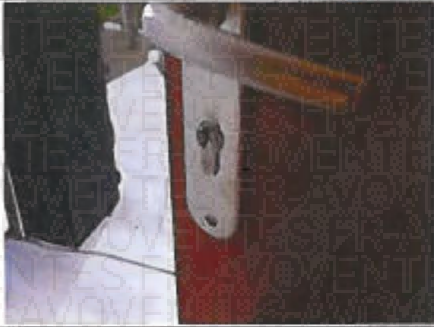
| | <p>Photo PhEle002</p> <p>Libellé de l'anomalie : B1.3 i Le dispositif assurant la coupure d'urgence est placé dans une armoire, un tableau, un placard ou une gaine dont la porte est fermée à l'aide d'une clé ou d'un outil.</p> <p>Remarques : L'AGCP (Appareil Général de Commande et de Protection) n'est pas accessible sans l'utilisation d'une clé ou d'un outil ; Faire intervenir un électricien qualifié afin de déplacer l' AGCP ou de le rendre accessible sans outil ou clé</p> |

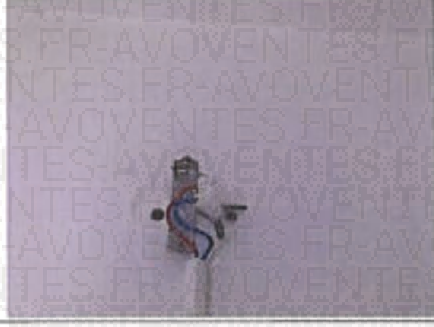
| | <p>Photo PhEle004</p> <p>Libellé de l'anomalie : B8.3 e Au moins un conducteur isolé n'est pas placé sur toute sa longueur dans un conduit, une goulotte ou une plinthe ou une huisserie, en matière isolante ou métallique, jusqu'à sa pénétration dans le matériel électrique qu'il alimente.</p> <p>Remarques : Présence de conducteurs électriques non protégés mécaniquement ; Faire intervenir un électricien qualifié afin d'installer des protections mécanique sur les conducteurs non protégés (2ème étage - Salle d'eau + WC)</p> |

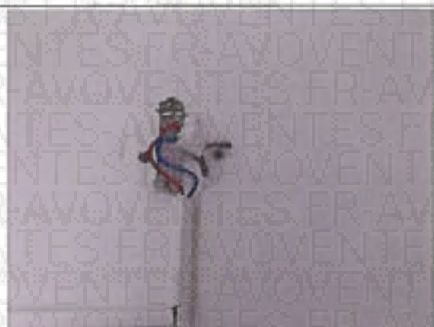
Photo PhEle005

Libellé de l'anomalie : B7.3 d L'installation électrique comporte au moins une connexion avec une partie active nue sous tension accessible.  
 Remarques : Présence de connexion de matériel électrique présentant des parties actives nues sous tension ; Faire intervenir un électricien qualifié afin de remplacer les matériels présentant des parties actives nues sous tension (2ème étage - Salle d'eau + WC)

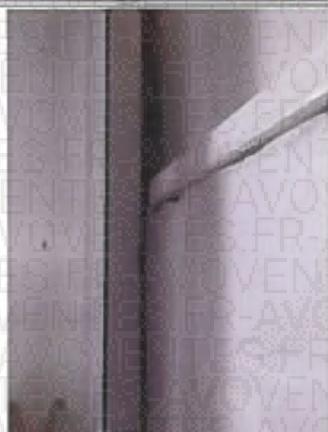
Photo PhEle006

Libellé de l'anomalie : B3.3.6 a3 Au moins un circuit (n'alimentant pas des socles de prises de courant) n'est pas relié à la terre.  
 Remarques : Présence de circuits électriques non équipés de conducteurs de protection ; Faire intervenir un électricien qualifié afin d'installer des conducteurs de protection sur les circuits qui n'en sont pas équipés (2ème étage - Salle d'eau + WC)

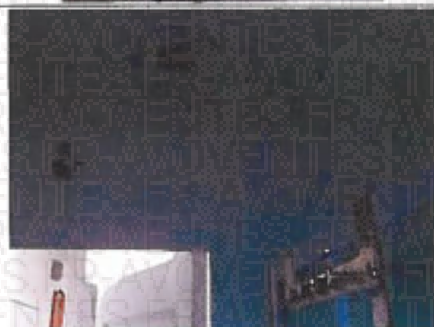
Photo PhEle007

Libellé de l'anomalie : B6.3.1 a Local contenant une baignoire ou une douche : l'installation électrique ne répond pas aux prescriptions particulières appliquées à ce local (adéquation entre l'emplacement où est installé le matériel électrique et les caractéristiques de ce dernier – respect des règles de protection contre les chocs électriques liées aux zones).  
 Remarques : Présence de matériel électrique inadapté placé en zone 2 d'un local contenant une douche ou une baignoire ; Faire intervenir un électricien qualifié afin de supprimer le matériel électrique inadapté ou le remplacer par du matériel adapté (2ème étage - Salle d'eau + WC)

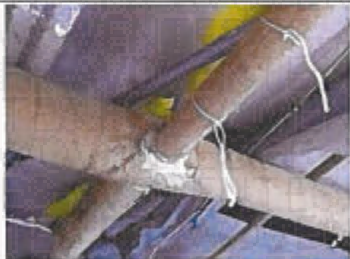
| Localisation | Identifiant + Description | Photo |
|---|---|---|
| Rez de chaussée - Garage | <p>Identifiant: M001<br/>Réf. échantillon: 240109012577MORET_LODIN_maison/M001-P001<br/>Réf. laboratoire: IT112401-8760<br/>Description: Calorifugeages<br/>Composant de la construction: Flocages, Calorifugeages, Faux plafonds<br/>Partie à sonder: Calorifugeages<br/>Liste selon annexe 13-9 du CSP: A<br/>Localisation sur croquis: M001</p> | |

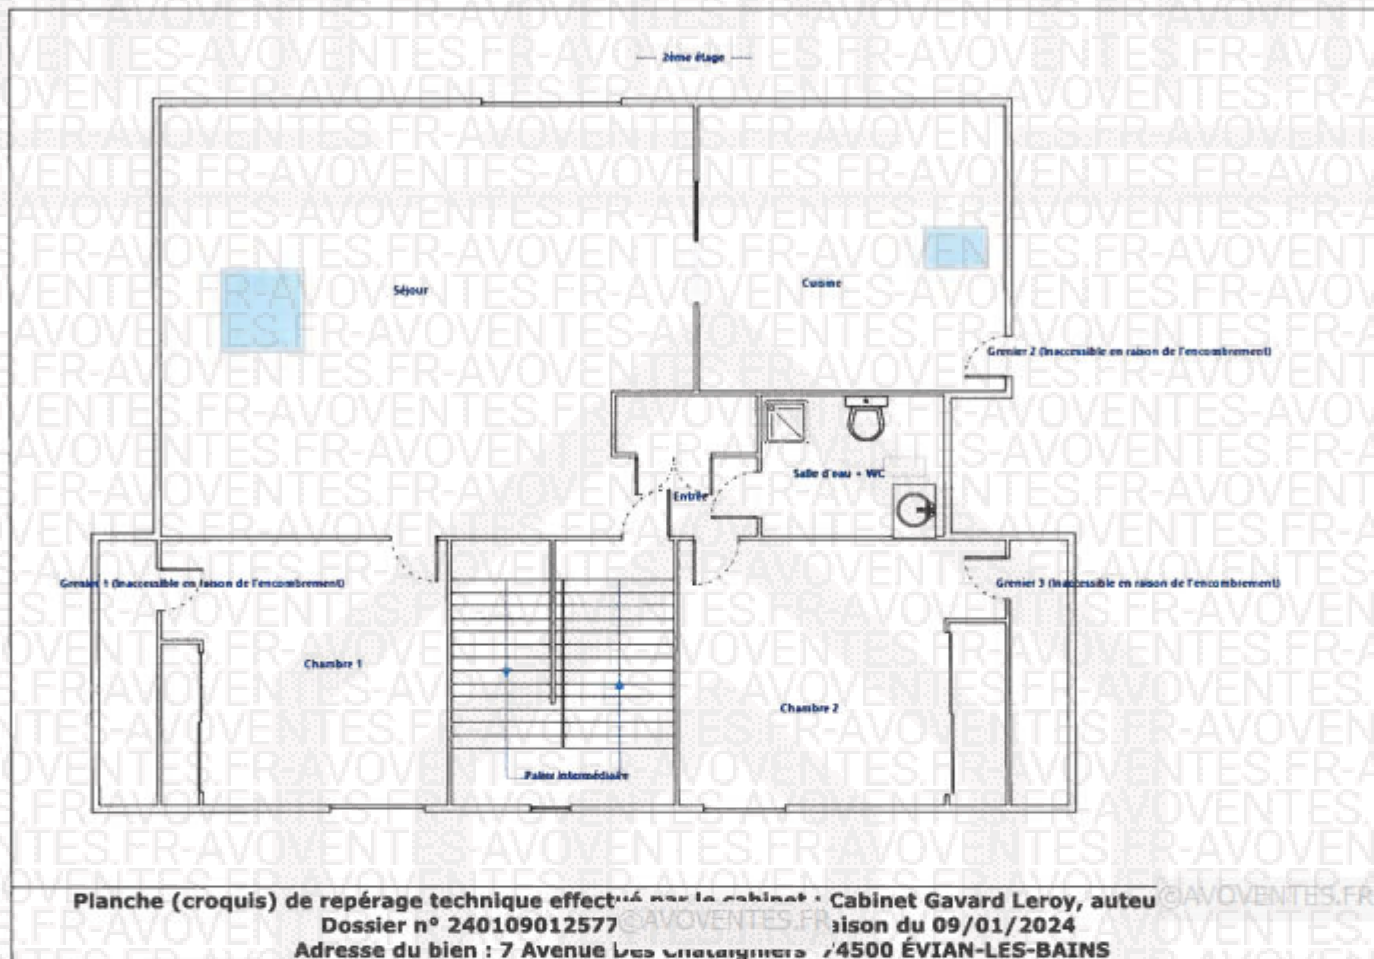
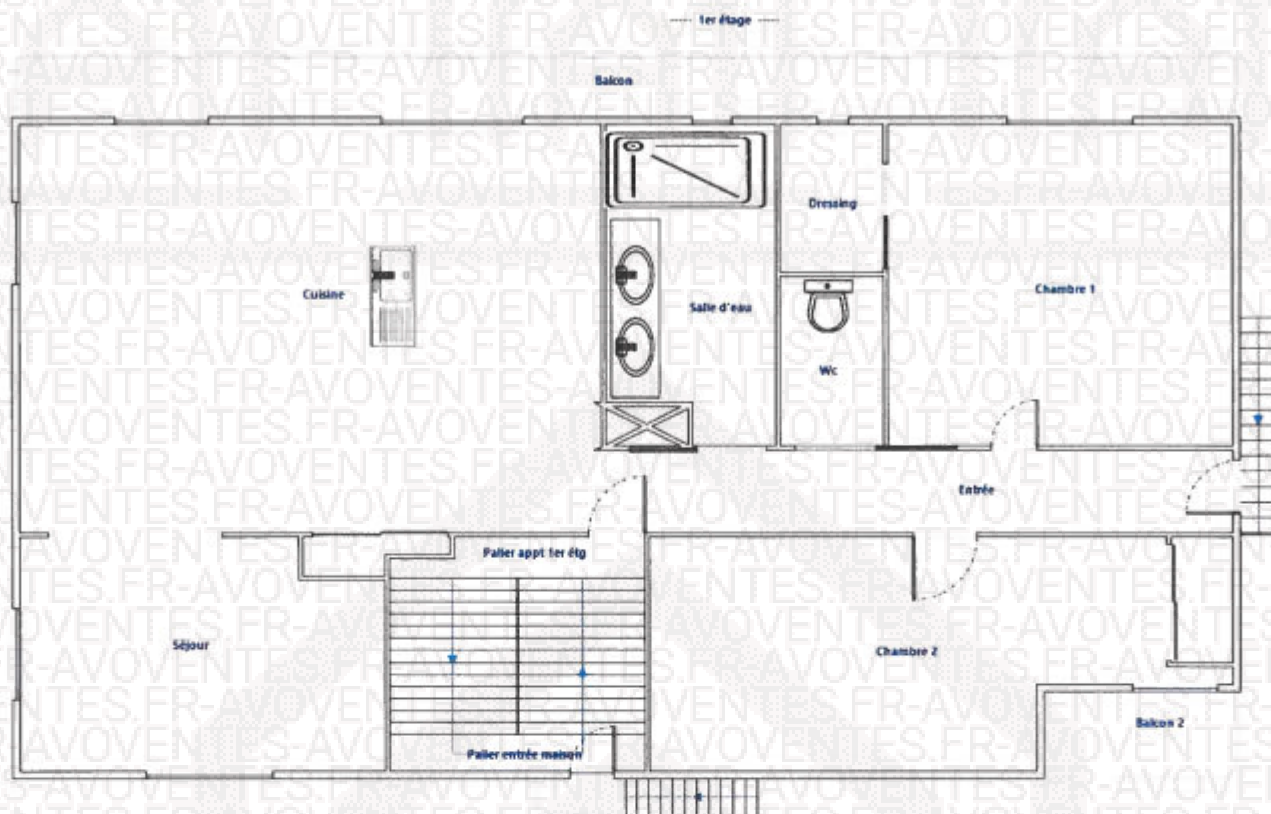
**7.1 - Annexe - Schéma de repérage**

Planche (croquis) de repérage technique effectué par le cabinet : Cabinet Gavard Leroy, auteur  
 Dossier n° 24010901257 maison du 09/01/2024  
 Adresse du bien : 7 Avenue Des Chataigniers 74500 ÉVIAN-LES-BAINS

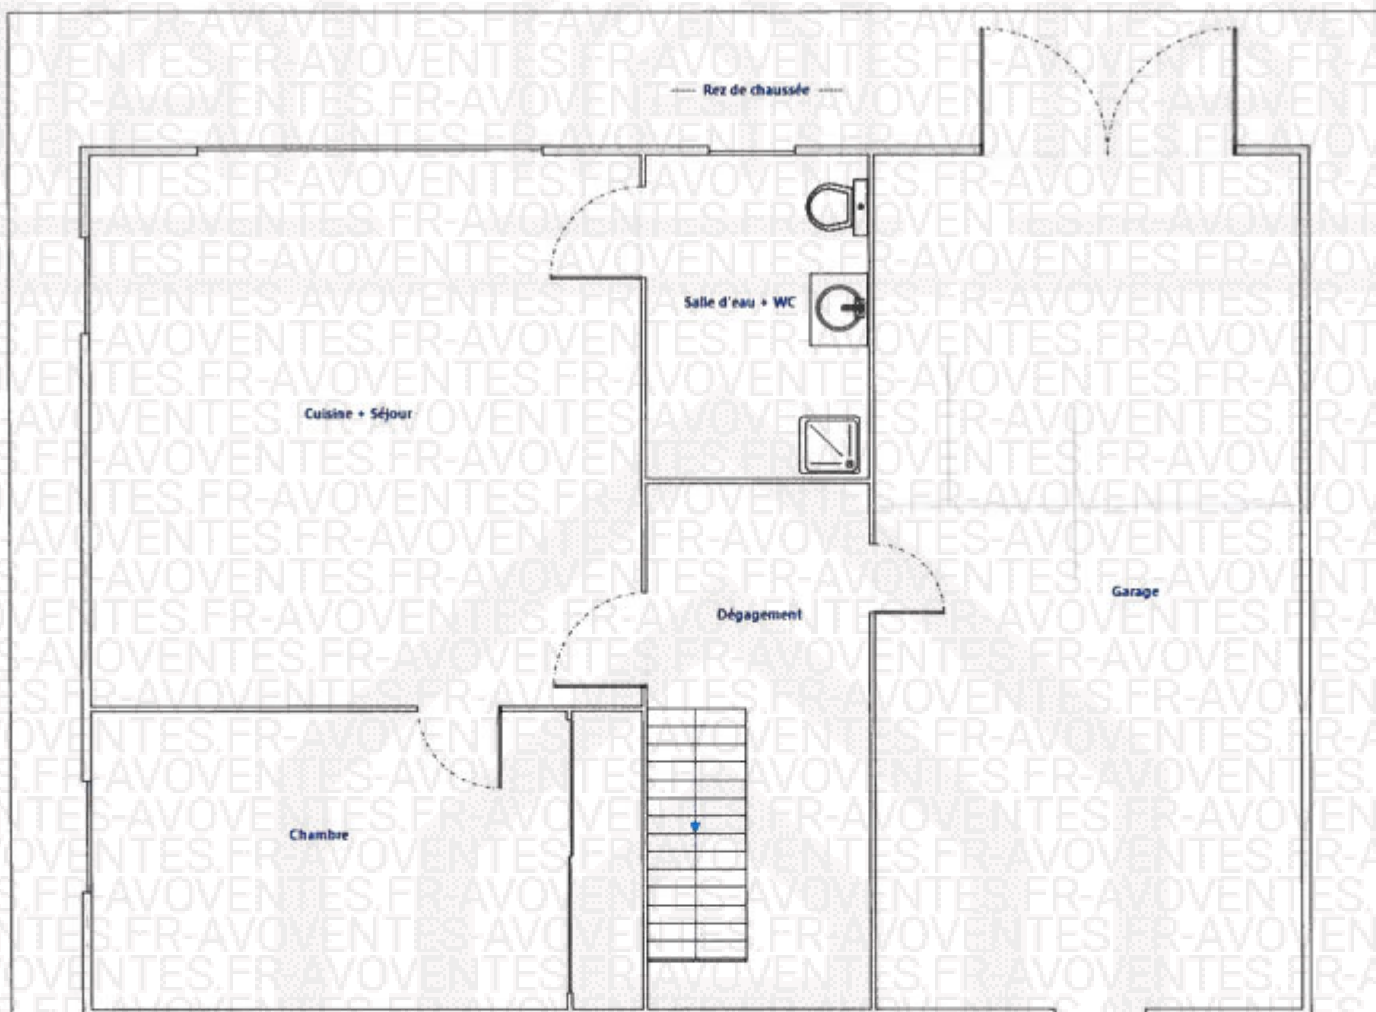
Planche (croquis) de repérage technique effectué par le cabinet : **Cabinet Gavard Leroy, auteur :**  
Dossier n° 240109012  
1 du 09/01/2024  
Adresse du bien : 7 Avenue Des Chataigniers 74500 ÉVIAN-LES-BAINS

M001 - Calorifugeages  
Absence d'amiante

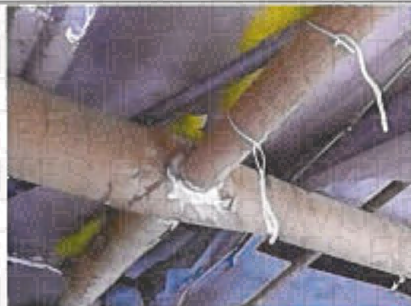
Photo n° PhA001  
Localisation : Rez de chaussée - Garage  
Ouvrage : Flocages, Calorifugeages, Faux plafonds  
Partie d'ouvrage : Calorifugeages  
Description : Calorifugeages  
Localisation sur croquis : M001
