### Dossier Technique Immobilier

Numéro de dossier : 240408017  
Date du repérage : 08/04/2024

Adresse : .....**16 Place des Habères**

**Appartement - T1 bis**

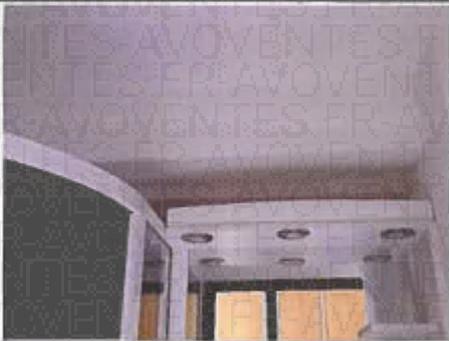
Photo PhEle001

Libellé de l'anomalie : B6.3.1 a Local contenant une baignoire ou une douche : l'installation électrique ne répond pas aux prescriptions particulières appliquées à ce local (adéquation entre l'emplacement où est installé le matériel électrique et les caractéristiques de ce dernier - respect des règles de protection contre les chocs électriques liées aux zones).

Remarques : Présence de matériel électrique inadapté placé en zone 2 d'un local contenant une douche ou une baignoire ; Faire intervenir un électricien qualifié afin de supprimer le matériel électrique inadapté ou le remplacer par du matériel adapté (Salle d'eau + WC)

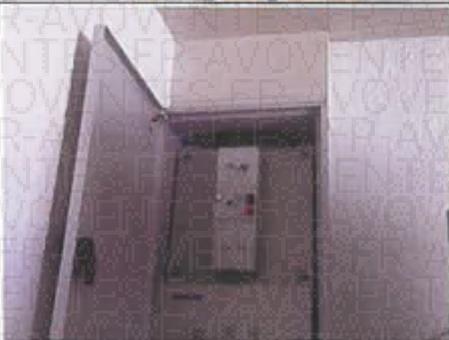
Photo PhEle002

Libellé de l'anomalie : B1.3 g Le dispositif assurant la coupure d'urgence est placé à plus de 1,80 m du sol fini et n'est pas accessible au moyen de marches ou d'une estrade.

Remarques : (Cuisine)

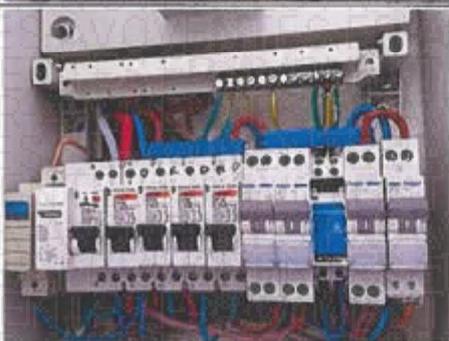
Photo n° PhEle003

B11 a3 Il n'y a aucun dispositif différentiel à haute sensibilité inf. ou égal à 30 mA.

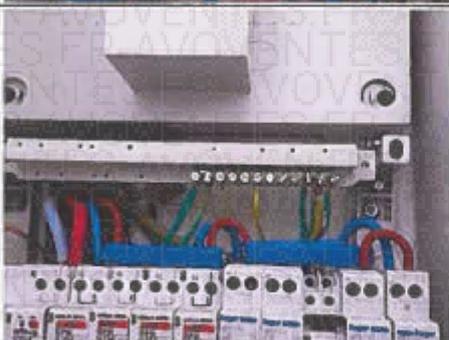
Photo PhEle004

Libellé de l'anomalie : B4.3 f3 A l'intérieur du tableau, la section d'au moins un conducteur alimentant les dispositifs de protection n'est pas adaptée au courant de réglage du disjoncteur de branchement.

Remarques : La section des conducteurs de pontage n'est pas en adéquation avec le courant de réglage du disjoncteur de branchement (Cuisine)

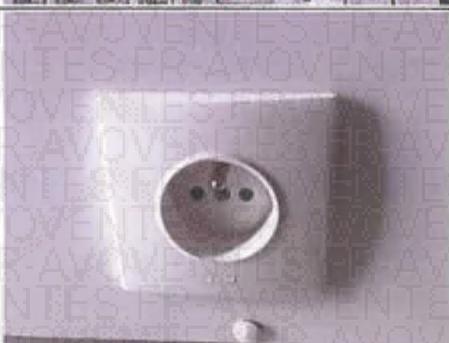
Photo PhEle005

Libellé de l'anomalie : B3.3.6 a2 Au moins un socle de prise de courant comporte une broche de terre non reliée à la terre.

Remarques : Des prises équipées de connecteur de terre ne sont pas raccordées à un conducteur de terre (Cuisine, Séjour, Salle d'eau + WC)

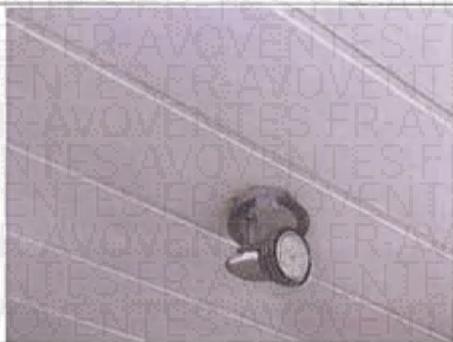
Photo PhEle006

Libellé de l'anomalie : B3.3.6 a3 Au moins un circuit (n'alimentant pas des socles de prises de courant) n'est pas rrellé à la terre.

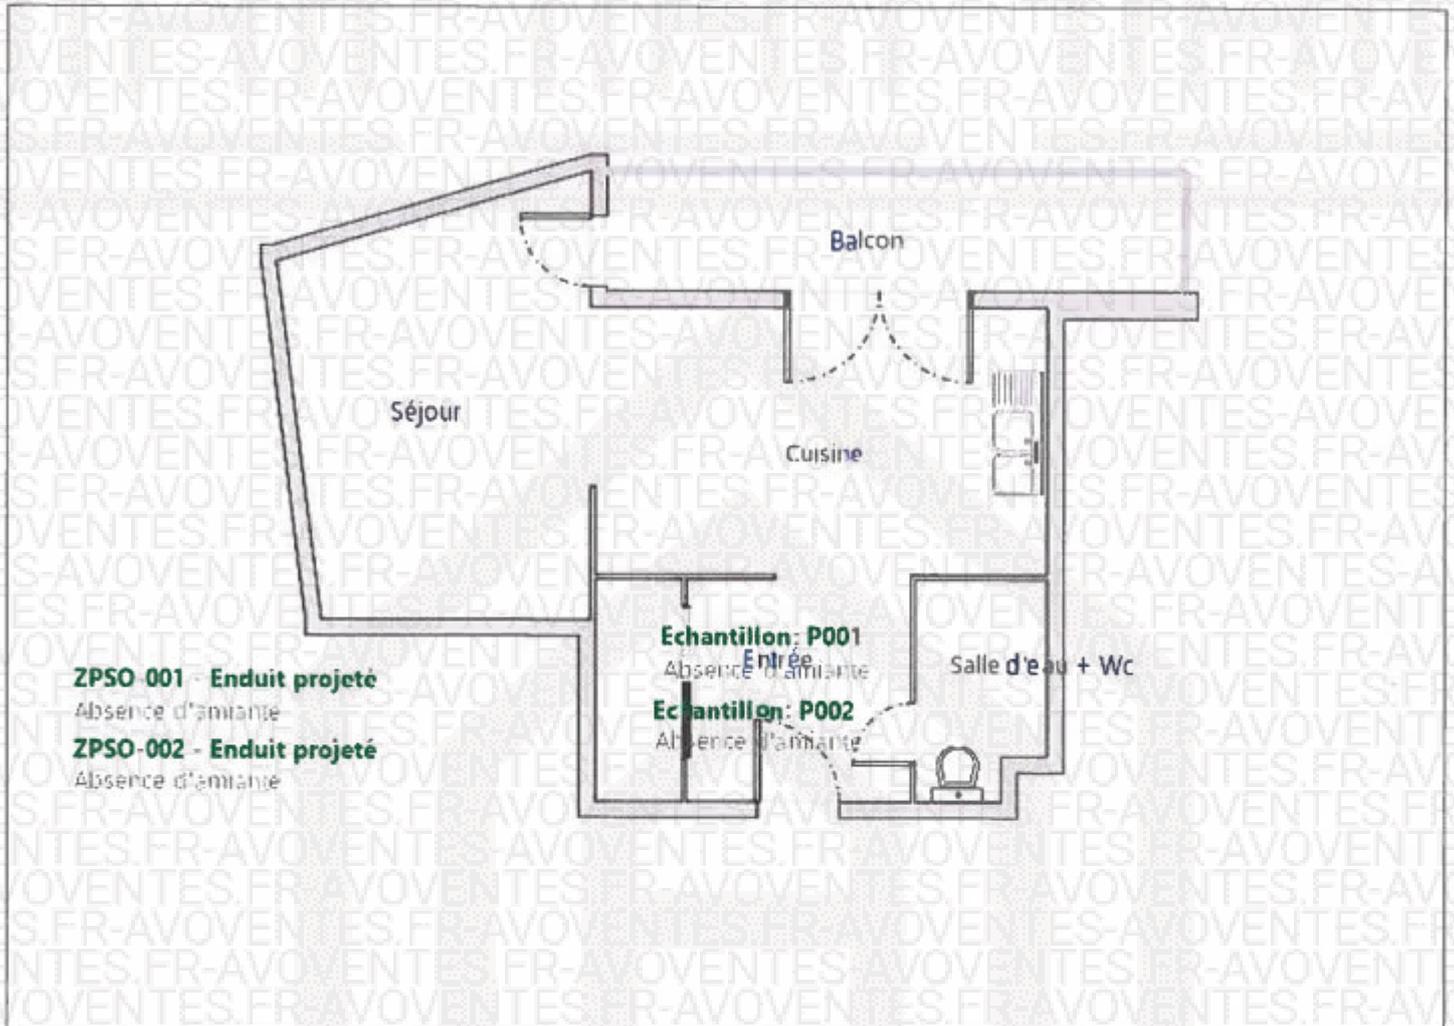
**7.1 - Annexe - Schéma de repérage**

Planche (croquis) de repérage technique effectué par le cabinet : Cabinet Gavard Leroy, auteur  
Dossier n° 24040801298 MESURAGE AMIANTE du 08/04/2024  
Adresse du bien : 16 Place des Habères (78) 74420 HABÈRE-POCHE

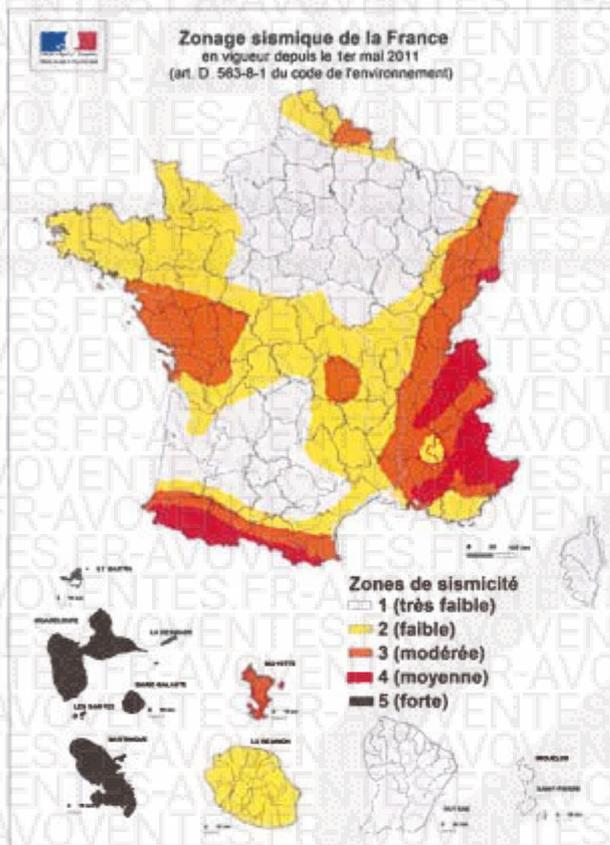
### Le zonage sismique de la France:

Les données de sismicité instrumentale et historique et des calculs de probabilité permettent d'aboutir à l'élaboration d'un zonage sismique. Cette analyse probabiliste représente la possibilité pour un lieu donné, d'être exposé à des secousses telluriques. Elle prend en compte la répartition spatiale non uniforme de la sismicité sur le territoire français et a permis d'établir la cartographie ci-contre qui découpe le territoire français en 5 zones de sismicité: très faible, faible, modérée, moyenne, forte. Les constructeurs s'appuient sur ce zonage sismique pour appliquer des dispositions de constructions adaptées au degré d'exposition au risque sismique.

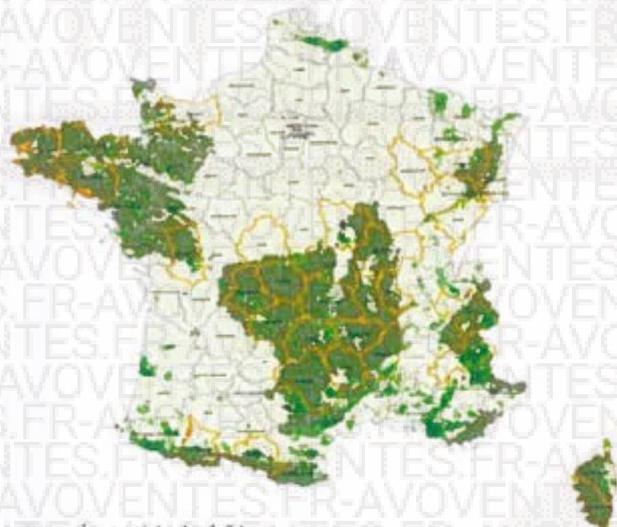
### Le zonage à potentiel radon des sols France métropolitaine

- zone à potentiel radon faible
- zone à potentiel radon faible avec facteurs pouvant faciliter le transfert du radon dans les bâtiments
- zone à potentiel radon significatif
