## Dossier Technique Immobilier

Numéro de dossier : 24072401340

Adresse : ..... **5 Avenue Pasteur**

**Appartement - T3 + cave**

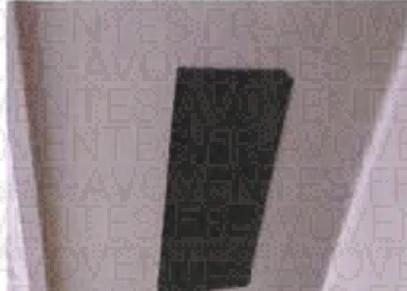
<p>Photo n° PhA001                  Localisation : Chambre 1                  Ouvrage : 1. Parois verticales intérieures - Cloisons (légères et préfabriquées), Gains et Coffres verticaux                  Partie d'ouvrage : Panneaux de cloisons                  Description : Panneaux de cloisons en fibro-ciment ou fibro-plâtre</p>

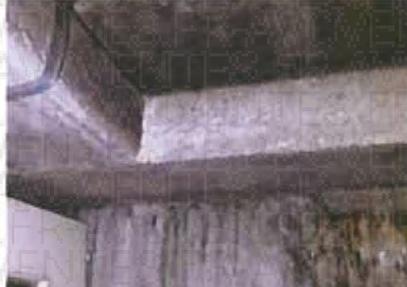
<p>Photo n° PhA002                  Localisation : Cave 6                  Ouvrage : 3. Conduits, canalisations et équipements intérieurs - Conduits de fluides (air, eau, autres fluides)                  Partie d'ouvrage : Conduits                  Description : Conduits</p>

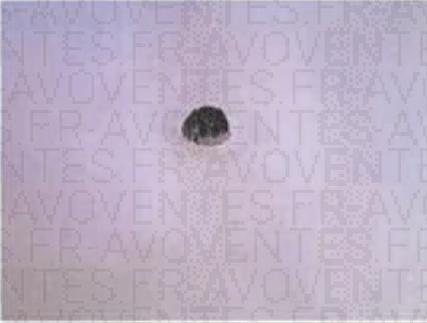
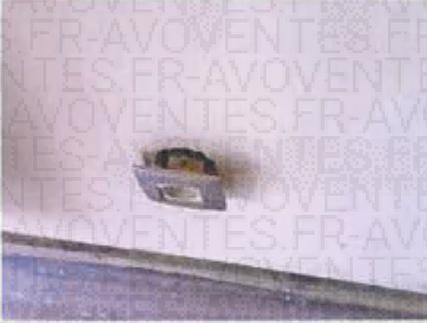
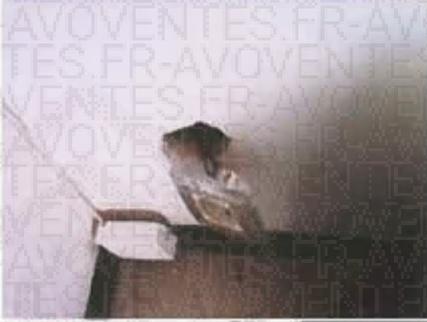
<p>Photo PhEle001          Libellé de l'anomalie : B7.3 a L'Enveloppe d'au moins un matériel est manquante ou détériorée.          Remarques : Présence de matériel électrique en place dont l'enveloppe présente des détériorations ; Faire intervenir un électricien qualifié afin de remplacer les matériels présentant des détériorations (Entrée, SéjourCuisine)</p>

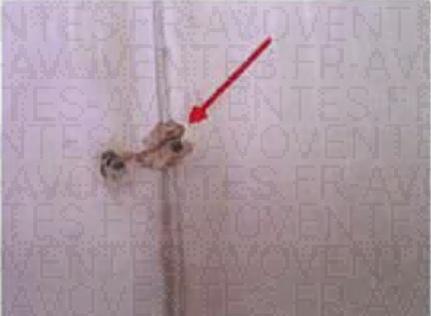
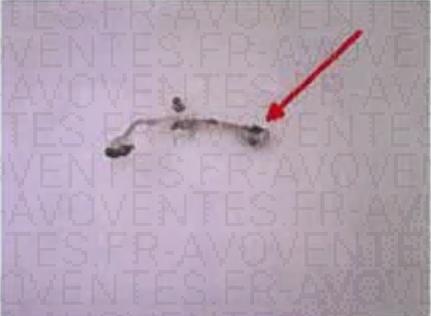
<p>Photo PhEle002                  Libellé de l'anomalie : B7.3 d L'installation électrique comporte au moins une connexion avec une partie active nue sous tension accessible.                  Remarques : Présence de connexion de matériel électrique présentant des parties actives nues sous tension ; Faire intervenir un électricien qualifié afin de remplacer les matériels présentant des parties actives nues sous tension (Entrée, Dégagement, Séjour)</p>

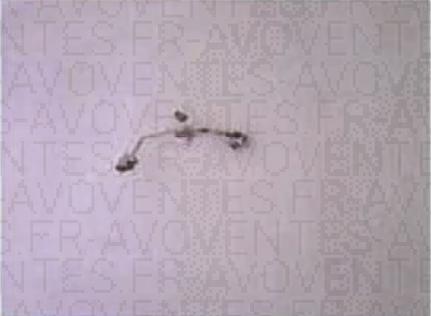
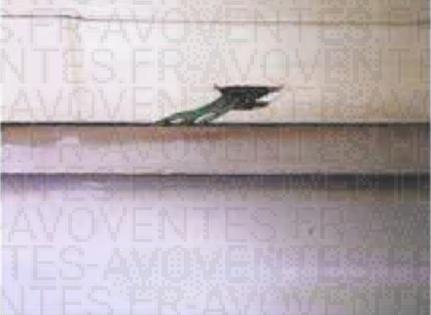
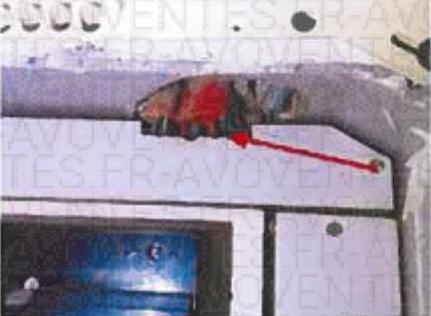
<p>Photo PhEle003                  Libellé de l'anomalie : B8.3 e Au moins un conducteur isolé n'est pas placé sur toute sa longueur dans un conduit, une goulotte ou une plinthe ou une huisserie, en matière isolante ou métallique, jusqu'à sa pénétration dans le matériel électrique qu'il alimente.                  Remarques : Présence de conducteurs électriques non protégés mécaniquement ; Faire intervenir un électricien qualifié afin d'installer des protections mécanique sur les conducteurs non protégés (Entrée, Dégagement, SéjourSalle de bainCellier)</p>

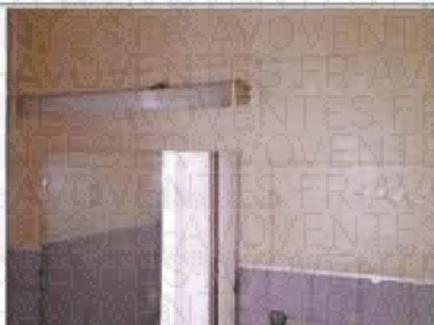
Photo PhEle004

Libellé de l'anomalie : B6.3.1 a Local contenant une baignoire ou une douche : l'installation électrique ne répond pas aux prescriptions particulières appliquées à ce local (adéquation entre l'emplacement où est installé le matériel électrique et les caractéristiques de ce dernier - respect des règles de protection contre les chocs électriques liées aux zones).  
Remarques : Présence de matériel électrique inadapté placé en zone 3 d'un local contenant une douche ou une baignoire ; Faire intervenir un électricien qualifié afin de supprimer le matériel électrique inadapté ou le remplacer par du matériel adapté (Salle de bain)

<p>4. La liaison équipotentielle et installation électrique adaptées aux conditions particulières des locaux contenant une douche ou une baignoire</p>	<p>Local contenant une baignoire ou une douche : l'installation électrique ne répond pas aux prescriptions particulières appliquées à ce local (adéquation entre l'emplacement où est installé le matériel électrique et les caractéristiques de ce dernier - respect des règles de protection contre les chocs électriques liées aux zones).</p> <p>Remarques : Présence de matériel électrique inadapté placé en zone 3 d'un local contenant une douche ou une baignoire ; Faire intervenir un électricien qualifié afin de supprimer le matériel électrique inadapté ou le remplacer par du matériel adapté (Salle de bain)</p>

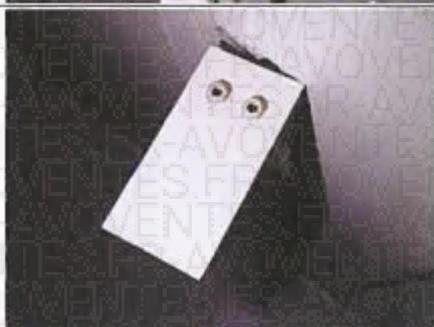
Photo PhEle005

Libellé de l'information complémentaire : B11 b2 Au moins un socle de prise de courant n'est pas de type à obturateur  
Remarques : Présence de socles de prises non équipés d'obturateur ; Faire intervenir un électricien qualifié afin de remplacer les socles de prises non équipés d'obturateur par des socles de prises à obturateur (Salle de bain)

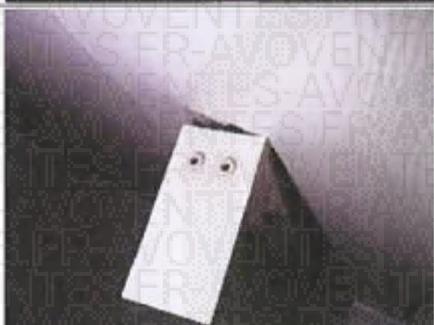
Photo PhEle006

Libellé de l'anomalie : B3.3.6 a1 Au moins un socle de prise de courant ne comporte pas de broche de terre.  
Remarques : Présence de circuits électriques non équipés de conducteurs de protection ; Faire intervenir un électricien qualifié afin d'installer des conducteurs de protection sur les circuits qui n'en sont pas équipés (Salle de bain)

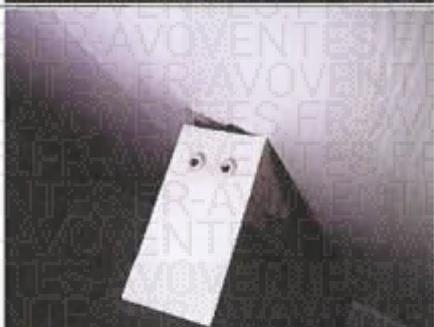
Photo PhEle007

Libellé de l'information complémentaire : B11 c2 Au moins un socle de prise de courant ne possède pas un puits de 15 mm.  
Remarques : (Salle de bain)

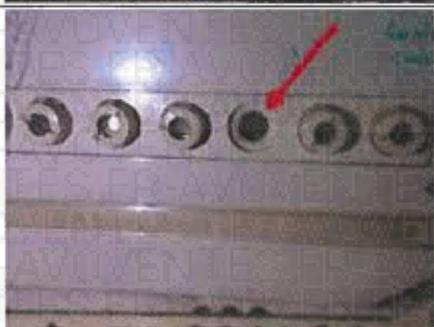
Photo PhEle008

Libellé de l'anomalie : B7.3 e L'installation électrique comporte au moins un dispositif de protection avec une partie active nue sous tension accessible.  
Remarques : Présence de dispositif de protection de matériel électrique présentant des parties actives nues sous tension ; Faire intervenir un électricien qualifié afin de remplacer les matériels présentant des parties actives nues sous tension (Cellier)

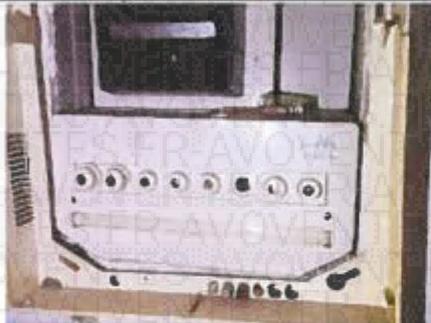
<p>Photo n° PhEle009 B11 a3 Il n'y a aucun dispositif différentiel à haute sensibilité inf. ou égal à 30 mA.</p>

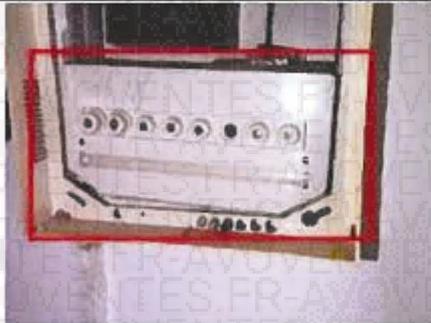
<p>Photo PhEle010 Libellé de l'anomalie : B8.3 a L'installation comporte au moins un matériel électrique vétuste. Remarques : Présence de matériel électrique vétuste (douilles, interrupteurs, socles de prise...); Faire intervenir un électricien qualifié afin de remplacer les matériels électriques vétustes (Cellier)</p>

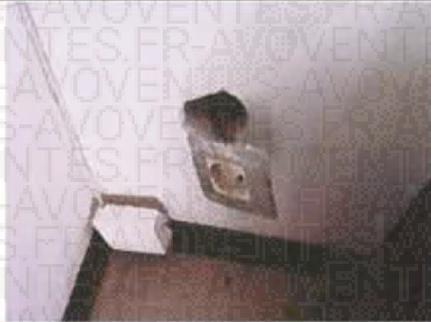
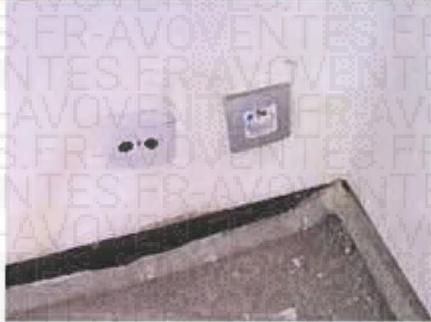
<p>Photo PhEle011 Libellé de l'anomalie : B3.3.6 a2 Au moins un socle de prise de courant comporte une broche de terre non reliée à la terre. Remarques : (Entrée, Chambre 1, Séjour) Présence de circuits électriques non équipés de conducteurs de protection ; Faire intervenir un électricien qualifié afin d'installer des conducteurs de protection sur les circuits qui n'en sont pas équipés</p>

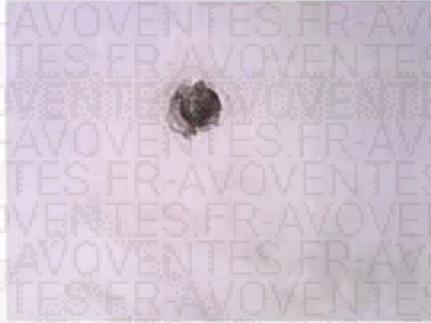
<p>Photo PhEle012 Libellé de l'anomalie : B3.3.6 a3 Au moins un circuit (n'alimentant pas des socles de prises de courant) n'est pas relié à la terre. Remarques : Présence de circuits électriques non équipés de conducteurs de protection ; Faire intervenir un électricien qualifié afin d'installer des conducteurs de protection sur les circuits qui n'en sont pas équipés (Entrée, Wc, Salle de bain, Chambre 1, Cuisine, Séjour, Cellier)</p>

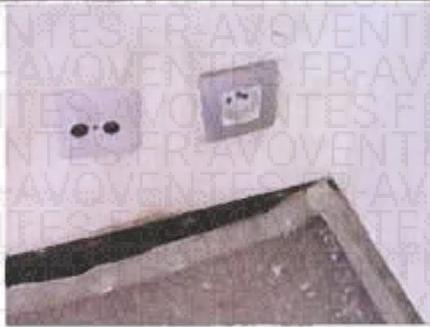
Photo PhEle012

Libellé de l'anomalie : B3.3.6 a3 Au moins un circuit (n'alimentant pas des socles de prises de courant) n'est pas relié à la terre.
