## Dossier Technique Immobilier

Numéro de dossier : 240604013

Adresse : ..... **LE CURLY 2**

..... **Appartement - T4 + cave**

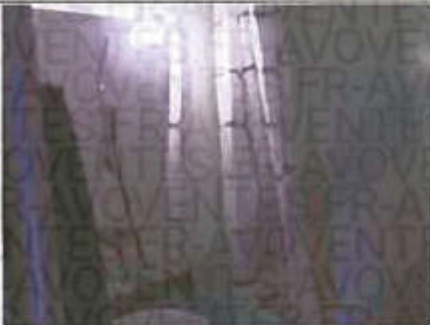
| | <p>Photo PhEle001<br/>Libellé de l'anomalie : B6.3.1 a Local contenant une baignoire ou une douche : l'installation électrique ne répond pas aux prescriptions particulières appliquées à ce local (adéquation entre l'emplacement où est installé le matériel électrique et les caractéristiques de ce dernier - respect des règles de protection contre les chocs électriques liées aux zones).<br/>Remarques : Présence de matériel électrique inadapté placé en zone 2 d'un local contenant une douche ou une baignoire<br/>Présence de matériel électrique inadapté placé en zone 1 d'un local contenant une douche ou une baignoire ; Faire intervenir un électricien qualifié afin de supprimer le matériel électrique inadapté ou le remplacer par du matériel adapté (Salle de bain)</p> |

| Domaines | Anomalies | Photo |
|---|---|---|
| 4. La liaison équipotentielle et installation électrique adaptées aux conditions particulières des locaux contenant une douche ou une baignoire | <p>Local contenant une baignoire ou une douche : l'installation électrique ne répond pas aux prescriptions particulières appliquées à ce local (adéquation entre l'emplacement où est installé le matériel électrique et les caractéristiques de ce dernier – respect des règles de protection contre les chocs électriques liées aux zones).</p> <p>Remarques : Présence de matériel électrique inadapté placé en zone 2 d'un local contenant une douche ou une baignoire<br/>Présence de matériel électrique inadapté placé en zone 1 d'un local contenant une douche ou une baignoire ; Faire intervenir un électricien qualifié afin de supprimer le matériel électrique inadapté ou le remplacer par du matériel adapté (Salle de bain)</p> | |

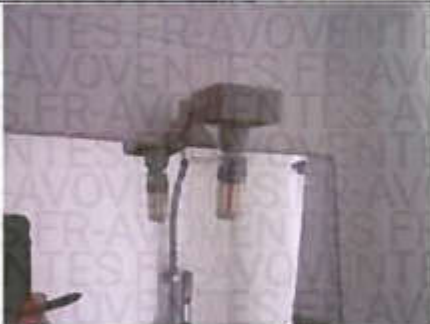
| | <p>Photo PhEle002<br/>Libellé de l'anomalie : B7.3 a L'Enveloppe d'au moins un matériel est manquante ou détériorée.<br/>Remarques : Présence de matériel électrique en place dont l'enveloppe présente des détériorations ; Faire intervenir un électricien qualifié afin de remplacer les matériels présentant des détériorations (Chambre 1, Salle de bain, Balcon)</p> |

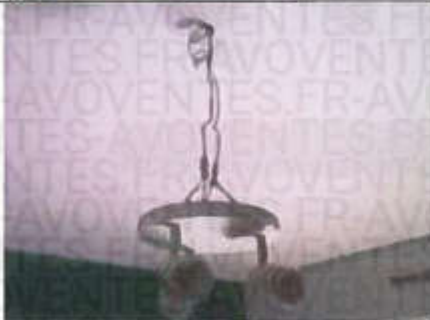
| | <p>Photo PhEle002<br/>Libellé de l'anomalie : B7.3 a L'Enveloppe d'au moins un matériel est manquante ou détériorée.<br/>Remarques : Présence de matériel électrique en place dont l'enveloppe présente des détériorations ; Faire intervenir un électricien qualifié afin de remplacer les matériels présentant des détériorations (Chambre 1, Salle de bain, Balcon)</p> |

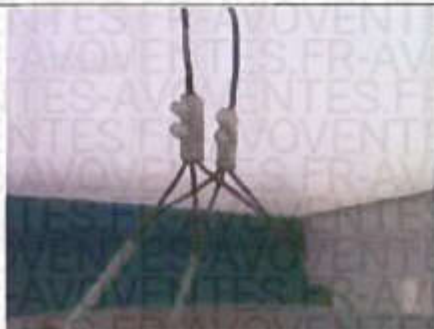
| | <p>Photo PhEle003</p> <p>Libellé de l'anomalie : B7.3 d L'installation électrique comporte au moins une connexion avec une partie active nue sous tension accessible.</p> <p>Remarques : Présence de connexion de matériel électrique présentant des parties actives nues sous tension ; Faire intervenir un électricien qualifié afin de remplacer les matériels présentant des parties actives nues sous tension (Chambre 1)</p> |

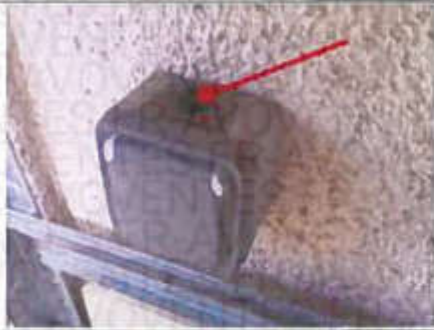
| | <p>Photo PhEle002</p> <p>Libellé de l'anomalie : B7.3 a L'Enveloppe d'au moins un matériel est manquante ou détériorée.</p> <p>Remarques : Présence de matériel électrique en place dont l'enveloppe présente des détériorations ; Faire intervenir un électricien qualifié afin de remplacer les matériels présentant des détériorations (Chambre 1, Salle de bain, Balcon)</p> |

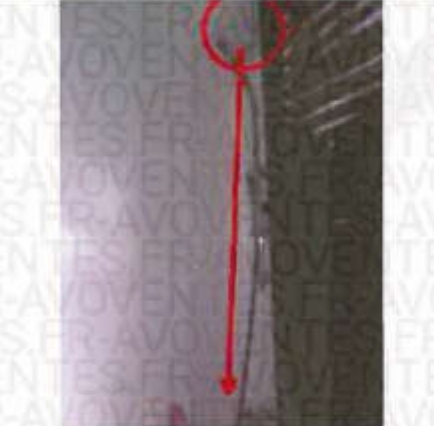
| | <p>Photo PhEle001</p> <p>Libellé de l'anomalie : B6.3.1 a Local contenant une baignoire ou une douche ; l'installation électrique ne répond pas aux prescriptions particulières appliquées à ce local (adéquation entre l'emplacement où est installé le matériel électrique et les caractéristiques de ce dernier - respect des règles de protection contre les chocs électriques liées aux zones).</p> <p>Remarques : Présence de matériel électrique inadapté placé en zone 2 d'un local contenant une douche ou une baignoire</p> <p>Présence de matériel électrique inadapté placé en zone 1 d'un local contenant une douche ou une baignoire ; Faire intervenir un électricien qualifié afin de supprimer le matériel électrique inadapté ou le remplacer par du matériel adapté (Salle de bain)</p> |

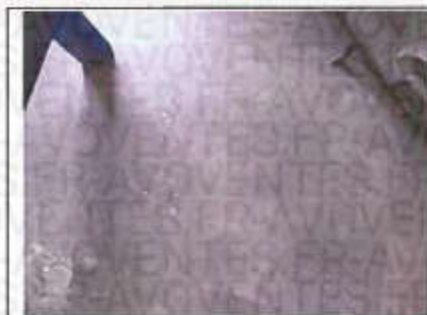
Photo n° PhA001  
Localisation : 3ème étage - Entrée  
Ouvrage : 5 - Planchers et planchers techniques - Revêtements de sols  
Partie d'ouvrage : Dalle de sol  
Description : Dalle de sol
