Dossier Technique Immobilier

Numéro de dossier : 2306230115
Date du repérage : 23/06/2023

Localisation du ou des bâtiments :
Département :**Haute-Savoie**
Adresse :**135 Chemin du Cry Marmet**
Commune :**74380 CRANVES-SALES**
Section cadastrale A, Parcelle(s) n° 1535
Désignation et situation du ou des lots de copropriété :
Ce bien ne fait pas partie d'une copropriété
Périmètre de repérage :
Maison

Attestation de surface habitable

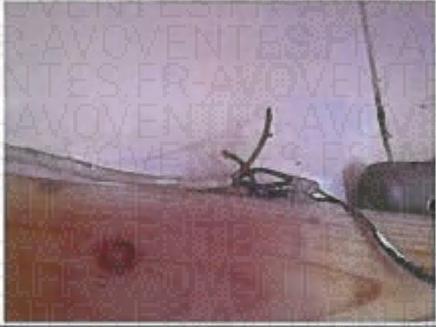
<p>Photo PhEle002 Libellé de l'anomalie : B8.3 e Au moins un conducteur isolé n'est pas placé sur toute sa longueur dans un conduit, une goulotte ou une plinthe ou une huisserie, en matière isolante ou métallique, jusqu'à sa pénétration dans le matériel électrique qu'il alimente. Remarques : Présence de conducteurs électriques non protégés mécaniquement ; Faire intervenir un électricien qualifié afin d'installer des protections mécanique sur les conducteurs non protégés (1er étage - Dégagement 2)</p>

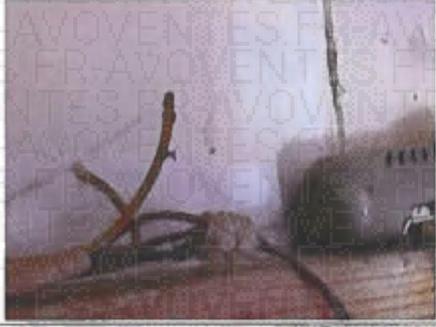
<p>Photo PhEle003 Libellé de l'anomalie : B7.3 d L'installation électrique comporte au moins une connexion avec une partie active nue sous tension accessible. Remarques : Présence de connexion de matériel électrique présentant des parties actives nues sous tension ; Faire intervenir un électricien qualifié afin de remplacer les matériels présentant des parties actives nues sous tension (1er étage - Dégagement 2)</p>

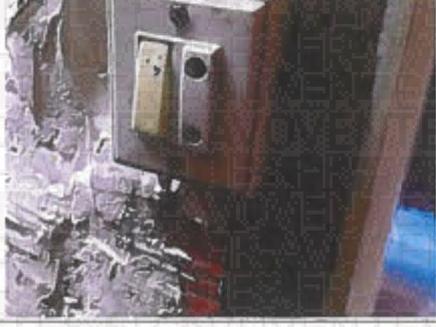
<p>Photo PhEle004 Libellé du point de contrôle : B3.3.6 a1 Au moins un socle de prise de courant ne comporte pas de broche de terre. Remarques : (1er étage - Wc) Absence de conducteurs de protection ; Faire intervenir un électricien qualifié afin d'installer des conducteurs de protection (1er étage - Grenier)</p>

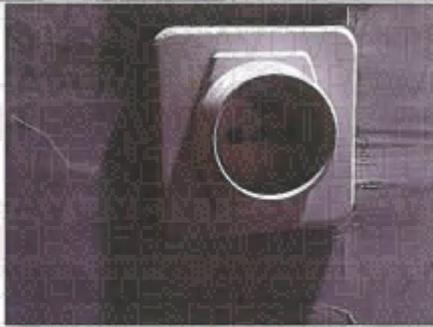
Photo PhEle005

Libellé de l'information complémentaire : B11 b2 Au moins un socle de prise de courant n'est pas de type à obturateur
Remarques : Présence de socles de prises non équipés d'obturateur ; Faire intervenir un électricien qualifié afin de remplacer les socles de prises non équipés d'obturateur par des socles de prises à obturateur (1er étage - Wc, 1er étage - Grenier)

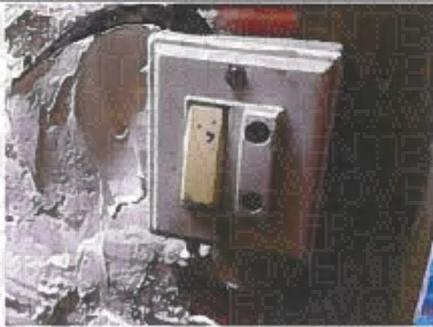
Photo PhEle006

Libellé de l'information complémentaire : B11 c2 Au moins un socle de prise de courant ne possède pas un puits de 15 mm.
Remarques : Une ou des prises ne possèdent pas un puits de 15mm, (1er étage - Grenier)

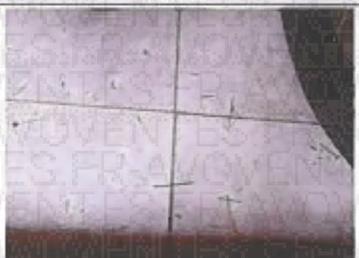
Localisation	Identifiant + Description	Photo
Abril 1 - Abri de jardin 1	Identifiant: M001 Réf. échantillon: 23062301 P_MESUR/M001-P001 Réf. laboratoire: IT112306 Description: Dalles de sol Composant de la construction: Planchers Partie à sonder: Dalles de sol Liste selon annexe.13-9 du CSP: B Localisation sur croquis: M001
