Dossier Technique Immobilier

Numéro de dossier : 25040101645
Date du repérage : 01/04/2025

Adresse : LE SOLEIL LEVANT

Appartement + garage et débarras

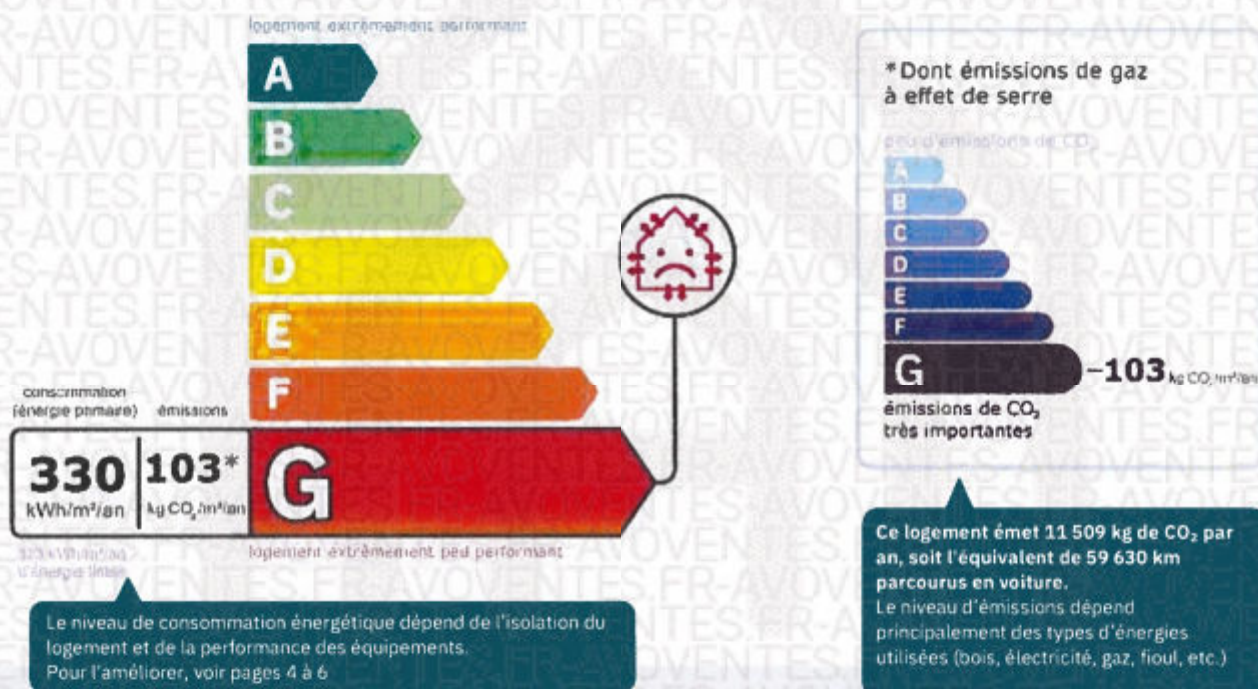
Performance énergétique et climatique

Type de bien : **Appartement**
Année de construction : **1962**
Surface de référence : **111.43 m²**

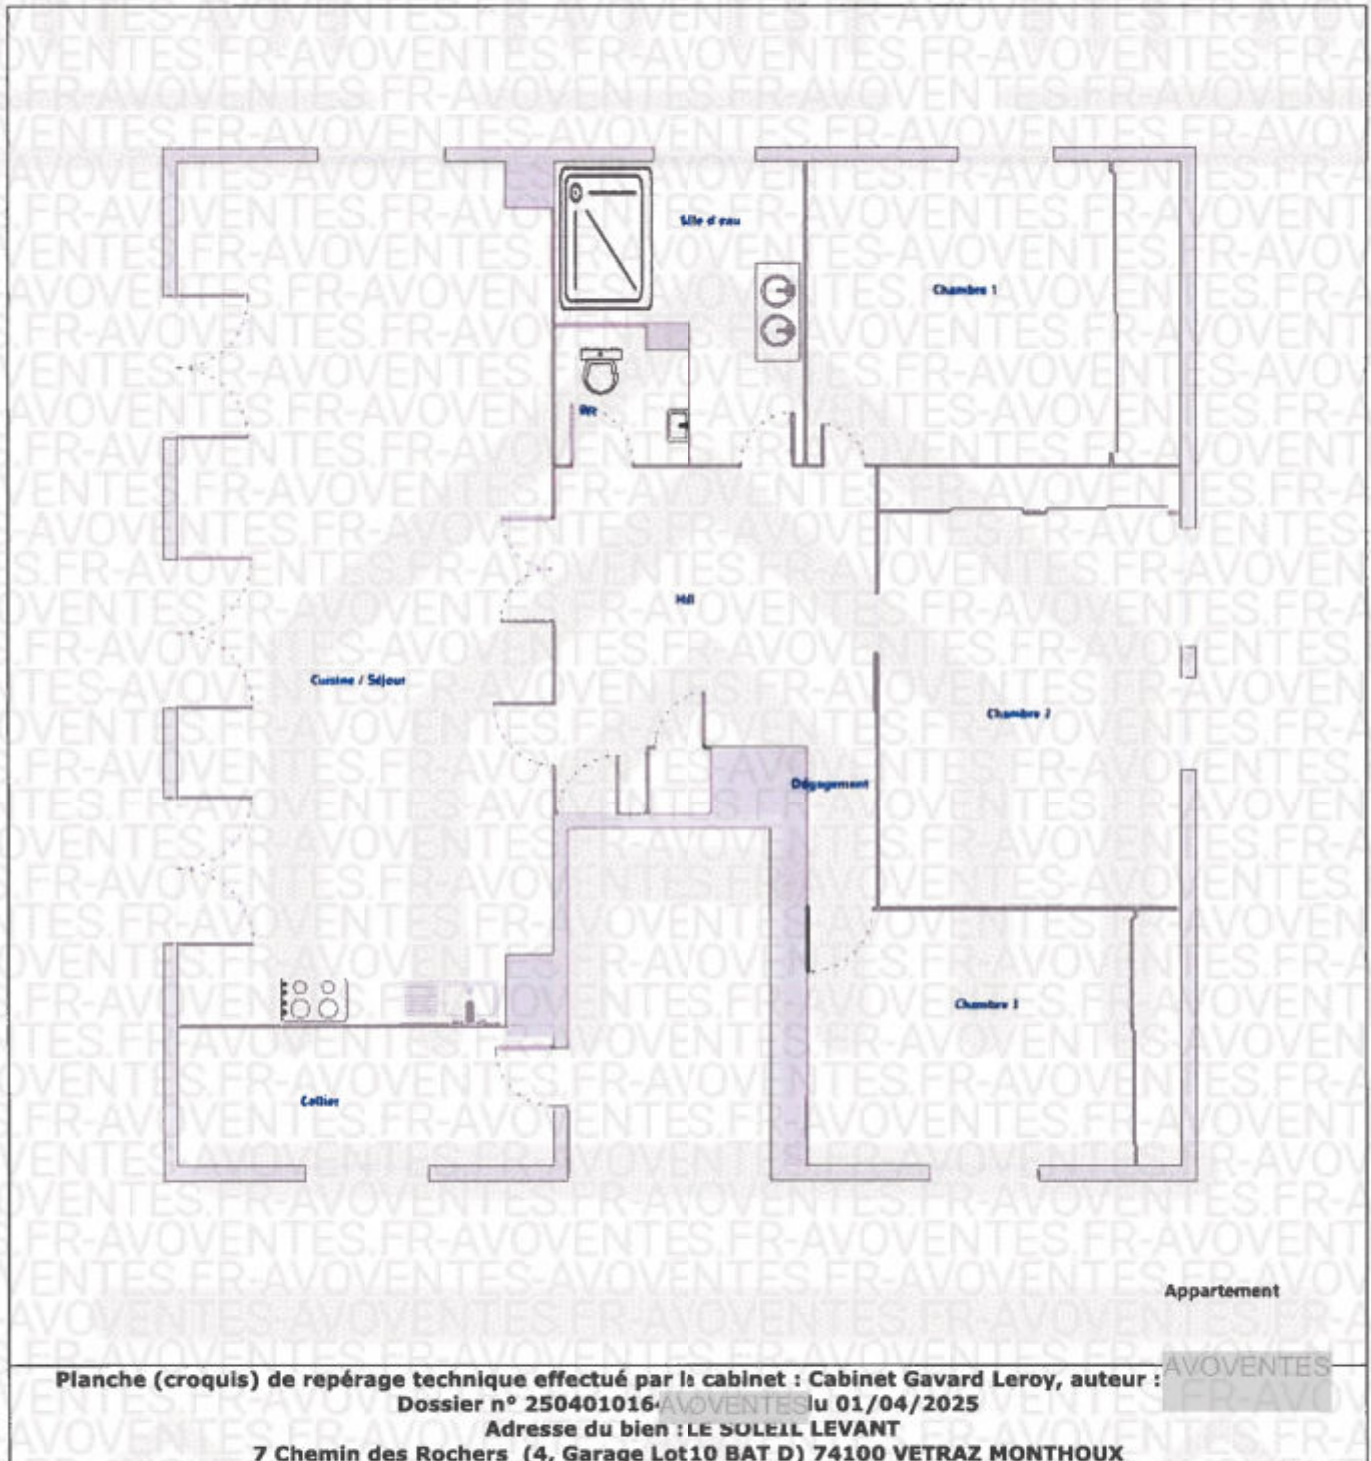
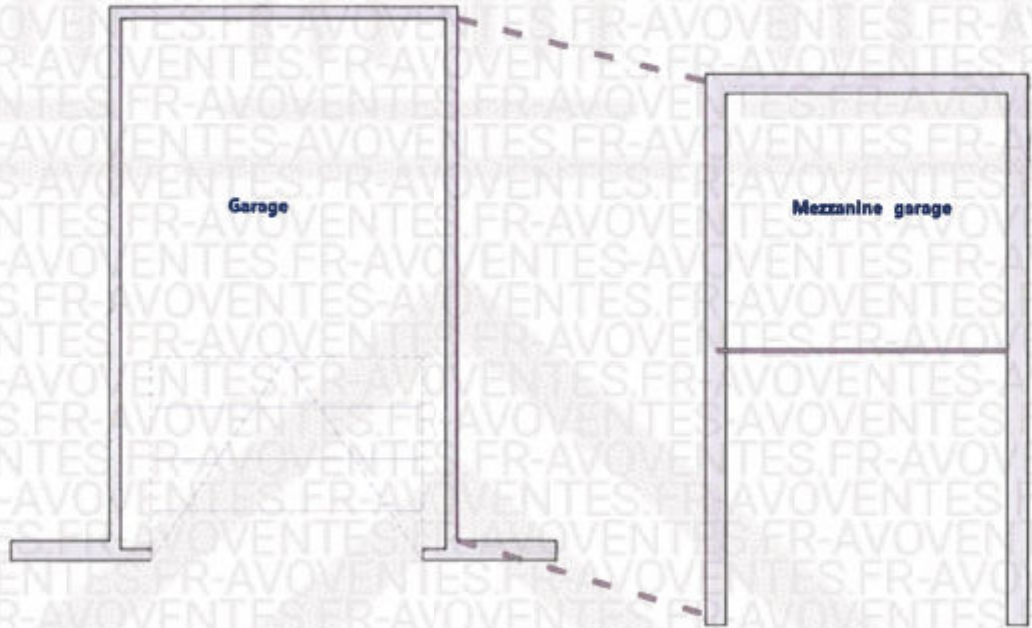
7.1 - Annexe - Schéma de repérage

Localisation	Identifiant + Description	Conclusion (justification)	Etat de conservation** et préconisations*	Photo
Salle d'eau	Identifiant: ZPSO-001 Description: Conduits Fibrociment Composant de la construction: 3. Conduits, canalisations et équipements intérieurs - Conduits de fluides (air, eau, autres fluides) Partie à sonder: Conduits Liste selon annexe.13-9 du CSP: 8	Présence d'amiante (Sur jugement de l'opérateur)	Matériau non dégradé Résultat EP** Préconisation : Il est recommandé de réaliser une évaluation périodique.
