Dossier Technique Immobilier

Numéro de dossier : 2504010164€

Adresse : RESIDENCE LE PAULOWNIA

Commune : 74100 ANNEMASSE

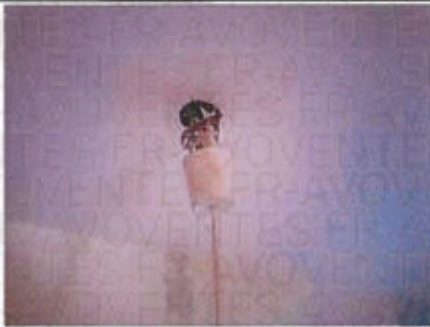
Photo Ph5le001

Libellé de l'anomalie : B7.3 a L'Enveloppe d'au moins un matériel est manquante ou détériorée.

Remarques : Présence de matériel électrique en place dont l'enveloppe présente des détériorations ; Faire intervenir un électricien qualifié afin de remplacer les matériels présentant des détériorations

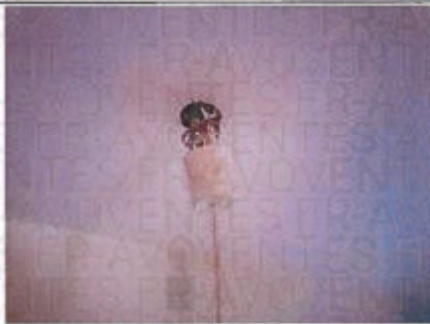
Photo Ph5le002

Libellé de l'anomalie : B8.3 e Au moins un conducteur isolé n'est pas placé sur toute sa longueur dans un conduit, une goulotte ou une plinthe ou une huisserie en matière isolante ou métallique, jusqu'à sa pénétration dans le matériel électrique qu'il alimente.

Remarques : Présence de conducteurs électriques non protégés mécaniquement ; Faire intervenir un électricien qualifié afin d'installer des protections mécanique sur les conducteurs non protégés

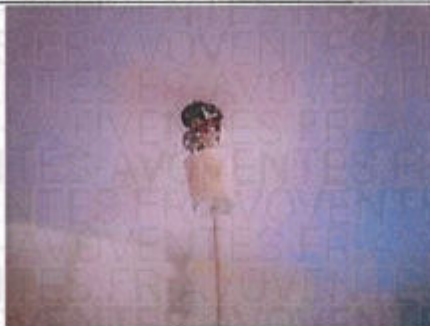
Photo Ph5le003

Libellé de l'anomalie : B7.3 d L'Installation électrique comporte au moins une connexion avec une partie active nue sous tension accessible.

Remarques : Présence de connexion de matériel électrique présentant des parties actives nues sous tension ; Faire intervenir un électricien qualifié afin de remplacer les matériels présentant des parties actives nues sous tension

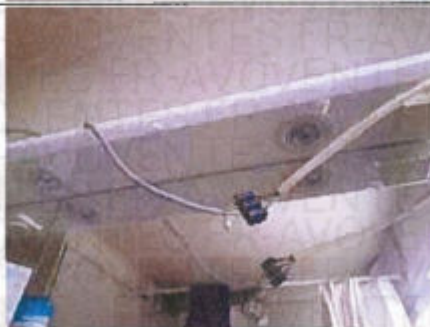
Photo Ph5le004

Libellé de l'anomalie : B7.3 c2 Au moins un conducteur nu et/ou au moins une partie accessible est alimenté sous une tension supérieure à 25 V a.c. ou supérieure ou égale 60 V d.c. ou est alimenté par une source autre que TBTS.

Remarques : Présence de parties actives accessibles alimentés par une tension >25 VAC (Courant Alternatif), ou >60 VDC (Courant Continu) ou non TBTS (Très Basse Tension de Sécurité) ; Faire intervenir un électricien qualifié afin de supprimer le(s) risque(s) de contact avec les parties actives

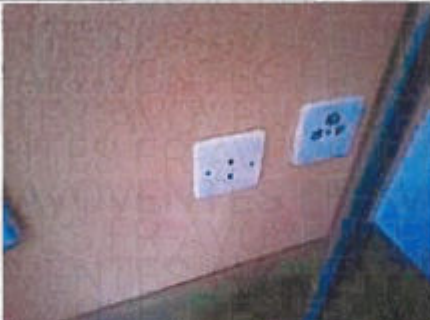
| | <p>Photo PhEle005 Libellé de l'anomalie : B3.3.6 a1 Au moins un socle de prise de courant ne comporte pas de broche de terre. Remarques : Présence de circuits électriques non équipés de conducteurs de protection ; Faire intervenir un électricien qualifié afin d'installer des conducteurs de protection sur les circuits qui n'en sont pas équipés</p> |

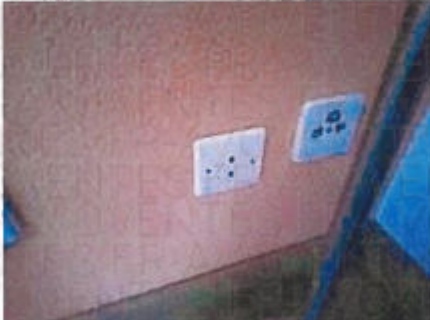
| | <p>Photo PhEle006 Libellé de l'anomalie : B3.3.6 a2 Au moins un socle de prise de courant comporte une broche de terre non reliée à la terre.</p> |

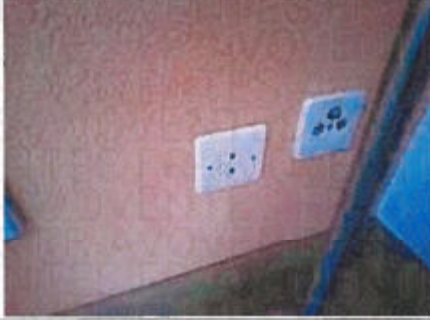
| | <p>Photo PhEle007 Libellé de l'information complémentaire : B11 b2 Au moins un socle de prise de courant n'est pas de type à obturateur Remarques : Présence de socles de prises non équipés d'obturateur ; Faire intervenir un électricien qualifié afin de remplacer les socles de prises non équipés d'obturateur par des socles de prises à obturateur</p> |

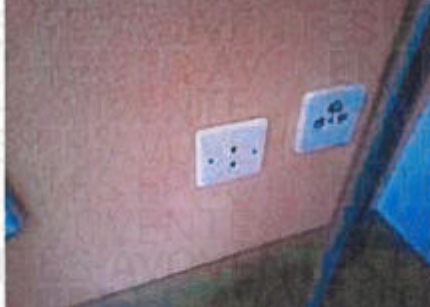
| | <p>Photo PhEle008 Libellé de l'information complémentaire : B11 c2 Au moins un socle de prise de courant ne possède pas un puits de 15 mm.</p> |

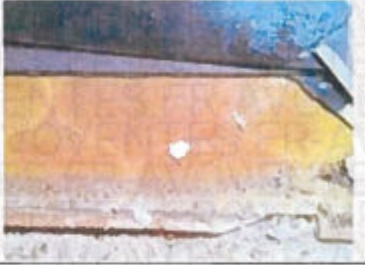
| Localisation | Identifiant + Description | Photo |
|---|---|---|
| | <p>Identifiant: ZPSO-003 Réf. échantillon: P003 Réf. laboratoire: IT112504-2397 Description: Dalles de sol marron Composant de la construction: 2. Planchers et plafonds - Planchers Partie à sonder: Dalles de sol Liste selon annexe 13-9 du CSP: B</p> | |
