Dossier Technique Immobilier

Numéro de dossier : 2411080145
Date du repérage : 08/11/2024

Département : ... **Haute-Savoie**
Adresse : **141 Chemin du Stade**
Commune : **74160 NEYDENS**
Section cadastrale A, Parcelle(s) n° 1793

Périmètre de repérage :
Maison + annexe

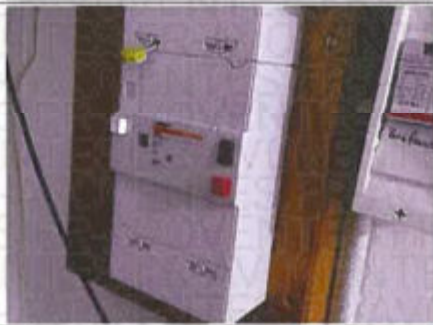
Photo PhÉle003

Libellé de l'anomalie : B2.3.1 i Au moins un dispositif de protection différentielle ne fonctionne pas pour son seuil de déclenchement.

Remarques : Le seuil de déclenchement du dispositif différentiel de protection (DDR) est supérieur au courant différentiel assigné (sensibilité) de ce dernier ; Faire intervenir un électricien qualifié afin de réparer ou de remplacer le DDR (Sous sol - Dégagement)

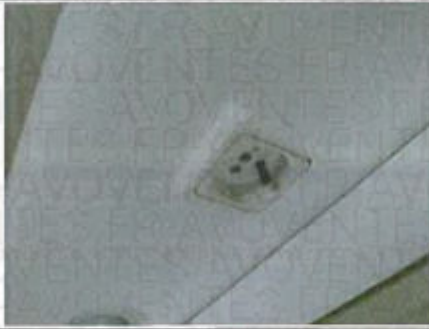
Photo Phfle004

Libellé du point de contrôle : B3.3.6 a2 Au moins un socle de prise de courant comporte une broche de terre non reliée à la terre.

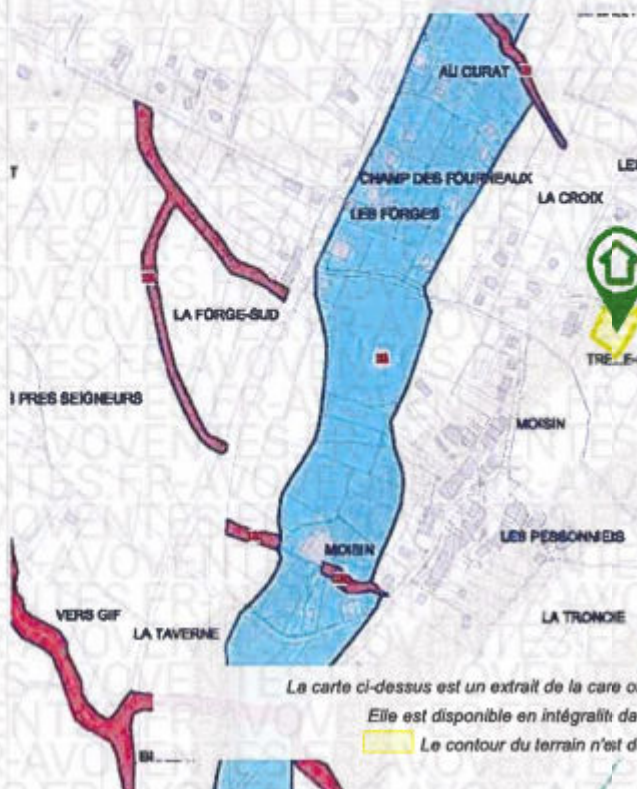
Inondation

PPRn Débordement rapide (torrentiel), approuvé le 03/05/1999 (multirisque)

Non concerné*

* L'immeuble n'est pas situé dans le périmètre d'une zone à risques

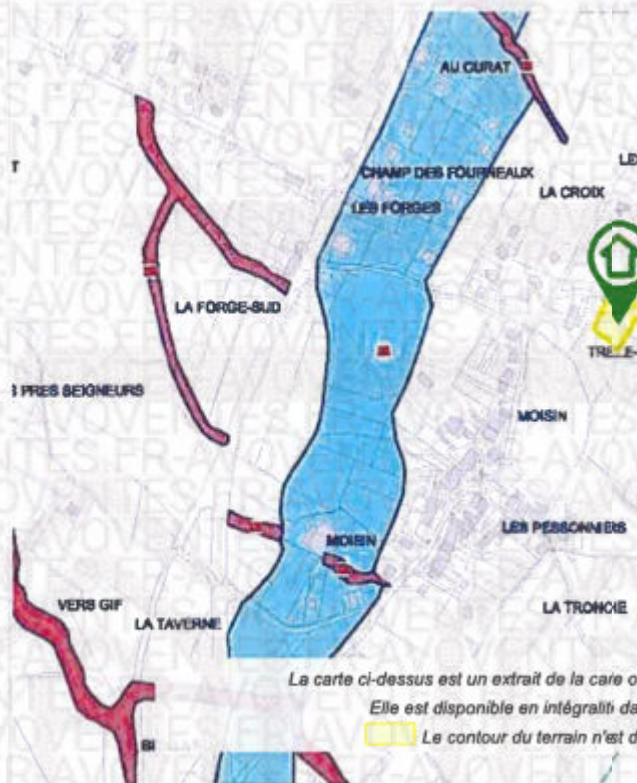
Mouvement de terrain

PPRn Mouvement de terrain, approuvé le 03/05/1999 (multirisque)

Non concerné*

* L'immeuble n'est pas situé dans le périmètre d'une zone à risques
