## Dossier Technique Immobilier

### Appartement vente

Numéro de dossier : 20090904  
Date du repérage : 09/09/202

Adresse : 353 route de Trossy

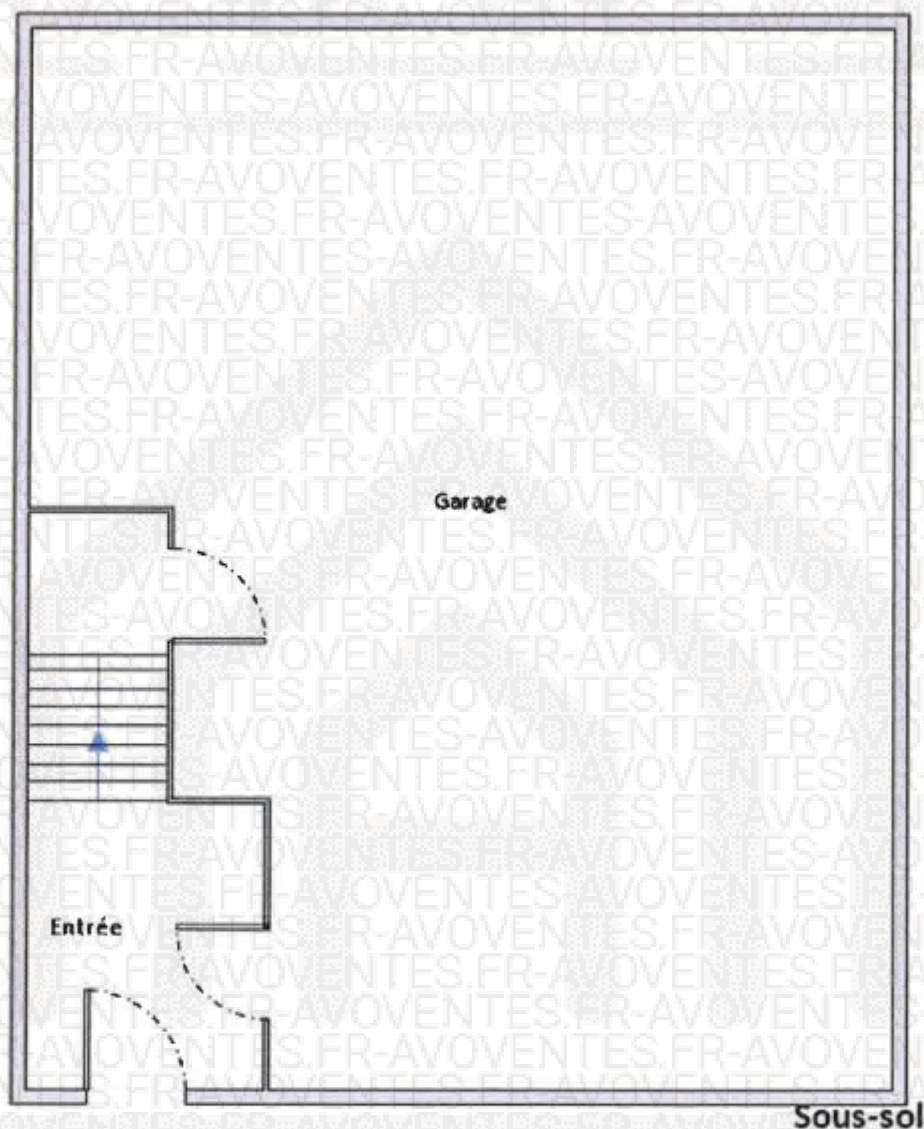
**7.1 - Annexe - Schéma de repérage**

**Planche (croquis) de repérage technique effectué par le cabinet : Cabinet Gavard Leroy, auteur :**  
**Dossier n° 2009090408 u 09/09/2020**  
**Adresse du bien : 353 route de Trossy (1, Garage Lot n° 1) 74200 LYAUD**

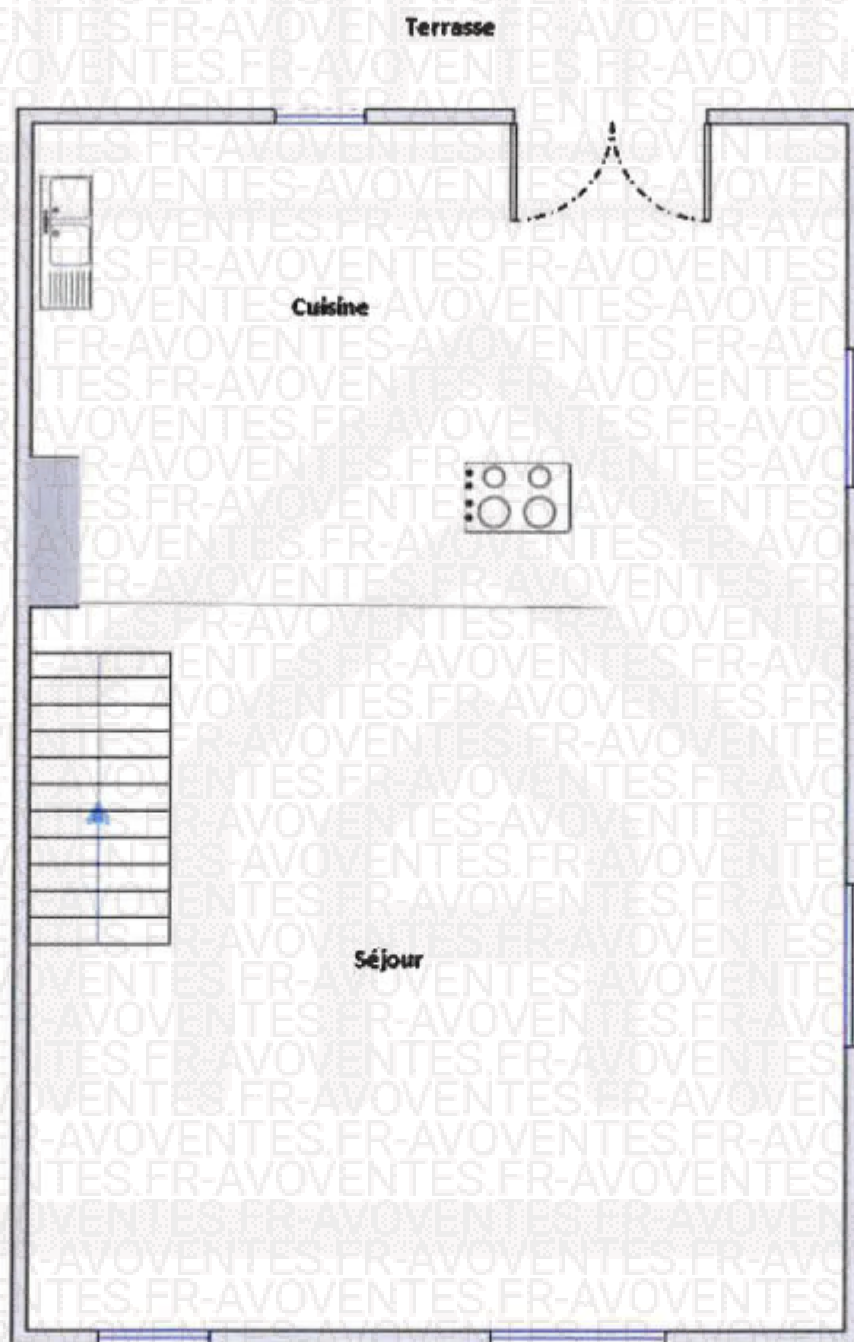
**Rez-de-chaussée**

Planche (croquis) de repérage technique effectué par le cabinet : **Cabinet Gavard Leroy**, auteur  
Dossier n° **20090904085** / 9/2020  
Adresse du bien : **353 route de Trossy (1, Garage Lot n° 1) 74200 LYAUD**

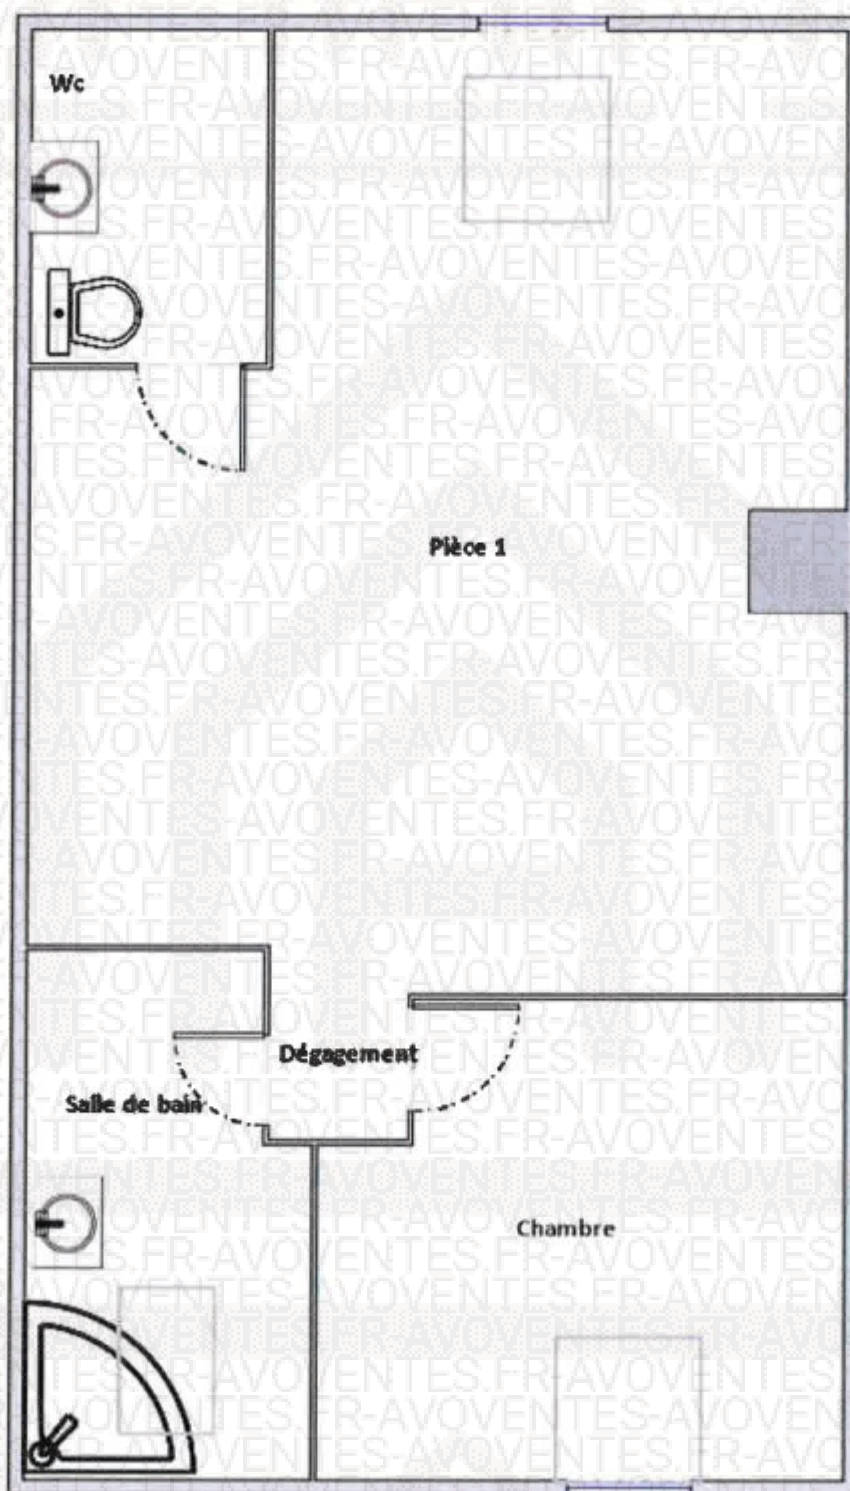
1er Etage

**Planche (croquis) de repérage technique effectué par le cabinet : Cabinet Gavard Leroy, auteur**  
**Dossier n° 2009090408 09/09/2020**  
**Adresse du bien : 353 route de Trossy (1, Garage Lot n° 1) 74200 LYAUD**

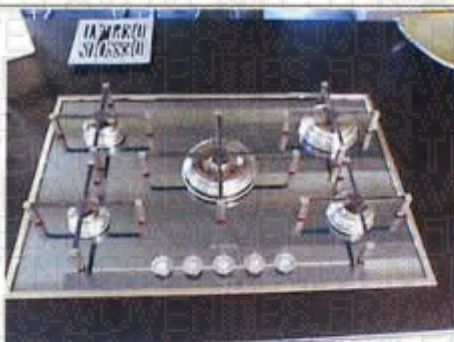
Photo n° PhGaz001  
Localisation : Rez de chaussée - Cuisine  
Cuisinière SMEG (Type : Non raccordé)  
Localisation sur croquis : Point001
