Dossier Technique Immobilier

Numéro de dossier : 25033101646 ©AVOVENTES.FR

Adresse :**RESIDENCE DU GIFFRE**

Constat amiante avant-vente

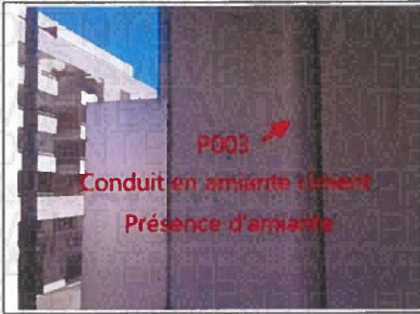
<p>Photo n° PhA001 Localisation : 2ème étage - Balcon 1 Ouvrage : 2 - Parois verticales extérieures et Façades - Façades légères, murs rideaux, bardages, panneaux sandwich Partie d'ouvrage : Panneaux Description : Panneaux Localisation sur croquis : M001</p>
 	<p>Photo n° PhA002 Localisation : 2ème étage - Balcon 1 Ouvrage : 2 - Parois verticales extérieures et Façades - Façades légères, murs rideaux, bardages, panneaux sandwich Partie d'ouvrage : Panneaux Description : Panneaux Localisation sur croquis : M002</p>

Photo n° PhA003
 Localisation : 2ème étage - Balcon 1
 Ouvrage : 6 - Conduits et accessoires Intérieurs - Conduits de fluides (air, eau, vapeur, fumée, échappement, autres fluides)
 Partie d'ouvrage : Conduit en fibres-ciment
 Description : Conduit en fibres-ciment
 Localisation sur croquis : M003

Localisation	Identifiant + Description	Conclusion (justification)	Etat de conservation** et préconisations*	Photo
2ème étage - Balcon 1	Identifiant: M001 Description: Panneaux	Présence d'amiante (sur jugement de l'opérateur)	Matériau dégradé (étendue ponctuelle) Résultat EP** Préconisation : Il est recommandé de réaliser une évaluation périodique.

Localisation	Identifiant + Description	Conclusion (Justification)	Etat de conservation et préconisations*	Photo
	Identifiant: M002 Description: Panneaux	Présence d'amiante (sur Jugement de l'opérateur)	Matériau dégradé (étendue ponctuelle) Résultat EP** Préconisation : Il est recommandé de réaliser une évaluation périodique.	
	Identifiant: M003 Description: Conduit en fibres-ciment Liste selon annexe.13-9 du CSP: B	Présence d'amiante (sur Jugement de l'opérateur)	Matériau dégradé (étendue ponctuelle) Résultat EP** Préconisation : Il est recommandé de réaliser une évaluation périodique.
