PROCES VERBAL DE DESCRIPTION

Me suis transporté dans un ensemble immobilier sis **21 rue du Meunier 21580 GRANCEY LES CHATEAU NEUVELLE**, sur des parcelles cadastrées section B n° 249 et B n° 250 à l'effet d'en dresser le procès-verbal de description.

INFORMATIONS RELATIVES A L'IMMEUBLE

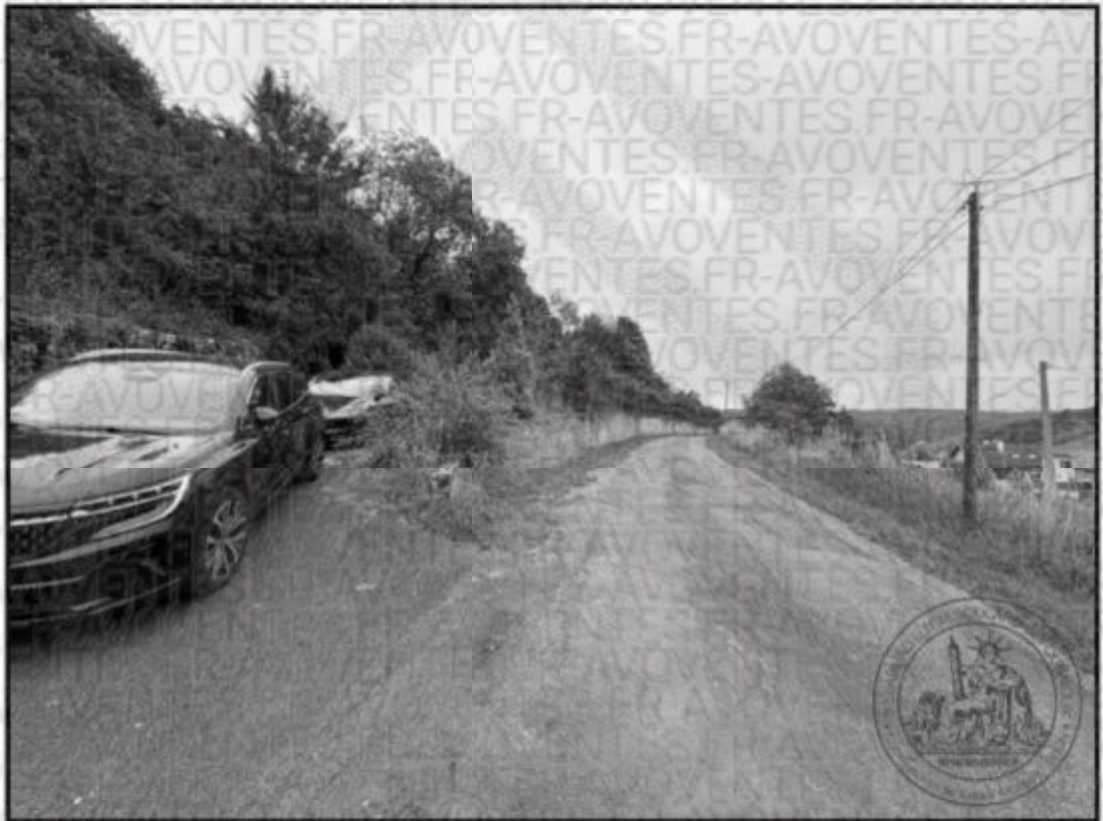
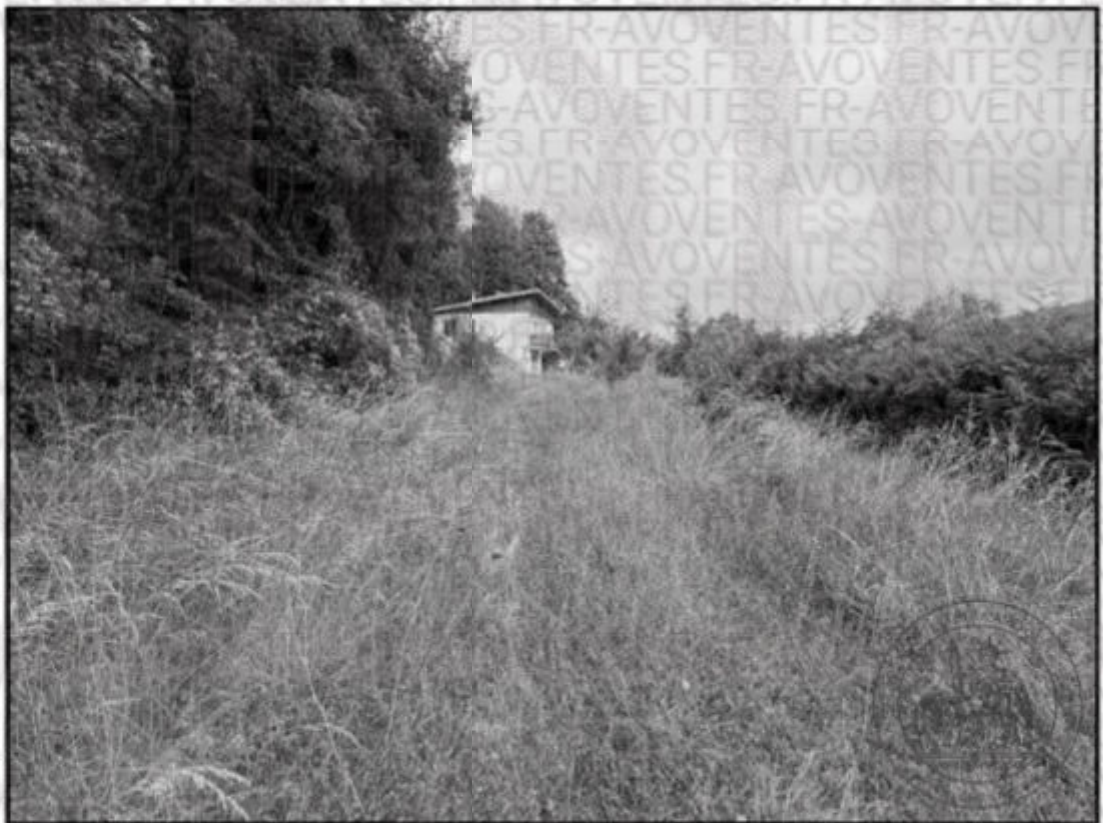
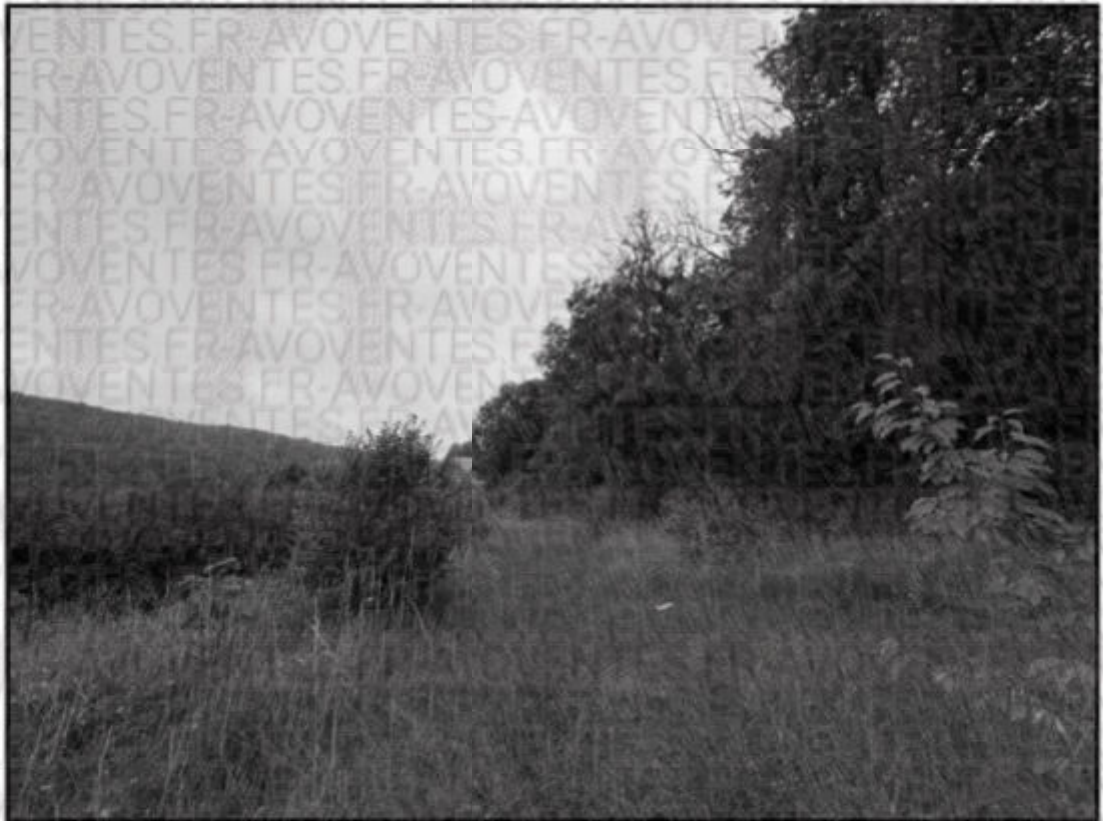
Le terrain est intégralement en friche.

Il est bordé par une forêt de grands arbres.

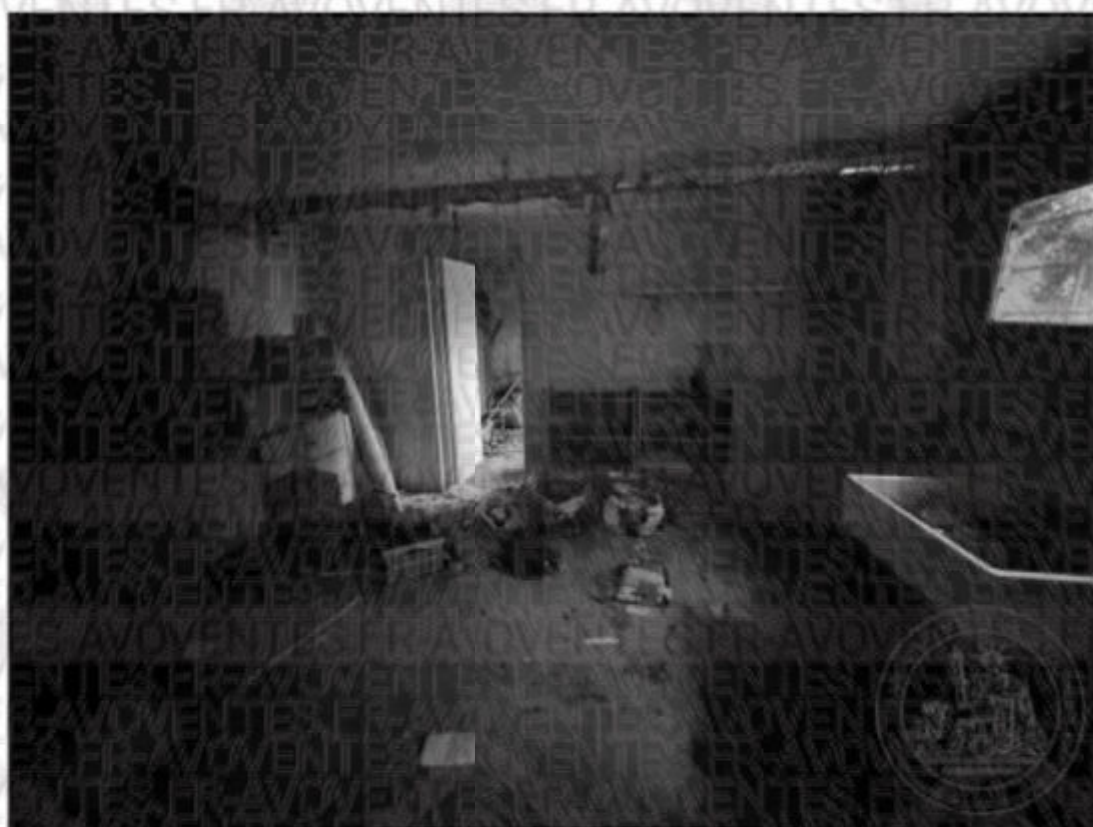
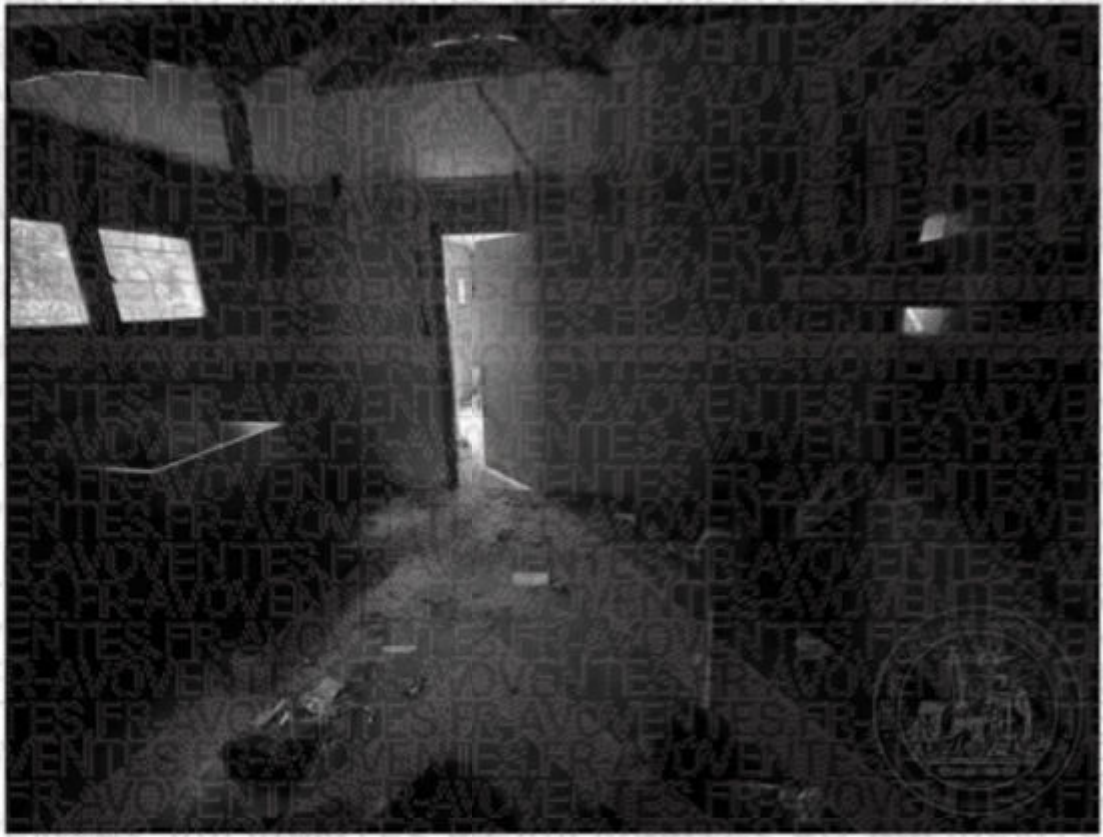
LOCAL 1 :

Porte isoplane, abimée par la moisissure.

Un évier.

Éléments d'installation électrique.

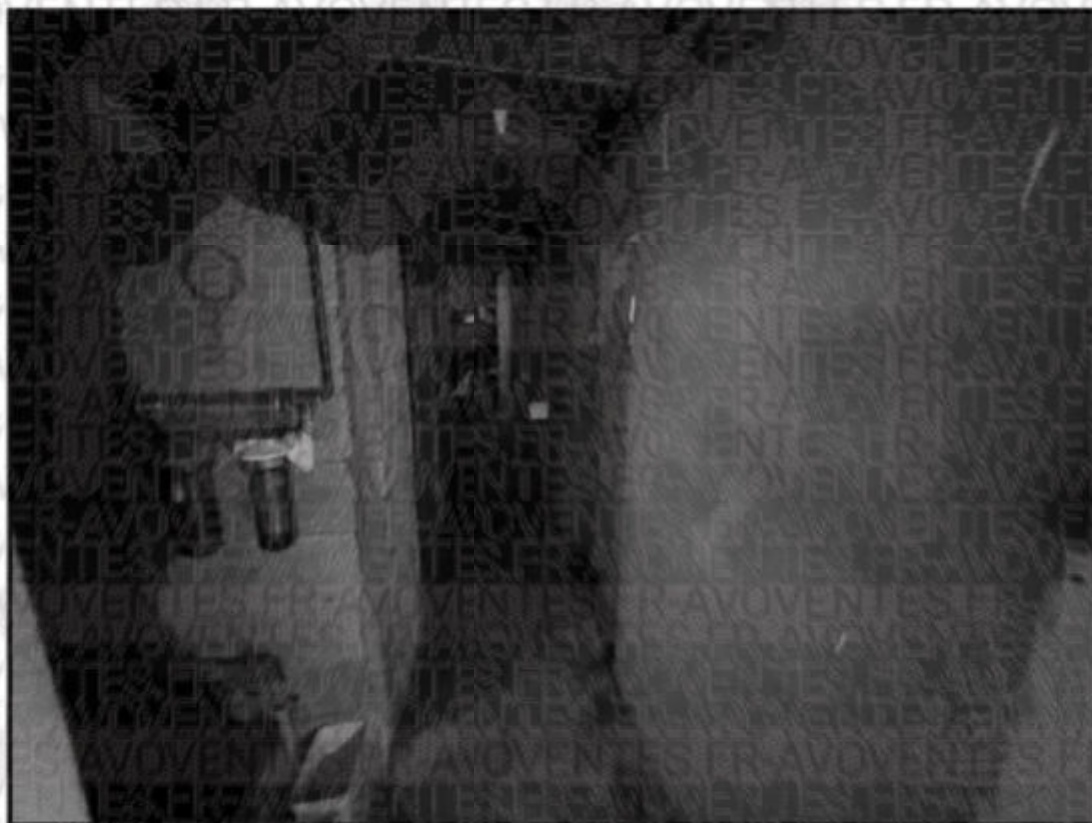
COULOIR SOUS L'ESCALIER :

Dans un dégagement sous l'escalier, installation adoucisseur d'eau manifestement largement usée.

Arrivée du gaz pour l'implantation des bouteilles.

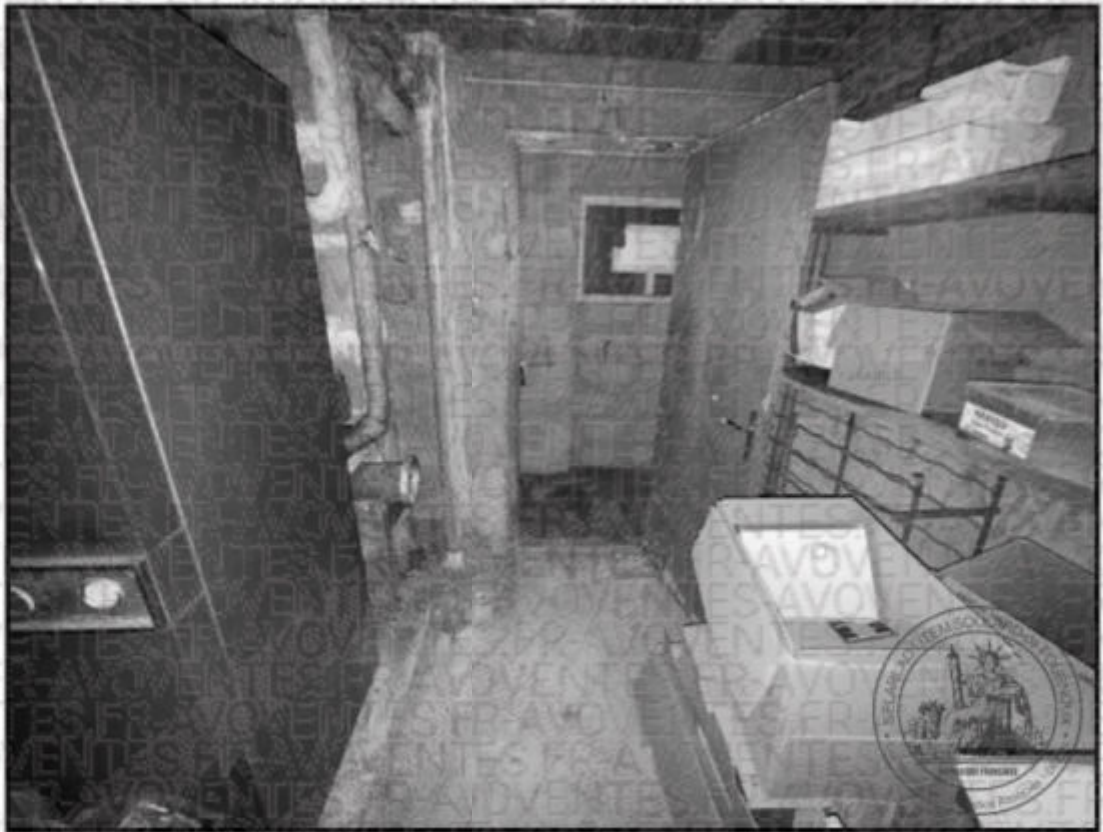
LOCAL CHAUFFERIE :

Porte en bois, se dégradant par le défaut d'entretien et l'humidité.

Eléments d'installation électrique.

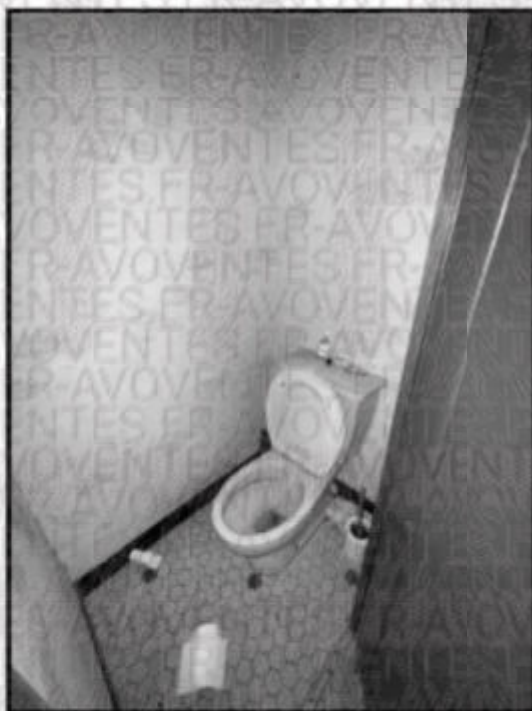
CABINET DE TOILETTES :

Bouche de VMC avec importantes taches à proximité.

Siège d'intimité avec système de chasse d'eau, mauvais état.

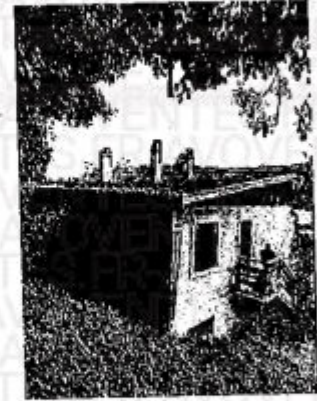
Pièce contrôlée : **bâtiment extérieur**
 Groupe et composant : Eléments extérieurs : Toitures
 Partie du composant : Plaques, ardoises, accessoires de couverture (composites, fibres-ciment)
 Matériau observé : **Plaques amiante en toiture**
 Présence d'amiante : **OUI**
 Nature : **Sondage**
 Etat de conservation : Matériau liste B :
 Type de recommandation : EP

recommandation : une « évaluation périodique », lorsque le type de matériau ou produit concerné contenant de l'amiante, la nature et l'étendue des dégradations qu'il présente et l'évaluation du risque de dégradation ne conduisent pas à conclure à la nécessité d'une action de protection immédiate sur le matériau ou produit. Dans ce cas, cette évaluation périodique consiste à :

- Contrôler périodiquement que l'état de dégradation des matériaux et produits concernés ne s'aggrave pas et, le cas échéant, que leur protection demeure en bon état de conservation ;
- Rechercher, le cas échéant, les causes de dégradation et prendre les mesures appropriées pour les supprimer.

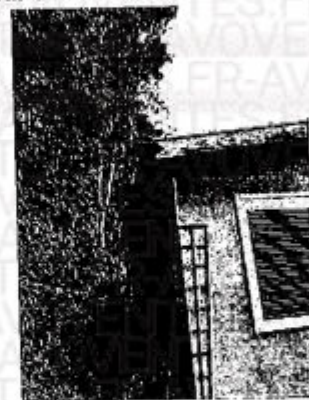
Pièce contrôlée : **bâtiment extérieur**
 Groupe et composant : **Eléments extérieurs : plaques**
 Partie du composant : **Plaques**
 Matériau observé : **Plaques amiante en planche de rive sur tout le tour de la maison**
 Présence d'amiante : **OUI**
 Nature : **Sondage**
 Etat de conservation : **Matériau liste B :
Type de recommandation : EP**

recommandation : une « évaluation périodique », lorsque le type de matériau ou produit concerné contenant de l'amiante, la nature et l'étendue des dégradations qu'il présente et l'évaluation du risque de dégradation ne conduisent pas à conclure à la nécessité d'une action de protection immédiate sur le matériau ou produit. Dans ce cas, cette évaluation périodique consiste à :

- Contrôler périodiquement que l'état de dégradation des matériaux et produits concernés ne s'aggrave pas et, le cas échéant, que leur protection demeure en bon état de conservation ;
- Rechercher, le cas échéant, les causes de dégradation et prendre les mesures appropriées pour les supprimer.
