**PROCES VERBAL DE  
DESCRIPTION**

Me suis transporté dans un ensemble immobilier sis 12 rue Louis Barthou à SEURRE (21260), sur une parcelle cadastrée section AC n°374 à l'effet d'en dresser le procès-verbal de description.

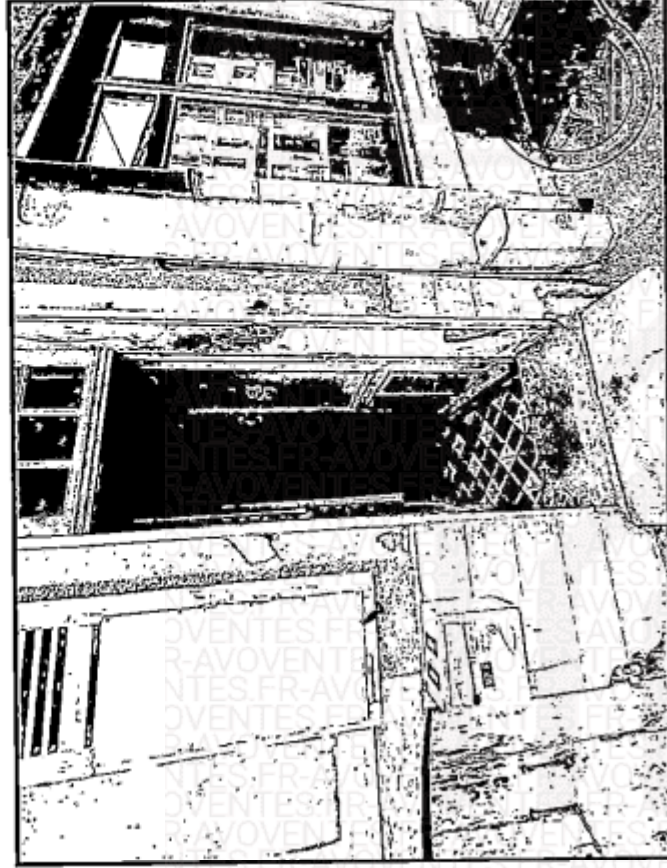
On accède au couloir commun du rez-de-chaussée par une porte en bois très largement usagée et ancienne.

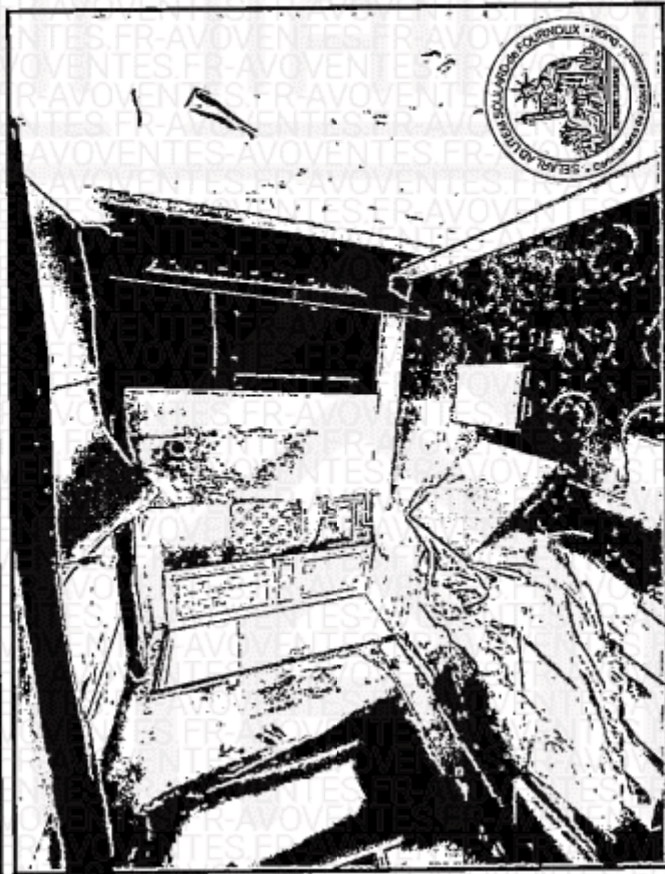
A mon passage, le plancher du sol s'affaïsso fortement.
