**PROCES-VERBAL  
DE CONSTAT**

## PROCES VERBAL DE DESCRIPTION

D'un jugement rendu par le Tribunal Judiciaire de Dijon le 17 novembre 2025, lequel me commit à l'effet de dresser le procès-verbal de description d'un ensemble immobilier 10 Grande Rue à BISSEY-LA-COTE, cadastré section S n°162 et S n°163.

# Audit énergétique

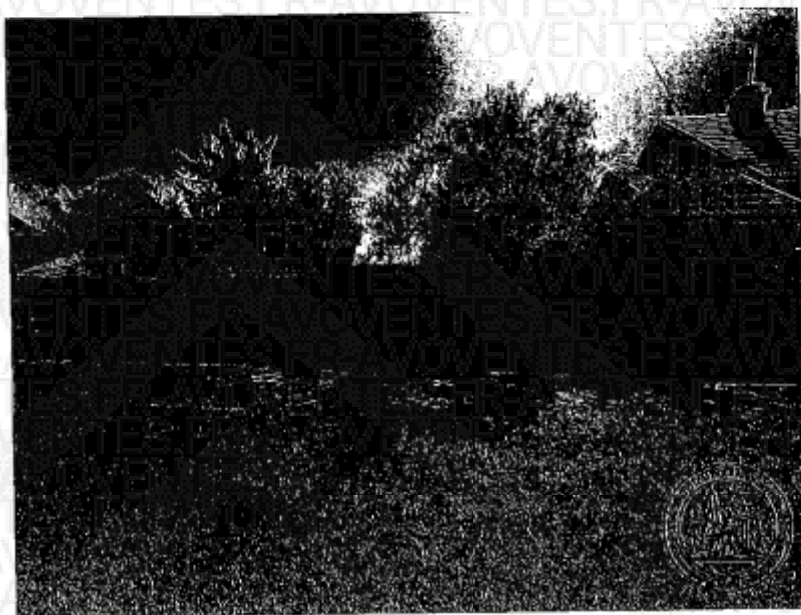
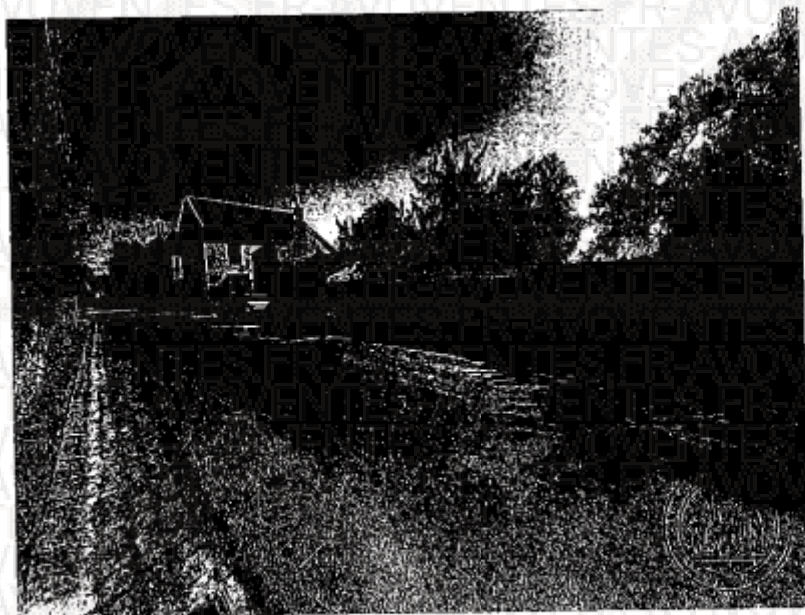
L'immeuble se compose d'un vaste terrain en verger.

Il est séparé de la rue par un mur en pierre sèche jointoyée.

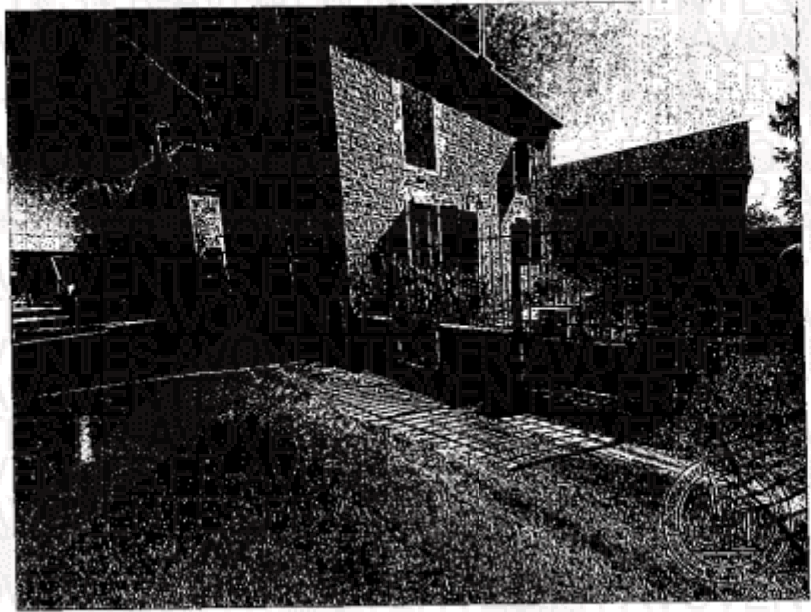
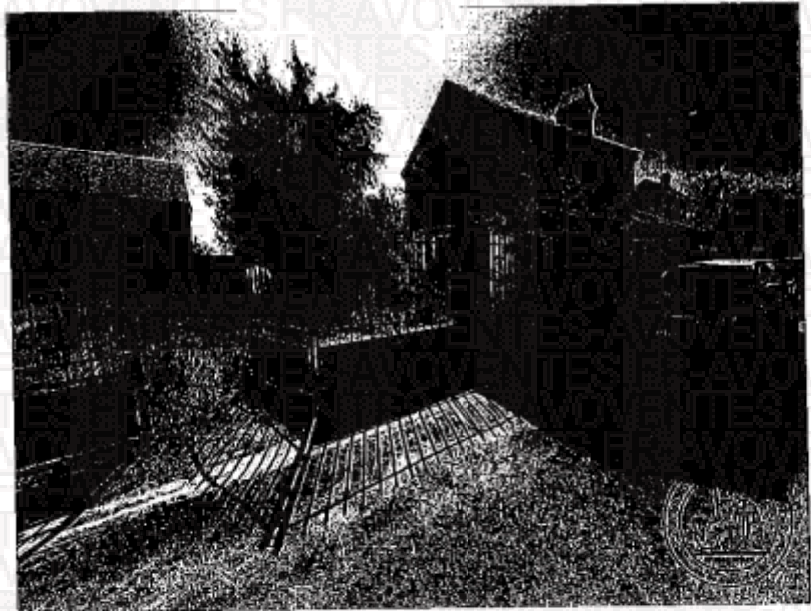
Le terrain est également séparé de la rue par un muret relevé d'une grille et ouvert d'un portail et d'un portique.

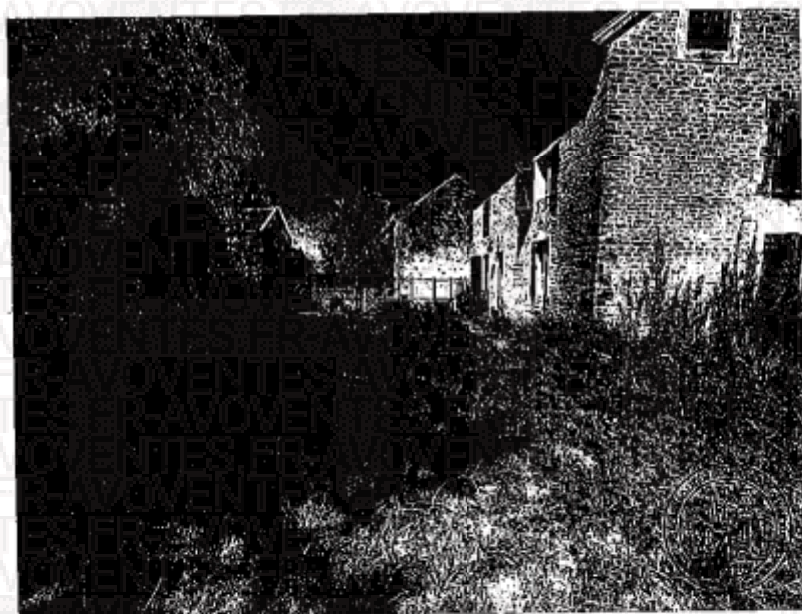
Cet ensemble donne sur une vaste cour desservant la dépendance, l'habitation et la grange. L'ensemble est en friche et n'est plus entretenu.

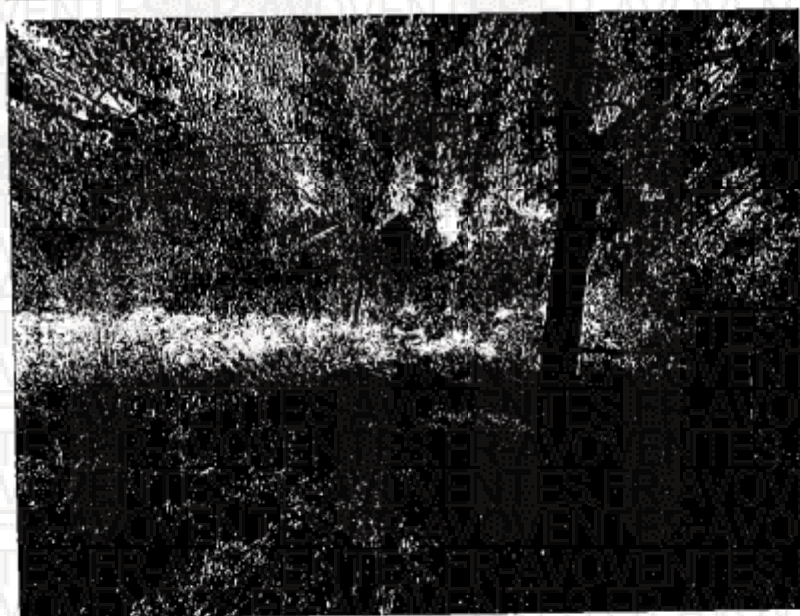
La partie verger est intégralement close de murs en pierre.

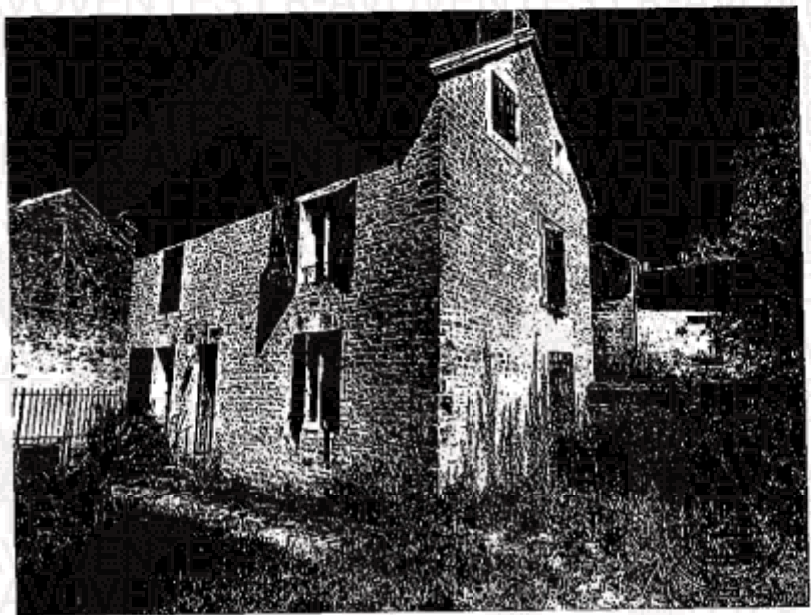
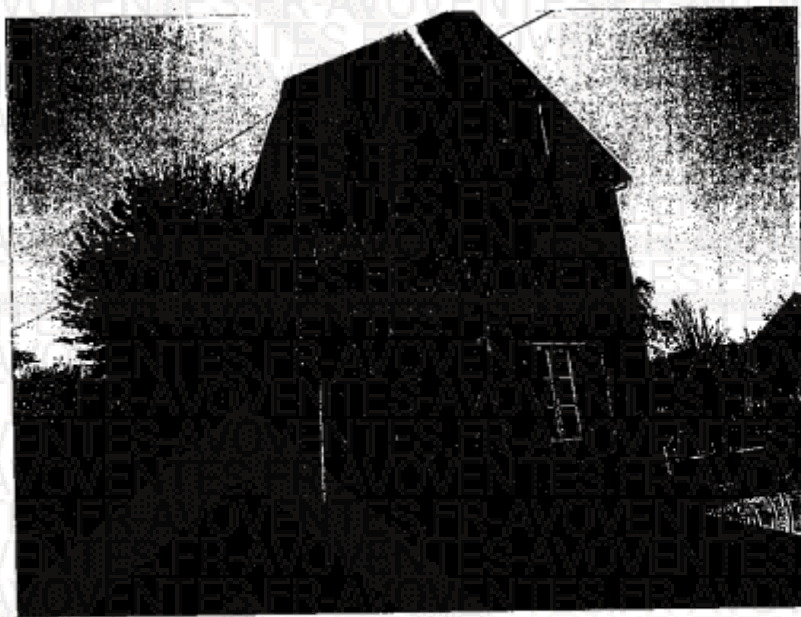
### ASPECT EXTERIEUR DE LA CONSTRUCTION

Les façades en pierre sont d'un bon aspect général.

Les toitures à deux pans en tuiles mécaniques sont en bon état.

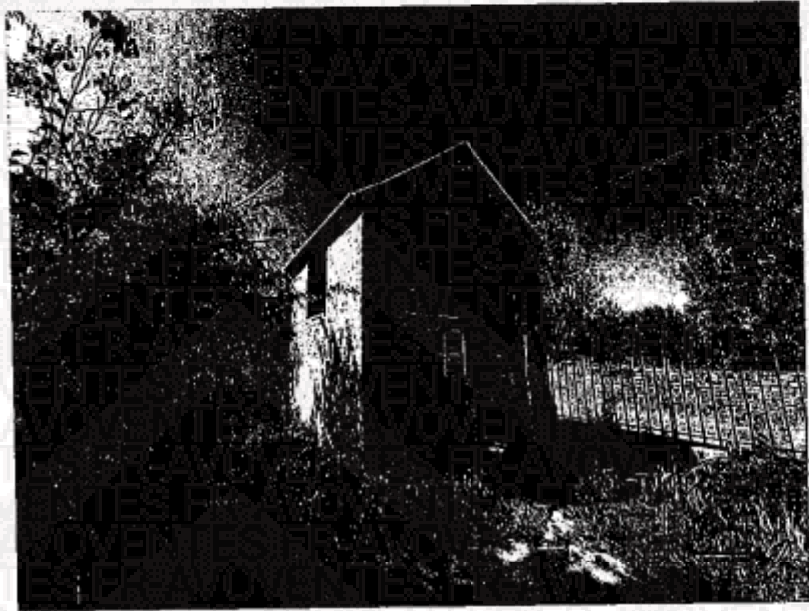
### ASPECT EXTERIEUR DE LA CONSTRUCTION

Les façades sont en pierre de taille, jointoyée sablée.

Il est relevé des lézardes qui apparaissent au-dessus de la porte et à gauche d'une fenêtre.

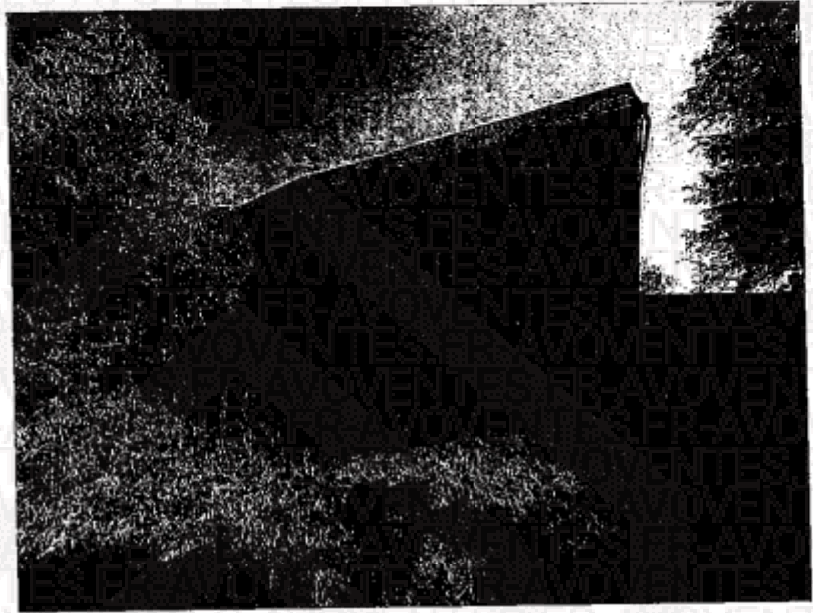
### ASPECT EXTERIEUR DE LA CONSTRUCTION

Il s'agit d'une structure en pierre avec de l'enduit.

La toiture en tuiles mécaniques marque un léger affaissement côté jardin.
