adresse : **1199 Route d'Hirmentaz 74470 BELLEVAUX**
type de bien : **Appartement**
année de construction : **1978 - 1982**
surface habitable : **43,07 m²**

Dossier Technique Immobilier

Localisation du ou des bâtiments :
Département : ...**Haute-Savoie**
Adresse : **1199 Route d'Hirmentaz**
Commune : **74470 BELLEVAUX**
Section cadastrale F, Parcelle(s) n° 809,
Désignation et situation du ou des lots de copropriété :
Ce bien ne fait pas partie d'une copropriété
Périmètre de repérage :
9 Apts + 1 Hôtel restaurant + 1 Bâtiment 6 appts

**RAPPORT DE MISSION DE REPERAGE DES MATERIAUX ET PRODUITS
CONTENANT DE L'AMIANTE POUR L'ETABLISSEMENT DU CONSTAT
ETABLI A L'OCCASION DE LA VENTE D'UN IMMEUBLE BATI.
(LISTES A ET B DE L'ANNEXE 13-9 DU CODE DE LA SANTE PUBLIQUE)**

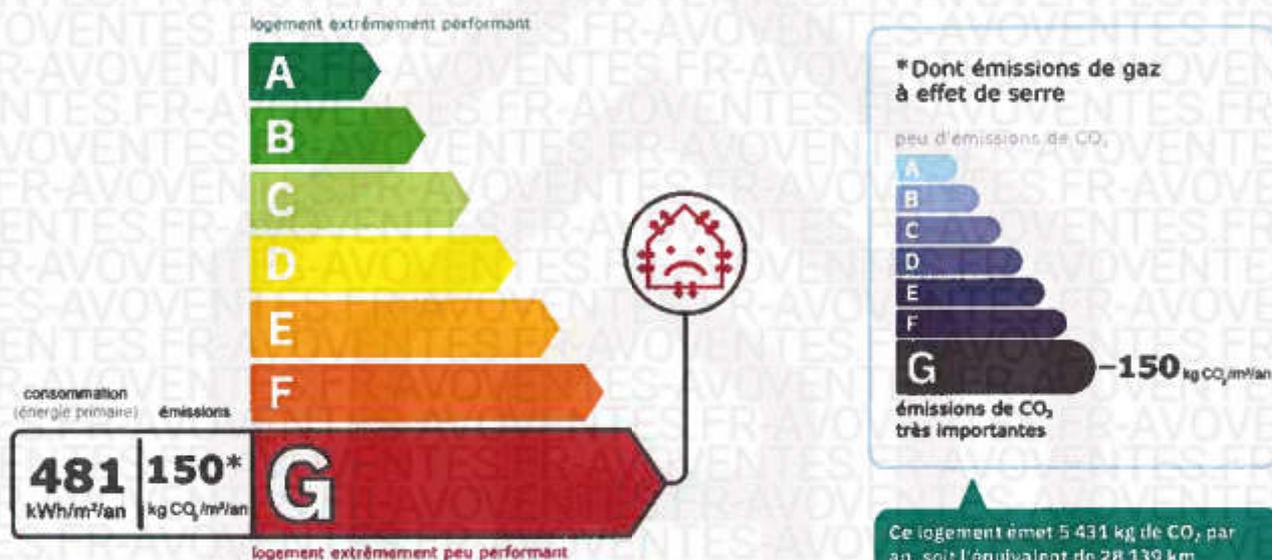
Performance énergétique et climatique

Le niveau de consommation énergétique dépend de l'isolation du logement et de la performance des équipements.
Pour l'obtenir, voir pages 4 à 6.

Ce logement émet 5 431 kg de CO₂ par an, soit l'équivalent de 28 139 km parcourus en voiture.
Le niveau d'émissions dépend principalement des types d'énergies utilisées (bois, électricité, gaz, fioul, etc.)
