Dossier technique amiante

Adresse : 1199 Route d'Hirmentaz

Ville : BELLEVAUX

**Rapport de mission de repérage des matériaux et produits
contenant de l'amiante à intégrer au Dossier technique
amiante**

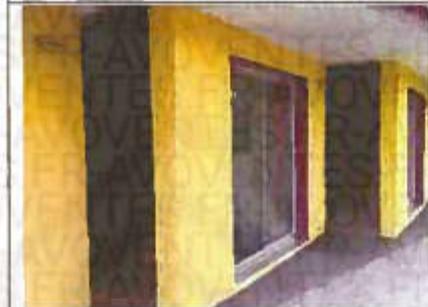
Photo n° PhA002
 Localisation : Batiment B Extérieur - Façades
 Ouvrage : 2 - Parois verticales extérieures et Façades - Façades lourdes y compris poteaux
 Partie d'ouvrage : Enduit extérieur (projeté, lissé ou taloché)
 Description : Enduit extérieur (projeté, lissé ou taloché)

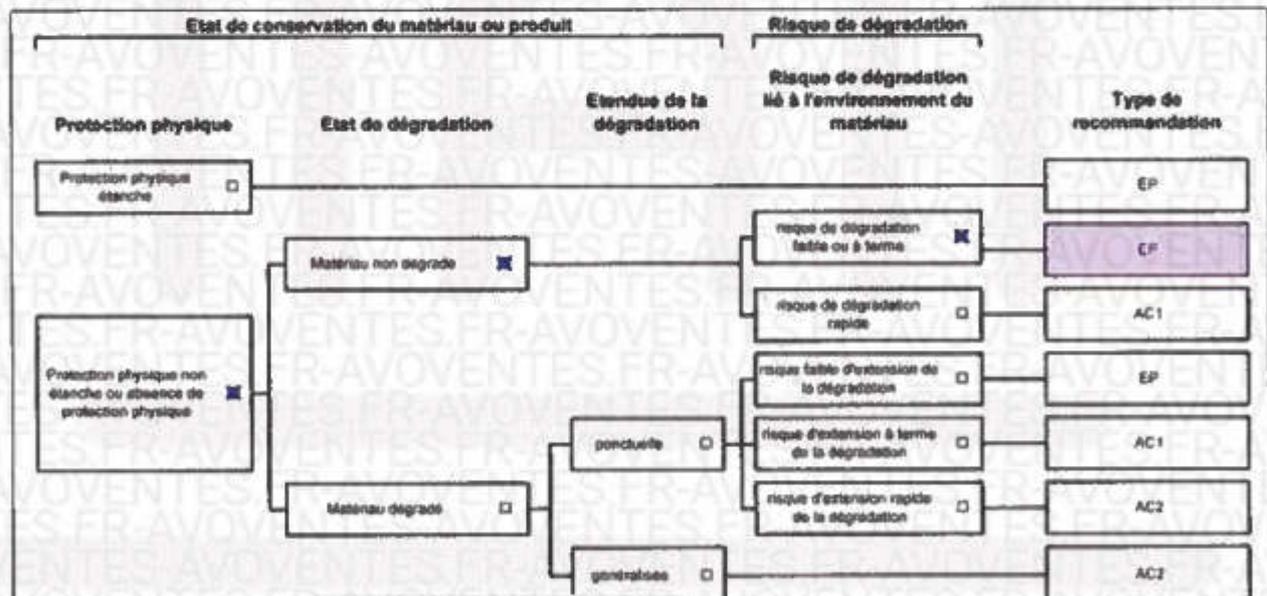
Matériau : Panneaux (fibres-ciment, ...) sur trappe de visite de baignoire

Résultat EP : Il est recommandé de réaliser une évaluation périodique.

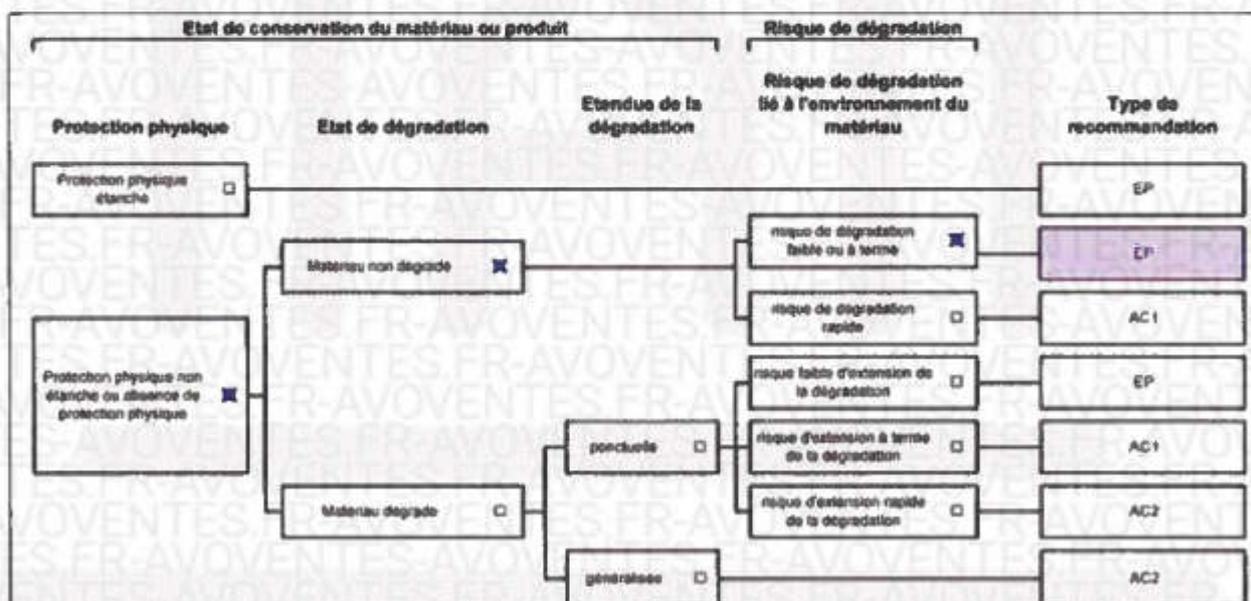
Matériau : Panneaux (fibres-ciment, ...) sur trappe de visite de baignoire

Résultat EP : Il est recommandé de réaliser une évaluation périodique.

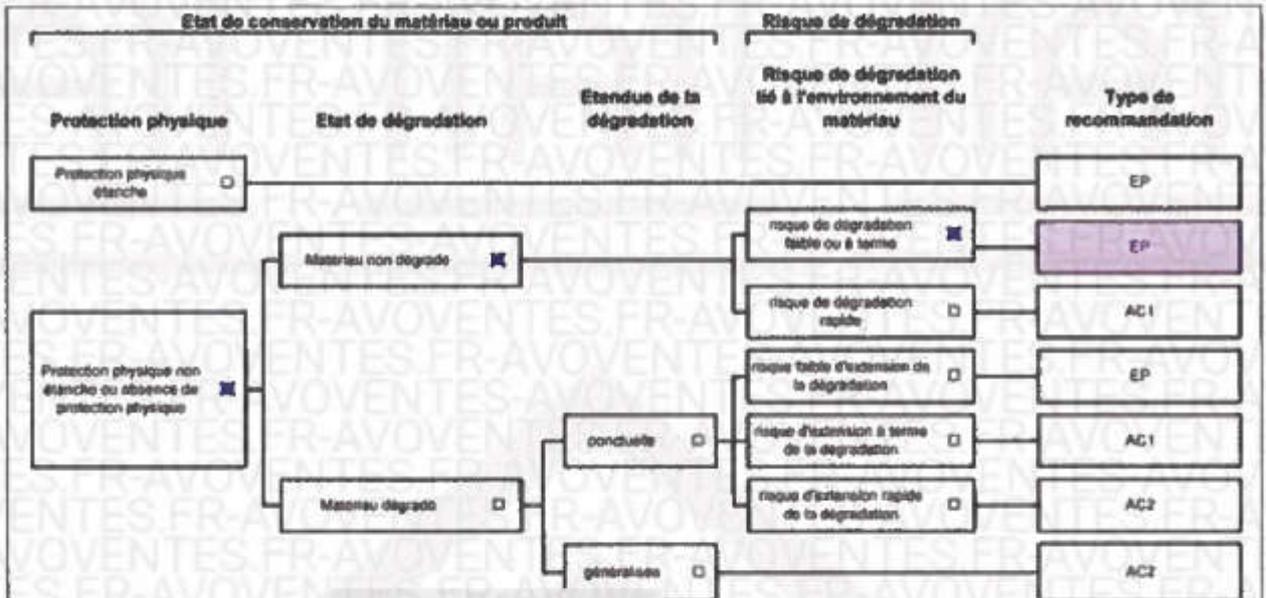
Matériau : Panneaux (fibres-ciment, ...) sur trappe de visite de baignoire

Résultat EP : Il est recommandé de réaliser une évaluation périodique.

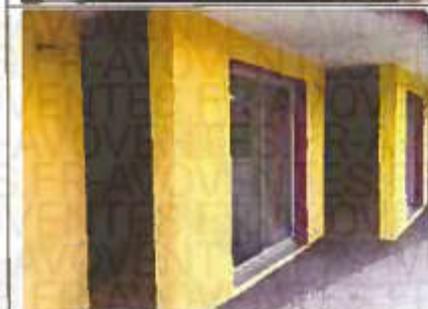
Photo n° PhA002
Localisation : Batiment B Extérieur - Façades
Ouvrage : 2 - Parois verticales extérieures et Façades - Façades lourdes y compris poteaux
Partie d'ouvrage : Enduit extérieur (projeté, lissé ou taloché)
Description : Enduit extérieur (projeté, lissé ou taloché)
