n°: 2356E3409342U  
établi le : 10/10/2023  
**valable jusqu'au : 09/10/2033**

dossier n° : 2023-SER **AVOINTE** 7999 DPE  
adresse : **4 RUE DU VIEUX BOURG 56320 PRIZIA**  
type de bien : Maison  
année de construction : 1947  
surface habitable : **50.01m²**

**Rapport de mission de repérage des matériaux et produits contenant de l'amiante pour l'établissement du constat établi à l'occasion de la vente d'un immeuble bâti (listes A et B de l'annexe 13-9 du Code de la Santé publique)**Numéro de dossier : 23/IMO/SER7999  
Date du repérage : 10/10/2023**Références réglementaires**

## Rapport de l'état relatif à la présence d'agent de dégradation biologique du bois des immeubles bâtis

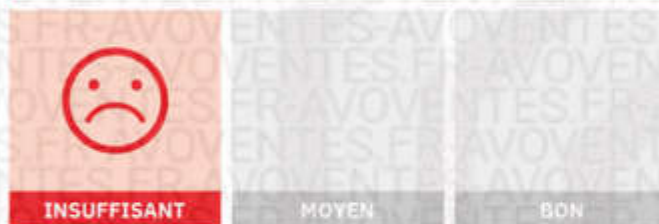
## Confort d'été (hors climatisation)\*

Les caractéristiques de votre logement améliorant le confort d'été :
